## Addendum BEA Domein aan de Dommel

Project: Domein aan de Dommel, herinrichtingsplan van het voormalige Kentalis-terrein  
Projectnr.: 20230129  
Locatie: Theerestraat 42 te Sint Michielsgestel

Datum: 06-11-2025  
Betreft: Aanvullende boomeffectanalyse van schetsontwerp naar voorlopig ontwerp door Delva

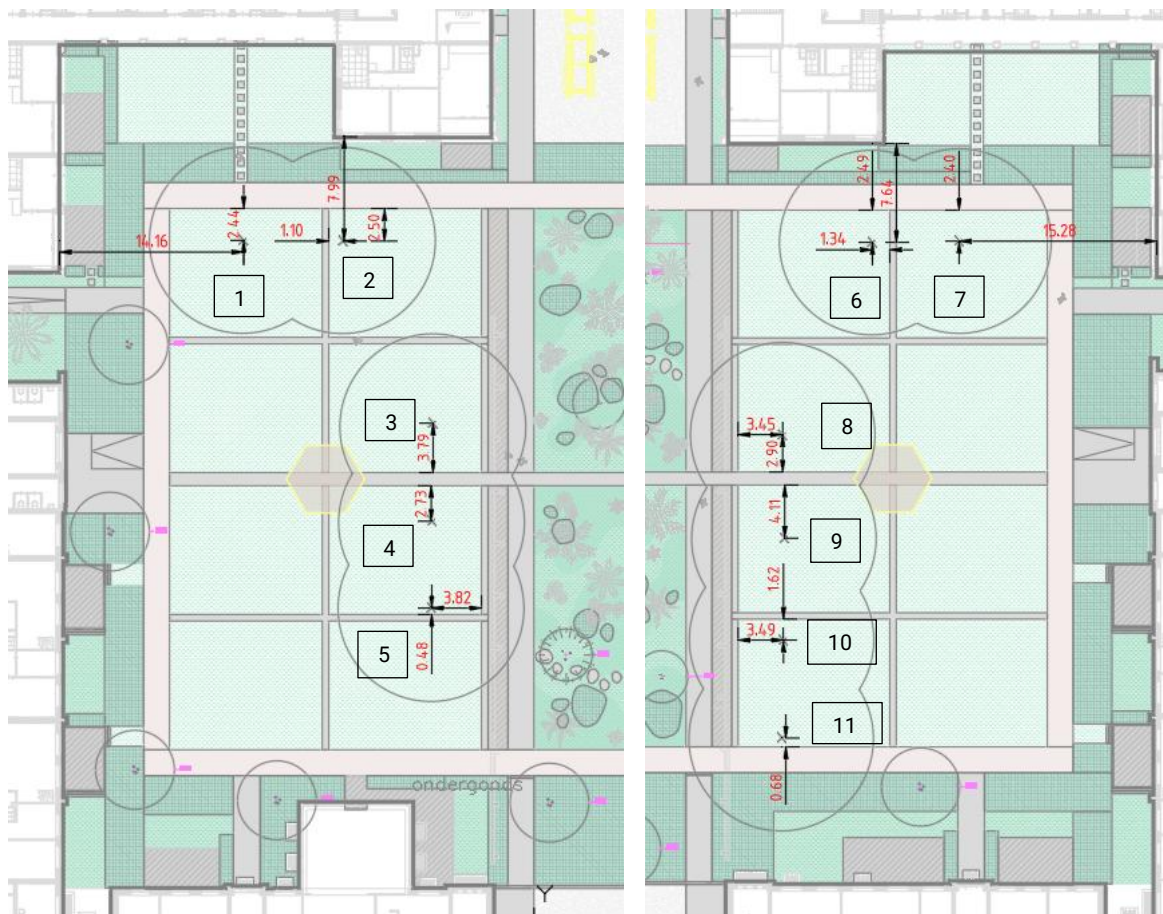
Bovengronds kunnen de lindes naar verwachting vrijuit groeien en zullen zij waarschijnlijk geen hinder ondervinden van de nieuwe bebouwing. Wel is het van belang om tijdens de aanlegfase zorgvuldig te werk te gaan, zodat er geen schade ontstaat aan de kronen – met name bij de vier bovenste bomen. In het voorlopig ontwerp is de bebouwing iets verder van de bomen gepositioneerd dan in het schetsontwerp, wat gunstig is voor de groei ruimte en het behoud van de bomen.

Boom 2 en boom 6 staan met hun kroon relatief dicht bij het gebouw. Dit vormt voor de bomen zelf geen probleem, maar kan mogelijk lichte hinder veroorzaken voor de toekomstige bewoners. Hierbij kan gedacht worden aan beperkte lichtinval, vallend blad en het optreden van honingdauw (luizenafscheiding), wat neerslag op ramen of gevels kan geven.

De ondergrondse situatie vraagt enige aandacht, met name vanwege de beperkte afstand tussen de nieuw aan te leggen verharding en de stamvoet van de bomen. Op enkele plaatsen bedraagt deze afstand bijvoorbeeld 0,48 meter (boom 5) en 0,68 meter (boom 11). De betreffende bomen zijn *Tilia*-soorten met een stamdiameter van circa 60–80 cm (gemeten op 1,20 m hoogte). *Tilia*'s staan bekend als relatief veerkrachtige soorten, die zich goed kunnen herstellen van beperkte wortelschade. Desondanks is het van belang om beschadiging aan de hoofdwortels te voorkomen.

Afbeelding 4: Uitsnede VO boom 1 t/m 11

- Positioneer het pad minimaal 1 meter uit het stamhart van de bomen.
- Realiseer het pad waar mogelijk op maaiveldniveau om graafwerk en wortelschade te beperken.
- Pas een halfverharding toe om verdichting te voorkomen en de waterdoorlatendheid te bevorderen.
- Richt vóór aanvang van de werkzaamheden een boombeschermingszone in tot minimaal de kroonprojectie van de bomen.
- Vermijd opslag van materiaal, rijbewegingen en grondophogingen binnen deze zone.
- Beperk de duur en intensiteit van de bronnering en voer deze bij voorkeur gefaseerd uit om verdroging van de wortelzone te voorkomen.
- Monitor de grondwaterstand tijdens bronnering en herstel het peil na afloop geleidelijk.
- Voer na afronding van de werkzaamheden een controle uit op de conditie van de bomen en pas, indien nodig, nazorg toe (zoals groeiplaatsverbetering of extra watergift).

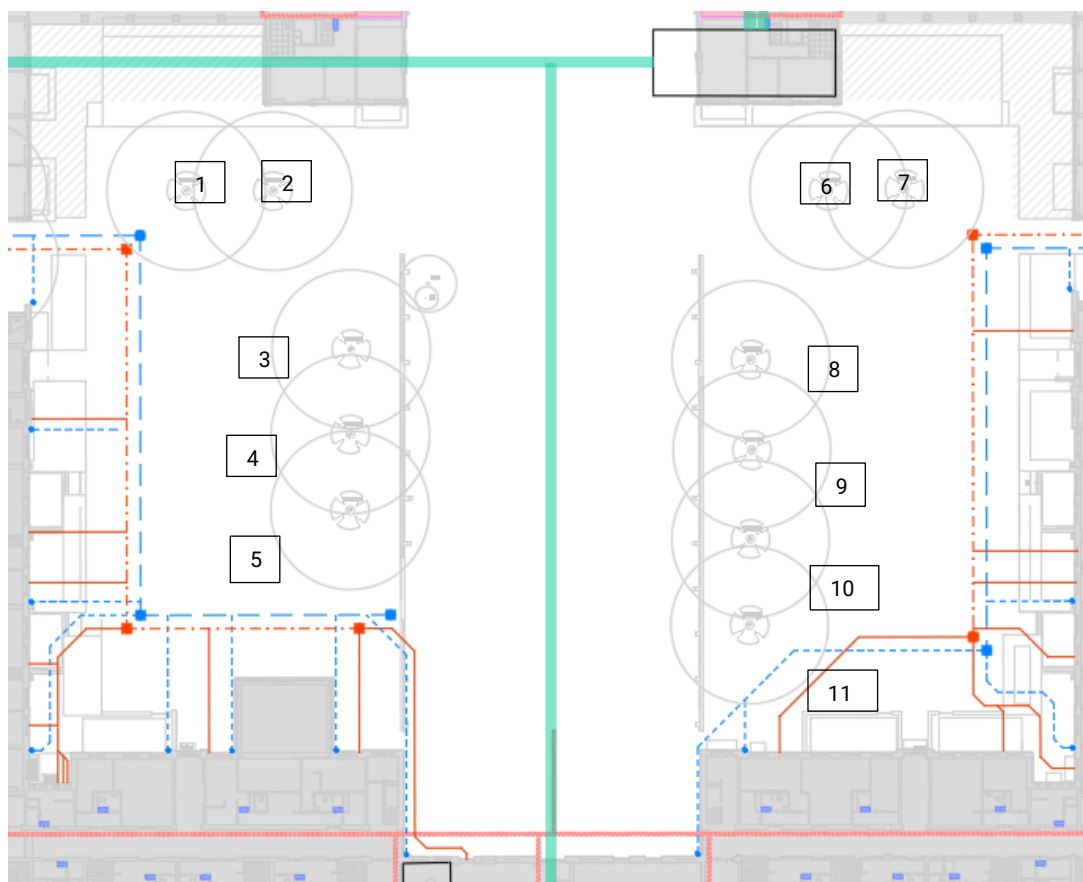
Afbeelding 5: Boom 1 t/m 11, betreft de nieuw plan voor kabels en leidingen

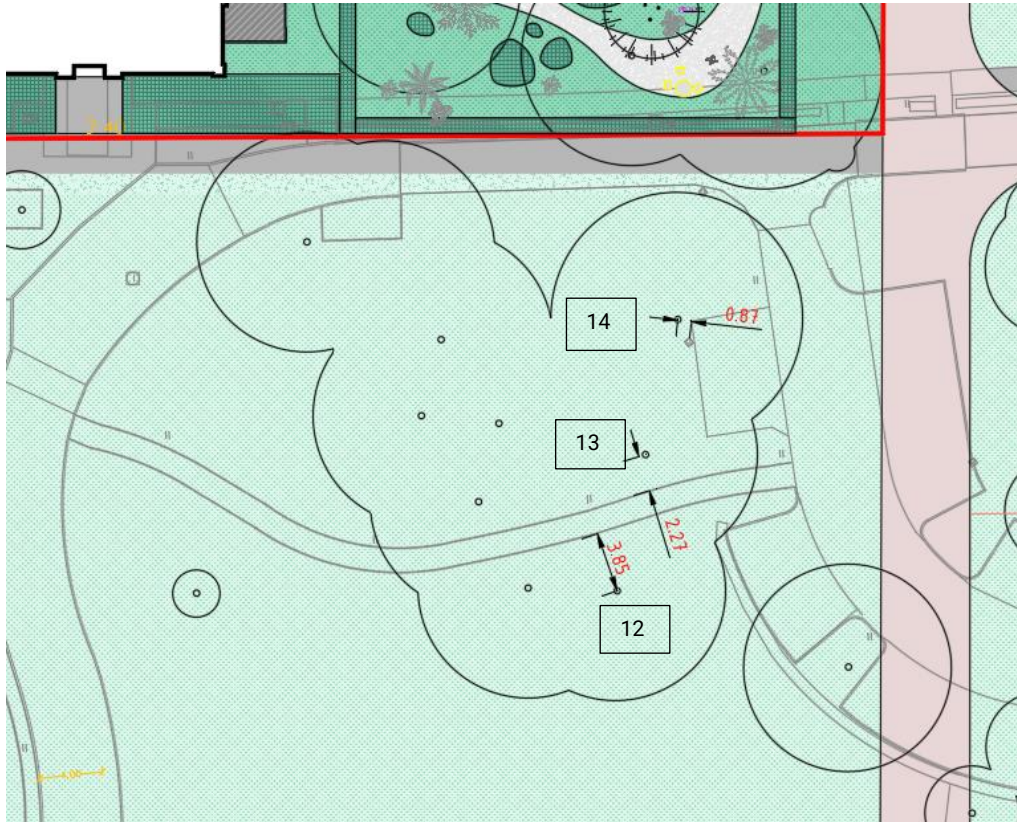
De bomen met nummer 12 t/m 14 bevinden zich langs de bestaande parkeerplaats, waar momenteel een elementverharding aanwezig is. Het betreft Amerikaanse eiken (*Quercus rubra*) die zich in een verminderde conditie bevinden. In het schetsontwerp was ter plaatse een watergang voorzien. De wortelstructuur van Amerikaanse eiken is echter slecht bestand tegen langdurig natte omstandigheden. De aanleg van een watergang zou daarom hebben geleid tot aantasting van het wortelstelsel, zowel door graafwerkzaamheden als door de verhoogde vochtbelasting. In het voorlopig ontwerp is deze watergang ingekort, waardoor de wortelzones van deze bomen niet langer direct worden beïnvloed. Dit is een positieve aanpassing vanuit boomtechnisch oogpunt.

De gehele bomengroep is door de gemeente aangemerkt als waardevol. De overige bomen in deze groep betreffen *Fagus sylvatica*'s (beuken). Binnen dergelijke groepen is sprake van onderlinge samenhang: het wegvallen van één boom kan leiden tot extra windbelasting (windvang) en destabilisatie van de overige bomen. Hierdoor kan de kwaliteit van de gehele groep afnemen of zelfs leiden tot uitval van meerdere bomen. Een belangrijk aandachtspunt vormt de bestaande elementverharding die direct over de wortelzone ligt. Bij verwijdering daarvan valt de drukbelasting op de wortels weg, wat tijdelijk kan leiden tot verminderde stabiliteit van de bomen. Daarnaast kunnen graafwerkzaamheden bij het verwijderen van de fundering dicht bij de stamvoet leiden tot wortelbeschadiging of takbreuk door inzet van zwaar materieel.

Gezien de matige conditie van de eiken is het herstellend vermogen beperkt. Er is kans dat één of meerdere bomen na uitvoering van de werkzaamheden niet herstellen of uitvallen, wat gevolgen kan hebben voor de stabiliteit van de gehele groep. Daarom wordt aanbevolen om rondom de stamvoet de fundering te laten liggen en uitsluitend de bestratingslaag te verwijderen. De werkzaamheden rondom kabels en leidingen (zie afbeelding 8) bevinden zich op voldoende afstand van de bomen en hebben naar verwachting geen invloed op de gezondheid van de eiken. Het in de BEA van het schetsontwerp opgenomen advies om treurwilgen terug te planten vervalt, aangezien de watergang in het voorlopig ontwerp niet wordt gerealiseerd.

Afbeelding 6: Boom 12 t/m 14, bestaande situatie (grijze lijnen) met voorlopig ontwerp, Delva

- Beperk graafwerkzaamheden tot het strikt noodzakelijke minimum en werk bij voorkeur handmatig binnen de kroonprojectie.
- Overweeg om de verharding gefaseerd te verwijderen, zodat de ondergrond deels gefixeerd blijft en plotselinge stabiliteitsveranderingen worden voorkomen.
- Voer voorafgaand aan de werkzaamheden een boomtechnische inspectie uit om de conditie en stabiliteit van elke boom afzonderlijk te beoordelen.
- Indien instabiliteit wordt vermoed, neem tijdig maatregelen, zoals het plaatselijk behouden van verharding, het aanbrengen van steunconstructies, of het geleidelijk verwijderen van de verharding.
- Voer na afronding van de werkzaamheden een nazorginspectie uit en bepaal of aanvullende verzorgingsmaatregelen nodig zijn, zoals snoei, bodemverbetering of groeiplaatsaanpassing.

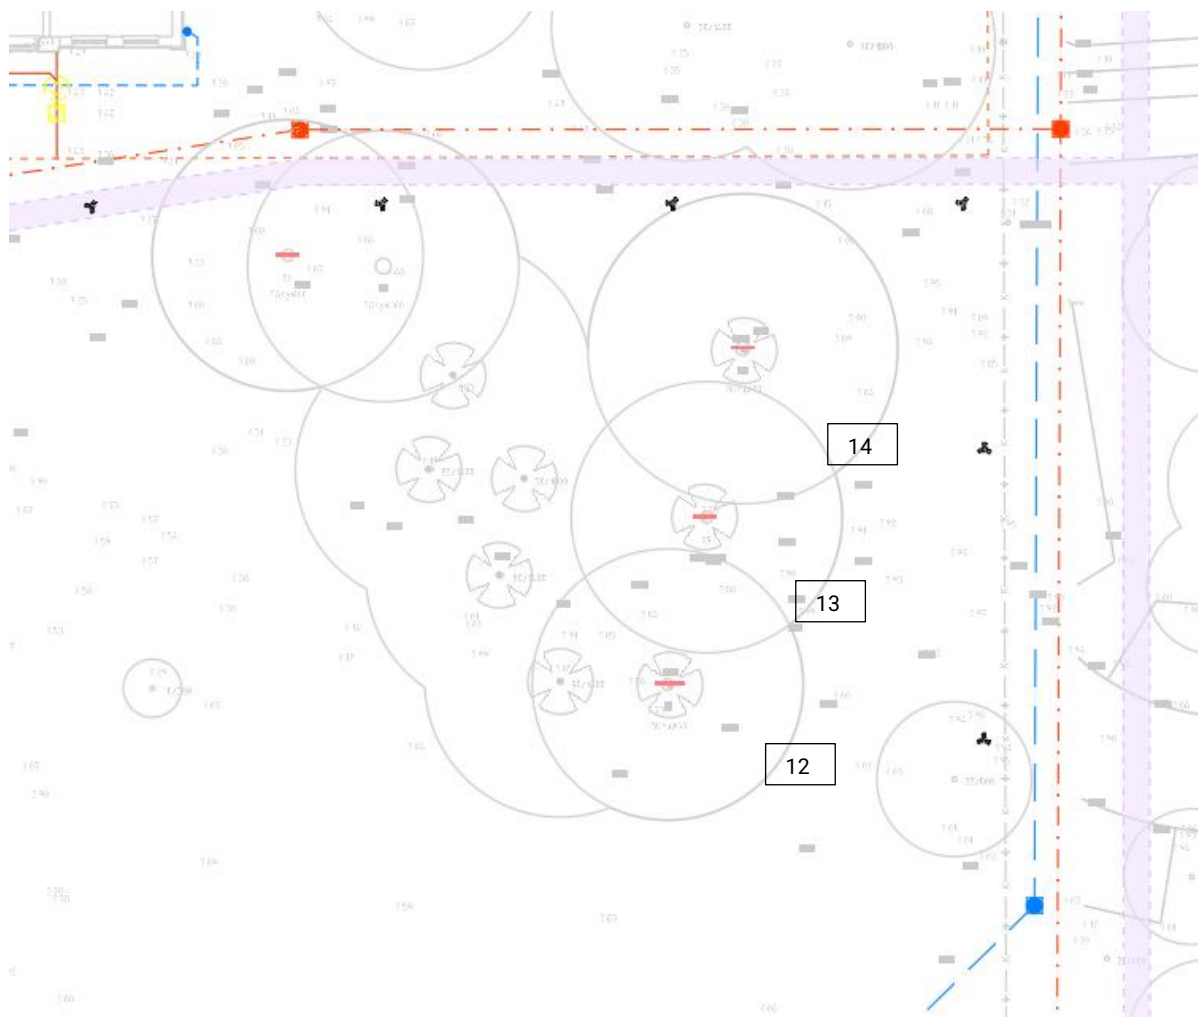
Afbeelding 7: Nieuw plan van kabels en leidingen, boom 12 t/m 14, het rode streepje in de stam is een risico of attentieboom

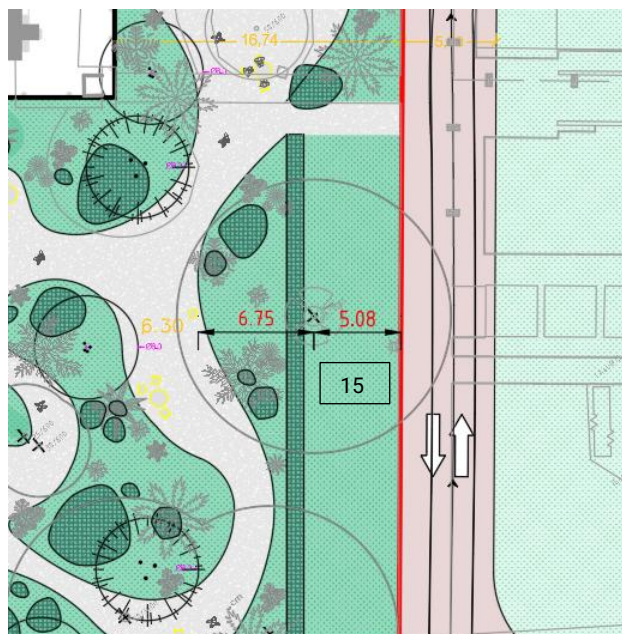
Voor boom 15 worden geen negatieve effecten verwacht als gevolg van het voorgenomen ontwerp. Zowel ondergronds als bovengronds is er voldoende afstand tot het hart van de stam met de verharding, waardoor de groeirimte behouden blijft. De boom verkeert in goede conditie. Rond de stamvoet wordt een haag aangeplant, wat wortels extra kan beschermen en de groeirimte visueel afbakt. Voor de aanleg van deze haag is graafwerk nabij de stamvoet nodig, waardoor wortels kunnen worden geraakt. Gezien de gezonde staat van de boom is het risico op blijvende schade beperkt, maar voorzichtig werken is essentieel.

Afbeelding 8: Uitsnede voorlopig ontwerp, boom 15

- Richt vóór aanvang van de werkzaamheden een boombeschermingszone in conform Handboek Bomen (minimaal tot de kroonprojectie).
- Bij het aanplanten van de haag: werk handmatig en voorzichtig rond de stamvoet om wortelschade te minimaliseren.
- Vermijd opslag van materiaal en rijbewegingen binnen de boombeschermingszone.
- Inspecteer de boom na afloop van de werkzaamheden om eventuele schade tijdig te signaleren.

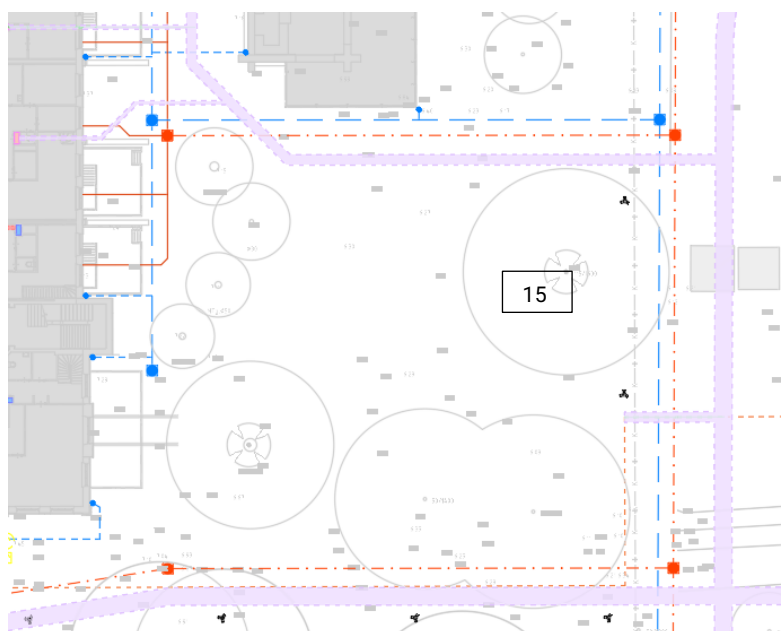
Ook de werkzaamheden rond kabels en leidingen bevinden zich op voldoende afstand van de wortelzone en zullen geen invloed hebben op de gezondheid van de boom. Tijdens de uitvoering blijft het belangrijk om de gebruikelijke boombeschermingsmaatregelen toe te passen: boombeschermingszone instellen, grondverdichting voorkomen, en opslag van materiaal of rijbewegingen binnen deze zone vermijden.

Afbeelding 9: Nieuw plan kabels en leidingen, boom 15
