Rapport
Boom Effect Analyse
Ekenrooi, Waalre

Titel	: Boom Effect Analyse Ekenrooi, Waalre
Versie	: Revisie 3
Kenmerk	: PRDLB23-00128
Datum rapport	: 14-4-2023
Aantal pagina's	: 18 (excl. Bijlagen)
Projectleider	: T.A.E. van Overbeek BSc
Auteur(s)	: T.A.E. van Overbeek BSc
Inspectiewerk	: T.A.E. van Overbeek BSc
Kwaliteitscontrole	: M.J.J.M. Gerrits BSc, European Tree Technician
Wijze van citeren	: van Overbeek, T.A.E., (2023). Boom Effect Analyse Ekenrooi, Waalre. Pius Floris, Vught.
Opdrachtgever	Woonstichting 'thuis
Contactpersoon	T.a.v. de heer E. Stoffelen Postbus 787 5600 AT Eindhoven

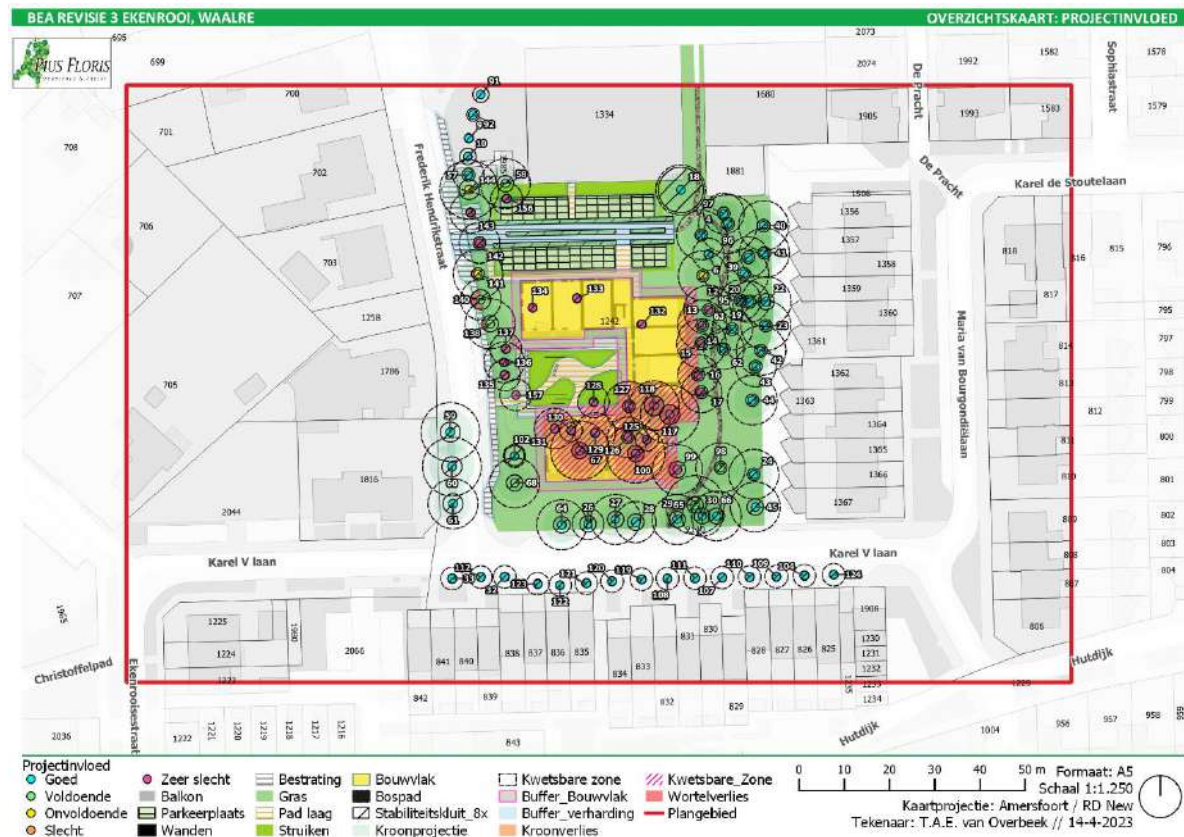
Afbelding 4: Project invloeden

Op 24 bomen wordt direct ruimtelijk beslag gelegd in het voorgenomen ontwerp. Voor bomen 67, 99, 100, 117, 118, 125, 126, 127, 129, 130 en 131 is er sprake van ruimtelijk beslag omdat de bomen in te realiseren bebouwing vallen. Bomen 142, 143, 156 en 157 moeten wijken als gevolg van aan te leggen verhardingen en parkeerplaatsen. Voor bomen 135 en 136 hebben de werkzaamheden voor de sloop van de bestaande boerderij een dermate belemmerende invloed op het duurzaam behoud van de bomen dat deze beter verwijderd kunnen worden. Tot slot wordt ruimtelijk beslag gelegd op bomen 13, 14, 15, 16, 17, 128 en 137 omdat een te groot deel van de kroon komt te vervallen als gevolg van de voor de bouw benodigde ruimte.

Voor bomen 12, 141 en 144 geldt dat het huidige ontwerp als gevolg van ondergrondse en/of bovengrondse conflicten (aanleg parkeerplaatsen en bouw appartementen) een belemmerende invloed heeft op duurzame handhaving.

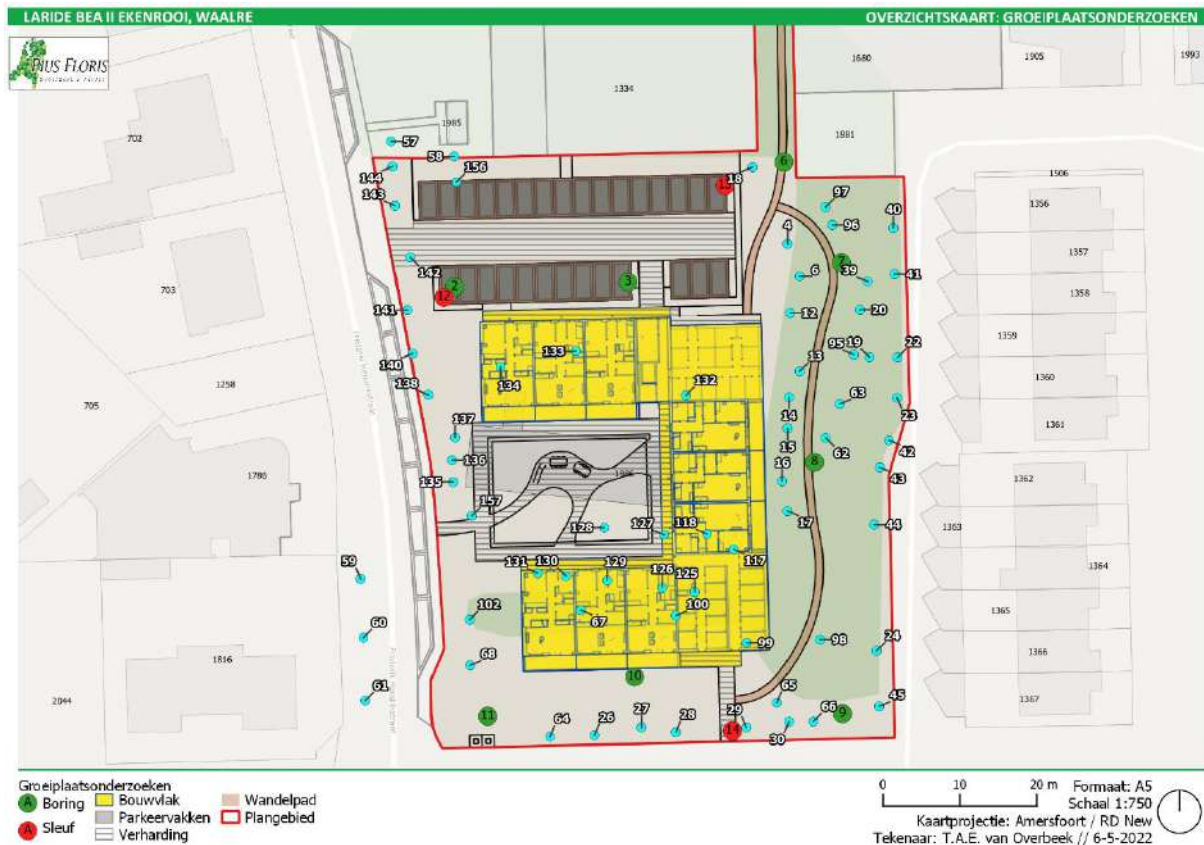
Afbeelding 5: Groeiplaats onderzoeken en boomkwaliteit

De grondboringen tonen een humusrijke zandgrond aangetroffen tot gemiddeld 50 centimeter. Onder deze laag bevindt zich bij alle boringen zandige humusarme tot humusloze grond. Bij boringen 8 en 10 was het niet mogelijk om dieper in de grond te komen dan 60 centimeter door de grote hoeveelheid puin. Bij boring 9 werd op circa 70 tot 100 cm -mv leem aangetroffen.

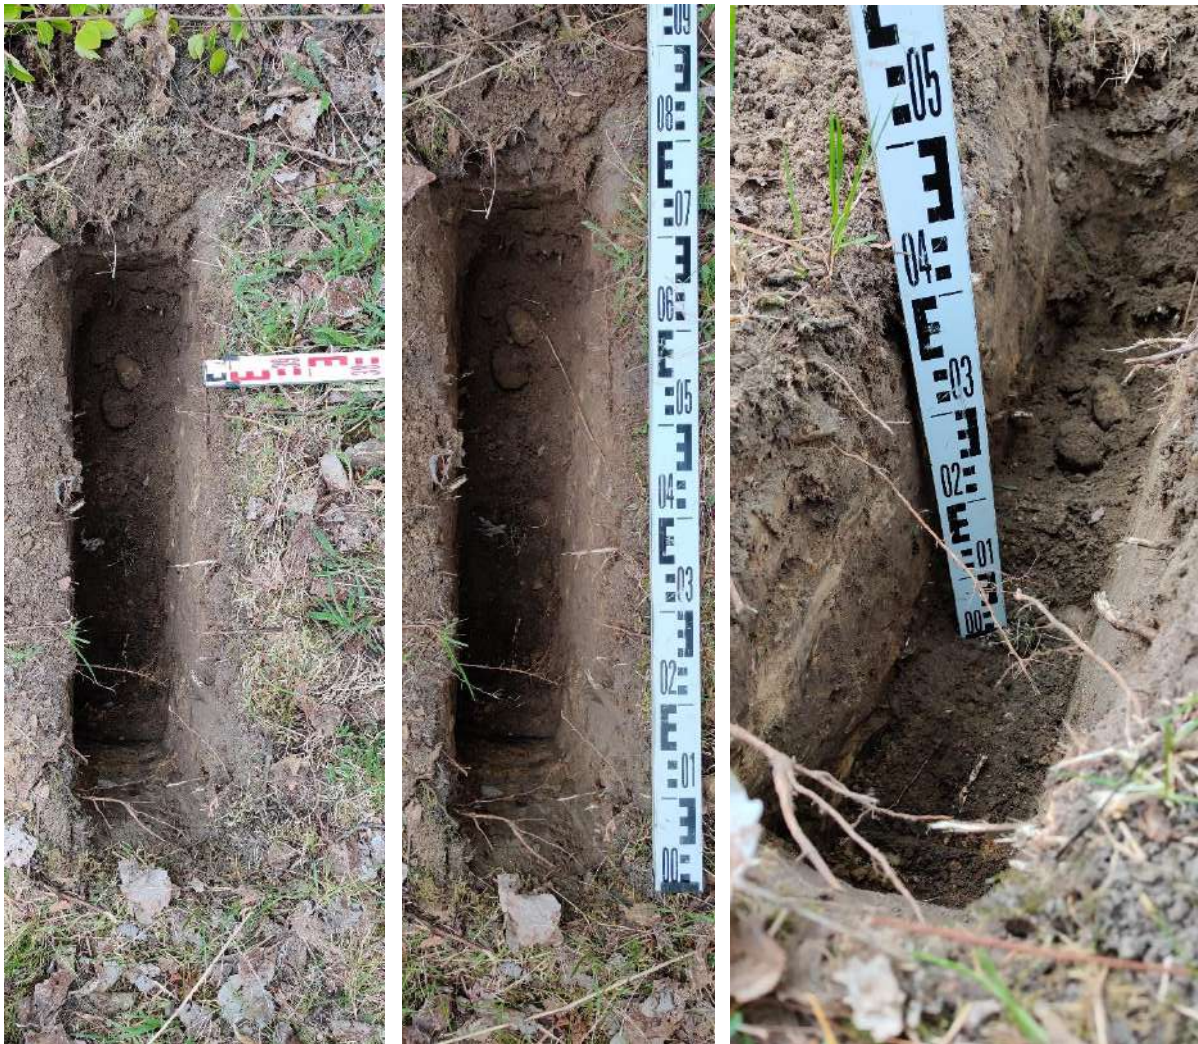
Afbeelding 6: Sleuf ter hoogte van boom 141 op 4 m uit hart van de boom in oostelijke richting

GPO 12 bij boom 141 is uitgevoerd op circa 4m uit het hart van de stamvoet, rond deze locatie zullen de eerste parkeerplaatsen worden aangelegd. Op deze afstand worden wortels tot maximaal 2 cm diameter aangetroffen op 0 - 5 cm -mv. Dieper dan 45 cm -mv wordt nauwelijks nog beworteling aangetroffen. Voor parkeerplaatsen hoeft niet dieper gegraven te worden.

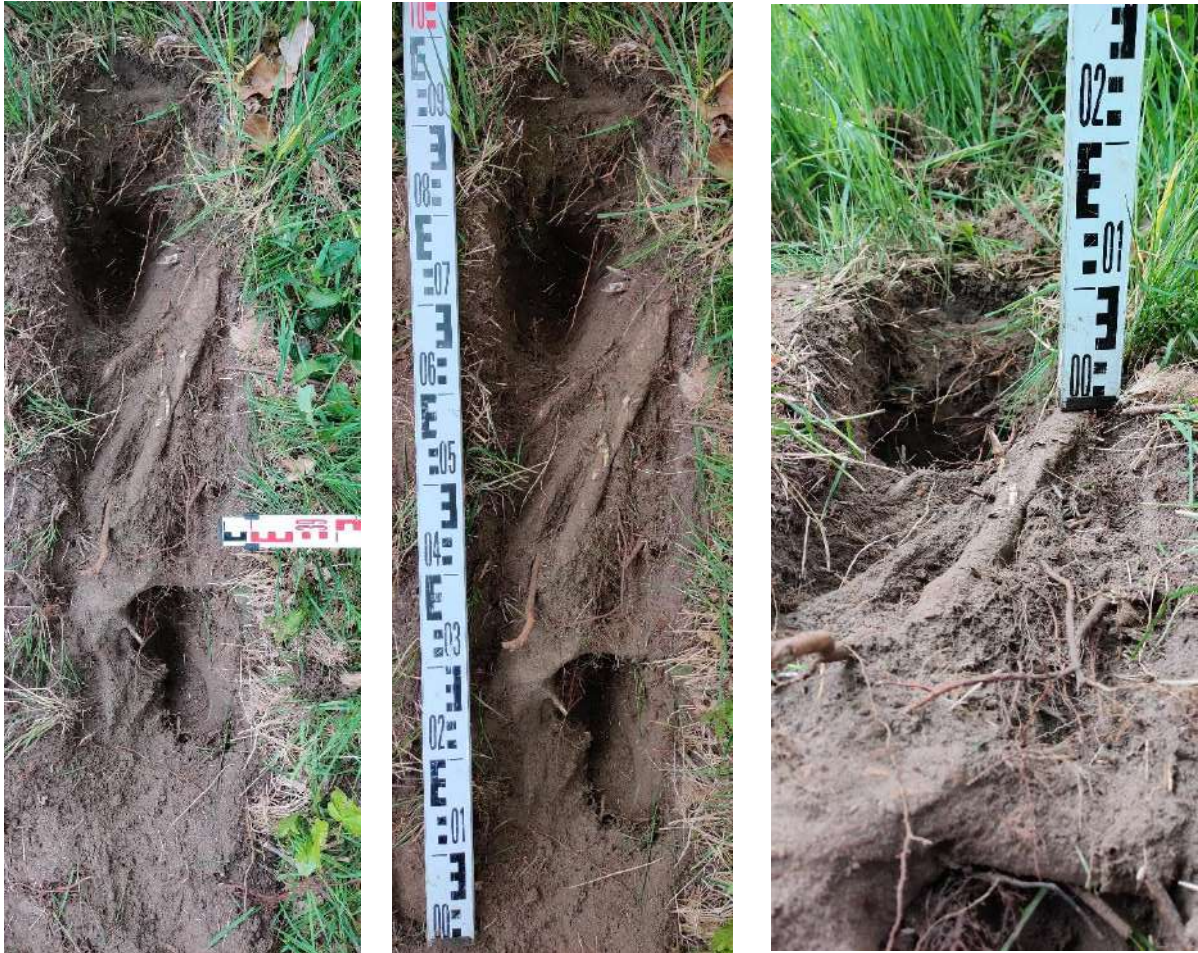
Afbeelding 7: Sleuf ter hoogte van boom 18 op 4m uit stamvoet in zuidwestelijke richting

GPO 13 bij boom 18 bestaat uit een sleuf op circa 4m uit het hart van de stamvoet. Op deze afstand worden aan de zuidwestzijde van de boom, direct onder het maaiveld, een intensief wortelpakket aangetroffen. Aan de noordzijde van de boom wordt op dezelfde afstand van de stamvoet zeer intensieve beworteling gevonden in de laag 00-50cm-mv is. Op 50 cm -mv worden ook stabiliteitswortels van circa 4-5 cm diameter aangetroffen.

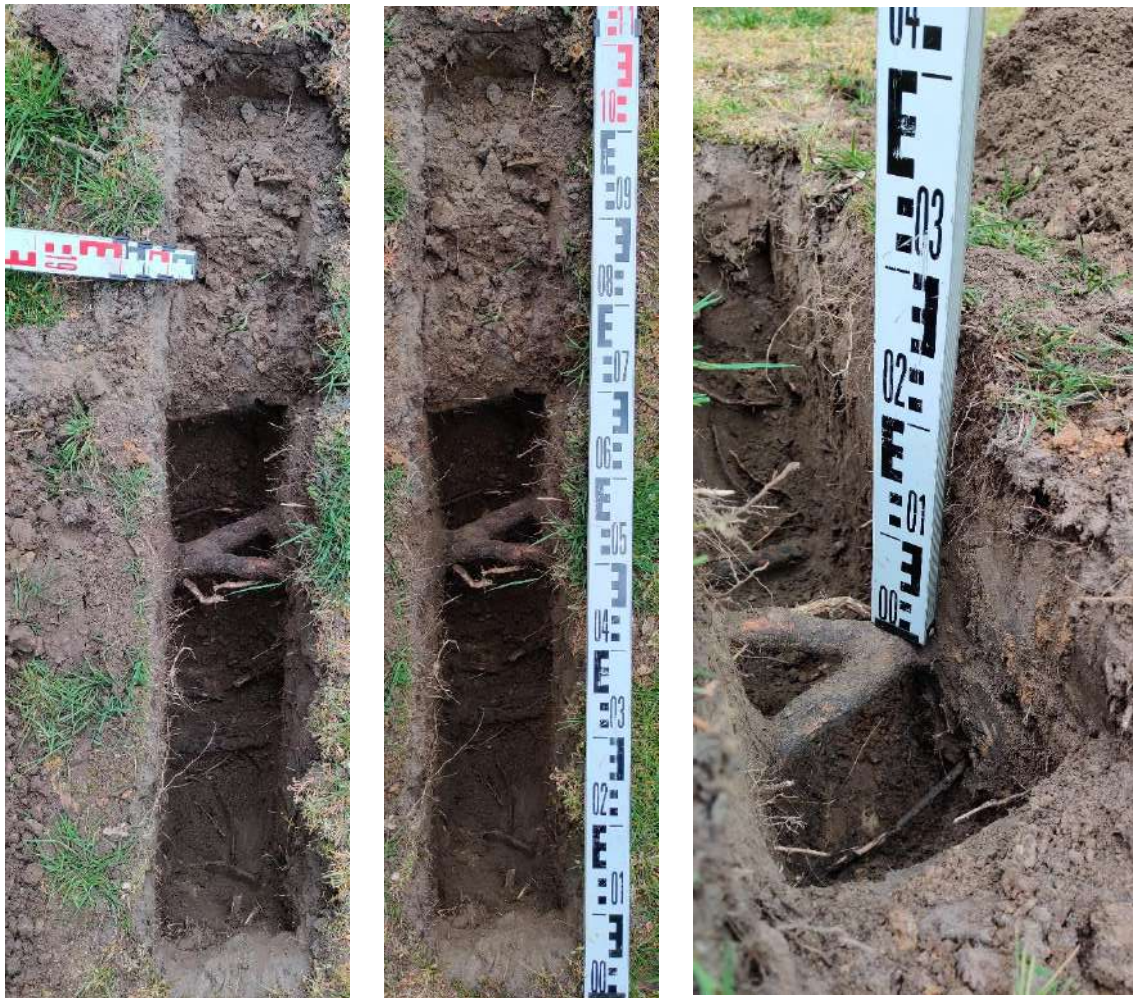
Afbeelding 8: Sleuf nabij boom 29 op 2m uit de stamvoet in westelijke richting

GPO 14 bij boom 29 bestaat uit een sleuf, gegraven op circa 2m uit het hart van de stamvoet in westelijk richting. De sleuf op toont een wortel van circa 5 cm diameter op circa 25 cm -mv. op circa 45 cm -mv worden nog enkele wortels aangetroffen van circa 2 á 3 cm.

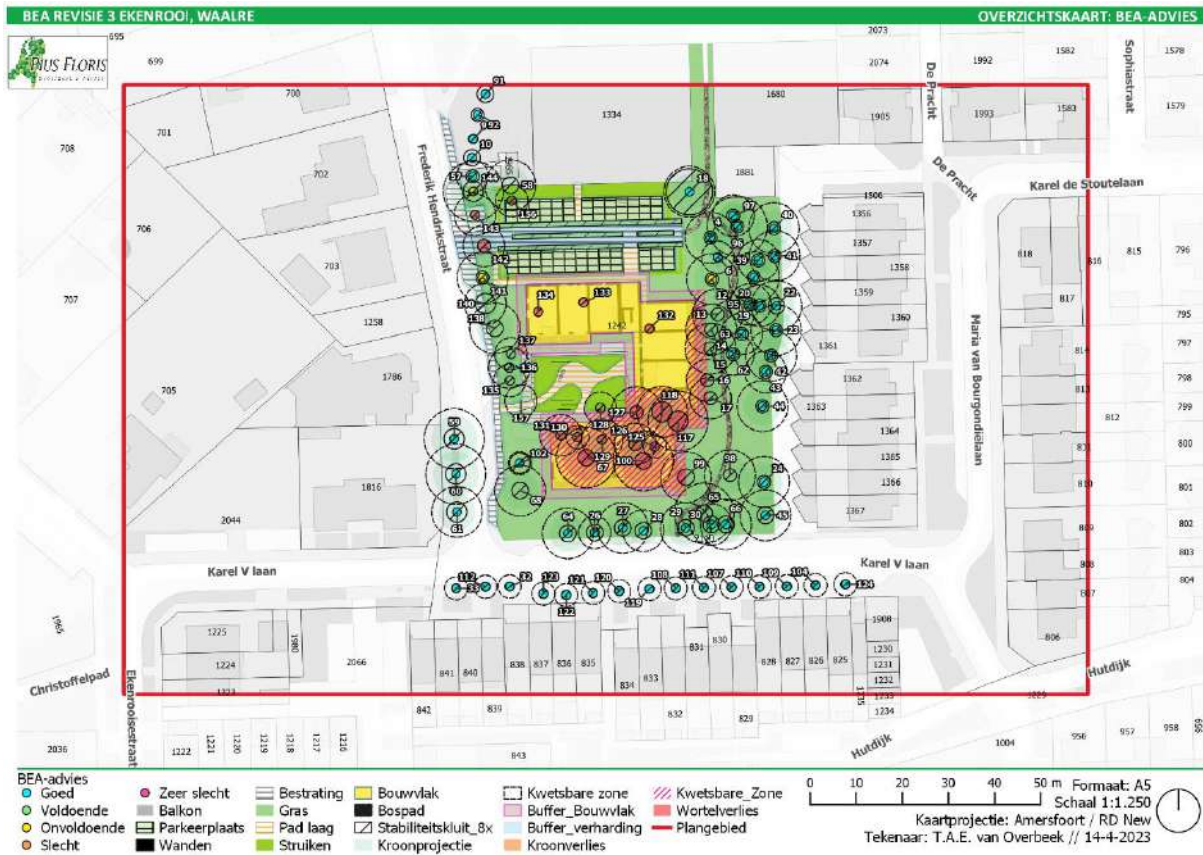
Afbeelding 9: BEA-advies overzichtskartaal

Fatale belemmeringen bestaan er voor 24 bomen als gevolg van het voorgenomen ontwerp. Het grootste deel van de bomen waar fatale belemmeringen ontstaan zijn bomen 67, 99, 100, 117, 118, 125, 126, 127, 129, 130 en 131 hier is er sprake van ruimtelijk beslag omdat de bomen in te realiseren bebouwing vallen. Bomen 142, 156 en 157 moeten wijken als gevolg van aan te leggen verhardingen en parkeerplaatsen. Tot slot wordt ruimtelijk beslag gelegd op bomen 12, 13, 14, 15, 16, 17, 128, 135, 136 en 137 omdat een te groot deel van de kroon komt te vervallen als gevolg van de voor de bouw benodigde ruimte en de sloop van bestaande bebouwing.

De boomkroon van boom 12 overlapt deels met het te realiseren gebouw en de bouwbuffer en deze boom zal met circa 15-20% gesnoeid moeten worden.

Bij bomen 4, 30, 66, 140, 141 en 144 wordt binnen de kwetsbare zone of op de rand van de kroonprojectie gewerkt. De invloed van de werkzaamheden bij deze bomen wordt als minimaal ingeschat. Bij deze bomen zijn de randvoorwaarden voldoende om de boom te beschermen.
