Rapport

verkennend bodemonderzoek
Pastoor van Winkelstraat ong. te Schaijk

Projectnaam Pastoor van Winkelstraat ong. te Schaijk
Projectnummer B2007

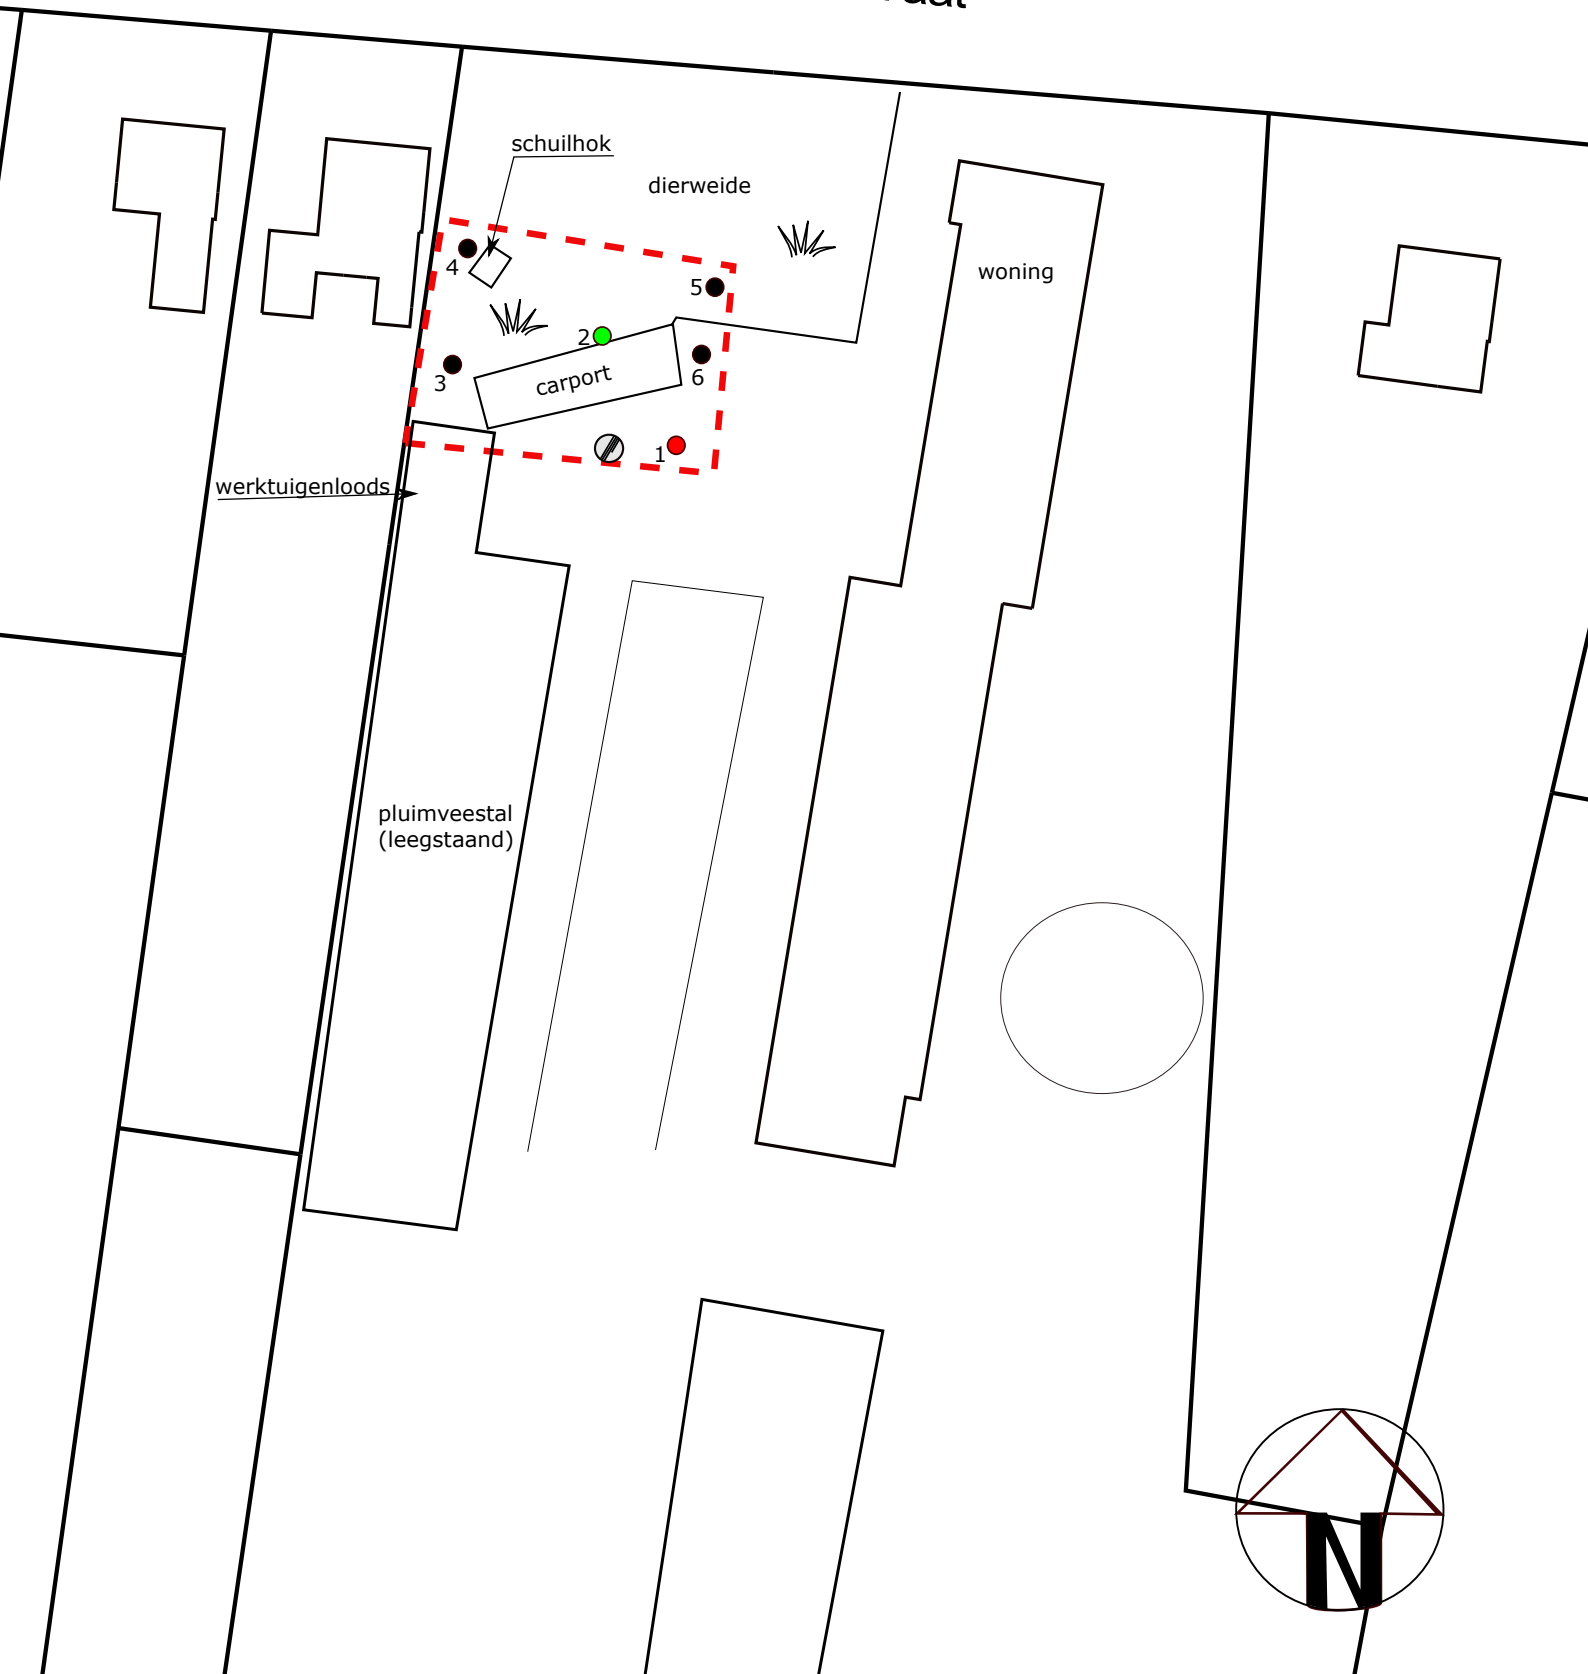
Situatietekening met boorlocaties

- In bijlage 2 is de plaats van de boringen in de situatietekening opgenomen.
- Voor de gedetailleerde boorprofielbeschrijvingen per boring wordt verwezen naar bijlage 3.
- In bijlage 6 zijn de veldwerkrapportages opgenomen

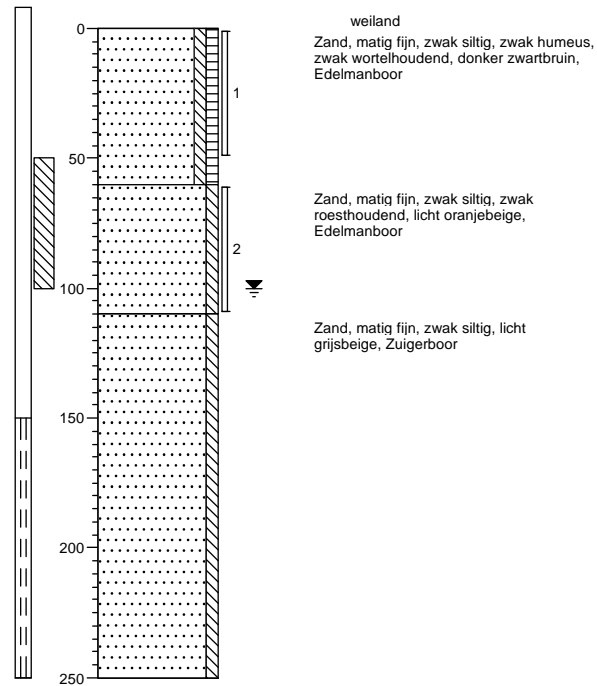
Boring: 2

GWS: 100

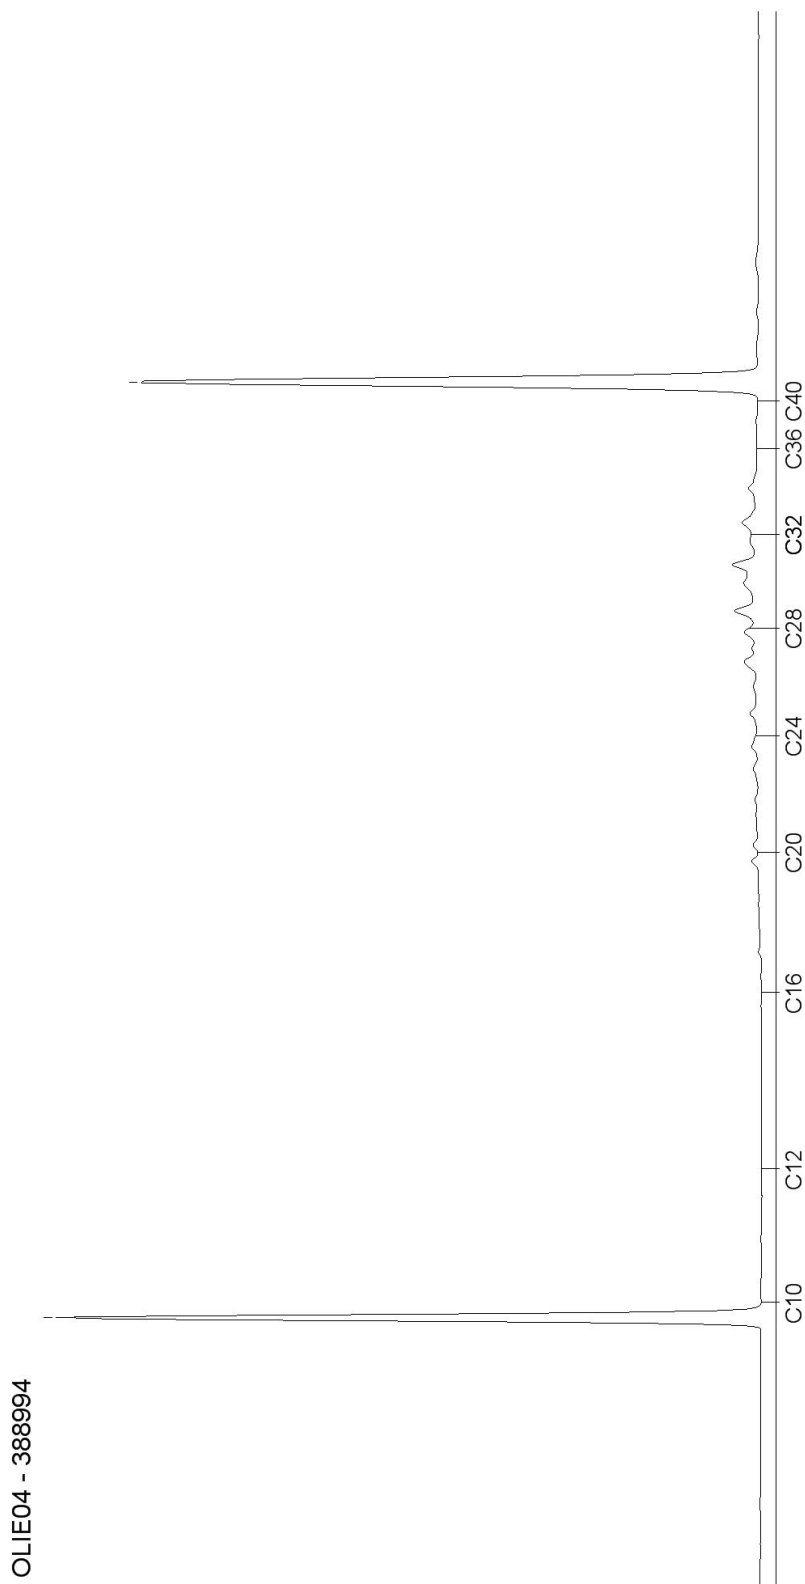
CHROMATOGRAM for Order No. 741286, Analysis No. 388994, created at 22.01.2018 10:08:37

Monsteromschrijving: 1 (30-70) 2 (0-50) 3 (0-50) 4 (0-50) 5 (0-50) 6 (0-50)

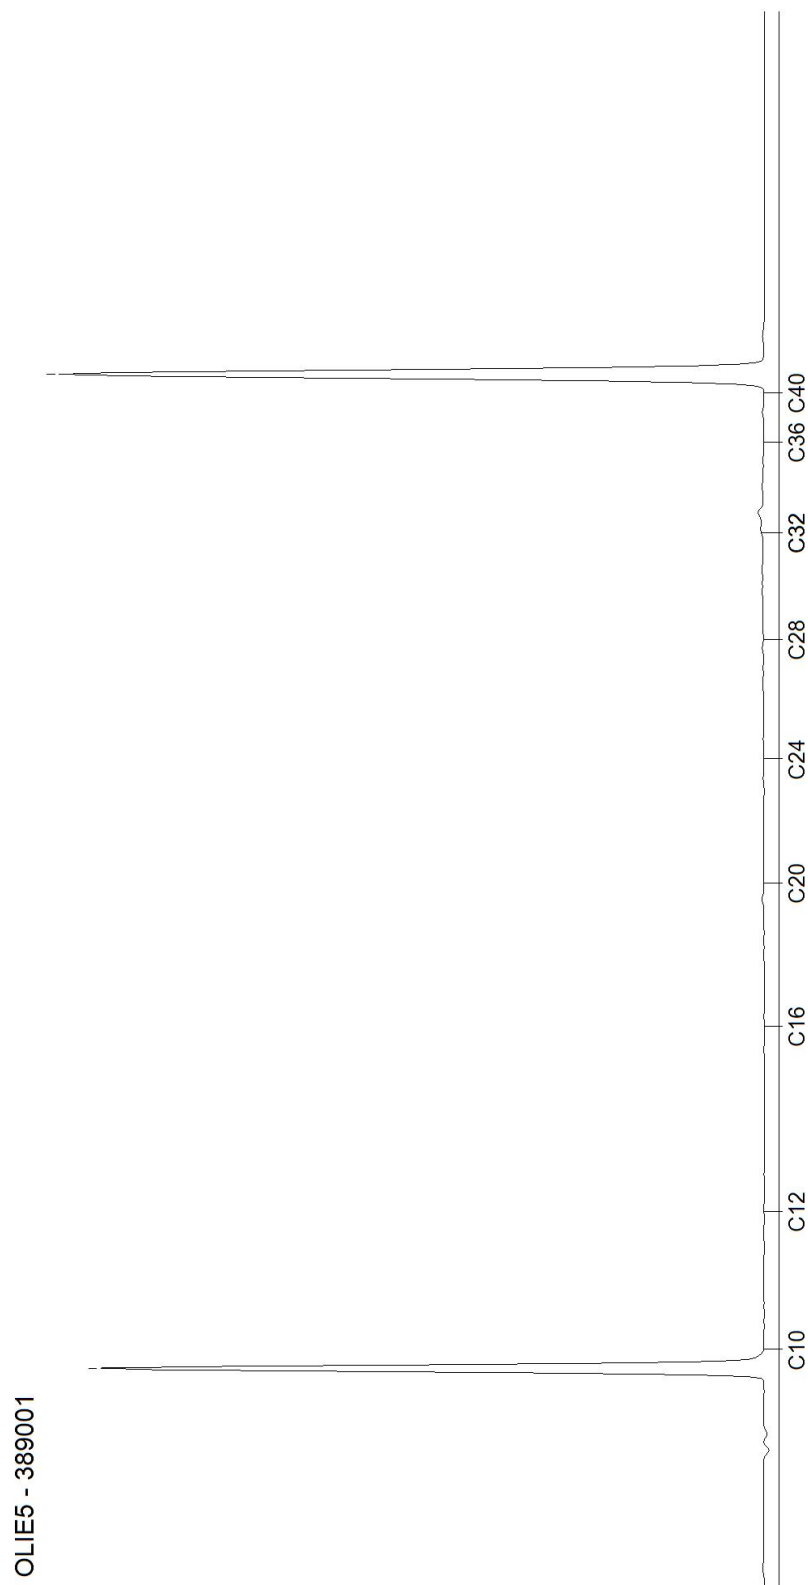
CHROMATOGRAM for Order No. 741286, Analysis No. 389001, created at 22.01.2018 10:49:17

Monsteromschrijving: 1 (70-100) 2 (60-110)

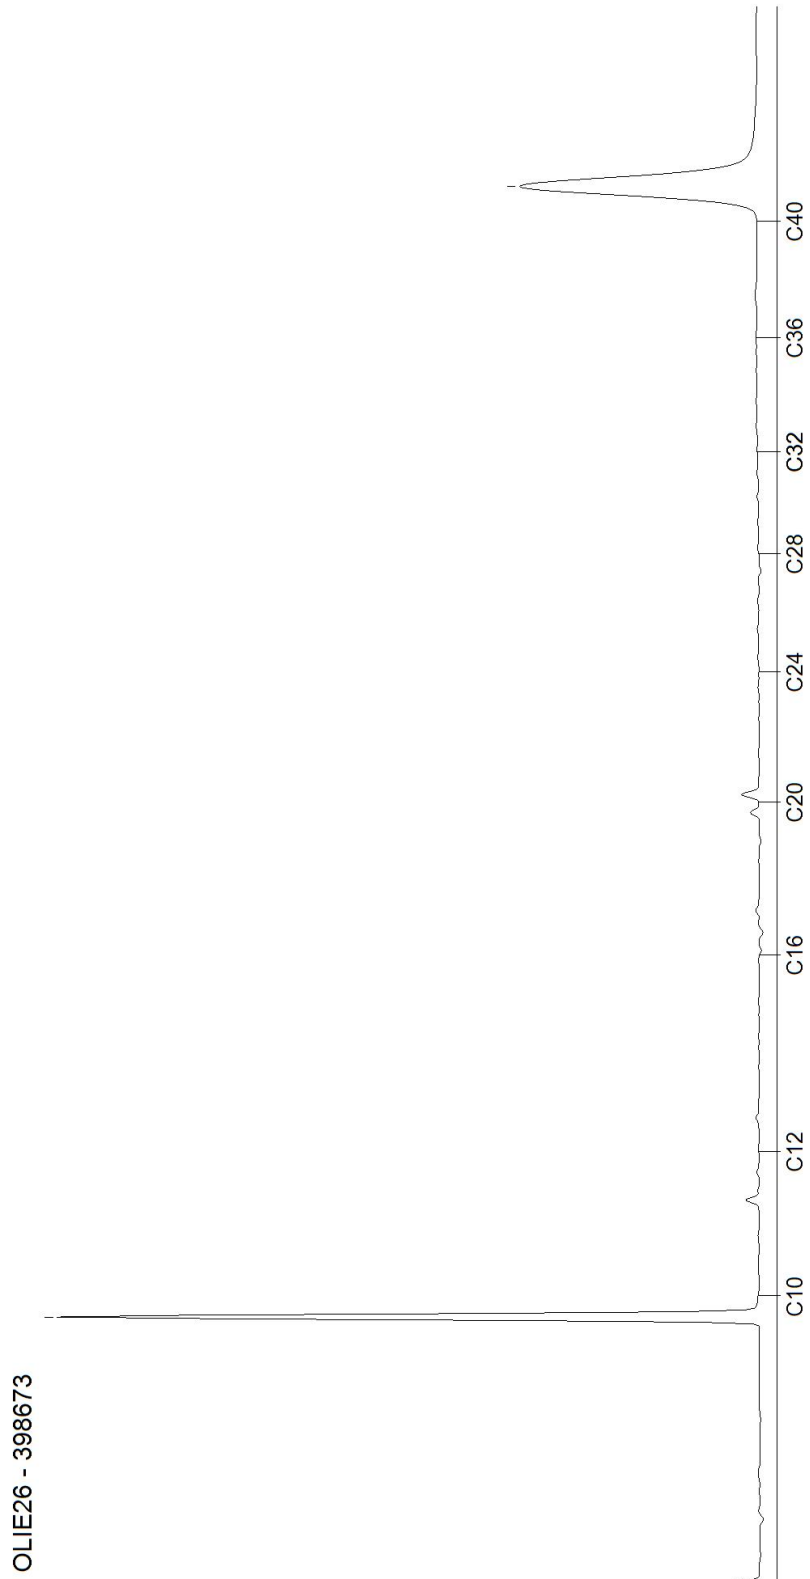
CHROMATOGRAM for Order No. 742971, Analysis No. 398673, created at 26.01.2018 10:23:45

Monsteromschrijving: 2 (150-250)
