RAPPORT
Verkennd bodemonderzoek
Pastoor van Winkelstraat 41 te Schaijk

Aeres Milieu projectnummer AM19369

Adres onderzoekslocatie	: Pastoor van Winkelstraat 41 te Schaijk
Gemeente	: gemeente Landerd
Kadastrale registratie	: sectie B, nr. 1302 (ged.) en 1303
Oppervlakte	: circa 3600 m ²
Huidig gebruik van de locatie	: wonen en agrarisch
Toekomstig gebruik	: wonen

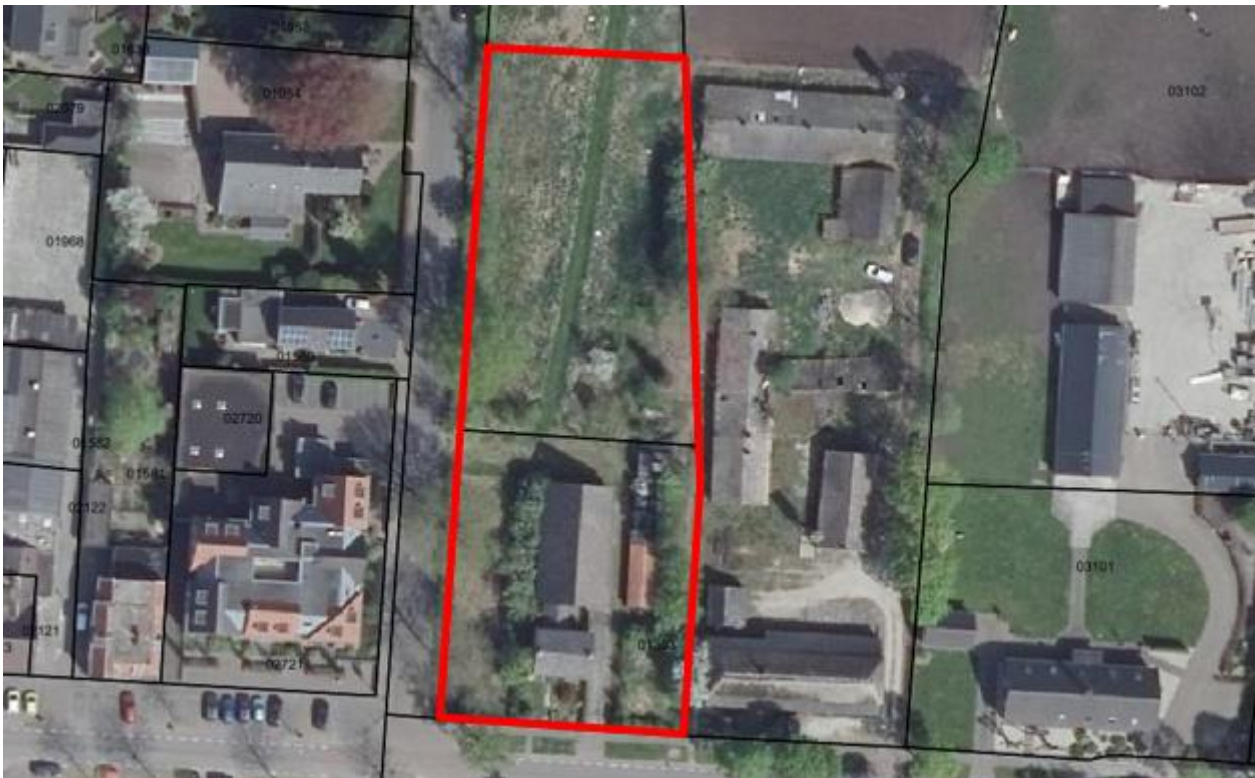
Afbeelding 1: globale begrenzing onderzoekslocatie (Bron luchtfoto: PDOKViewer)

Op onderstaande luchtfoto is de globale begrenzing van de onderzoekslocatie weergegeven.

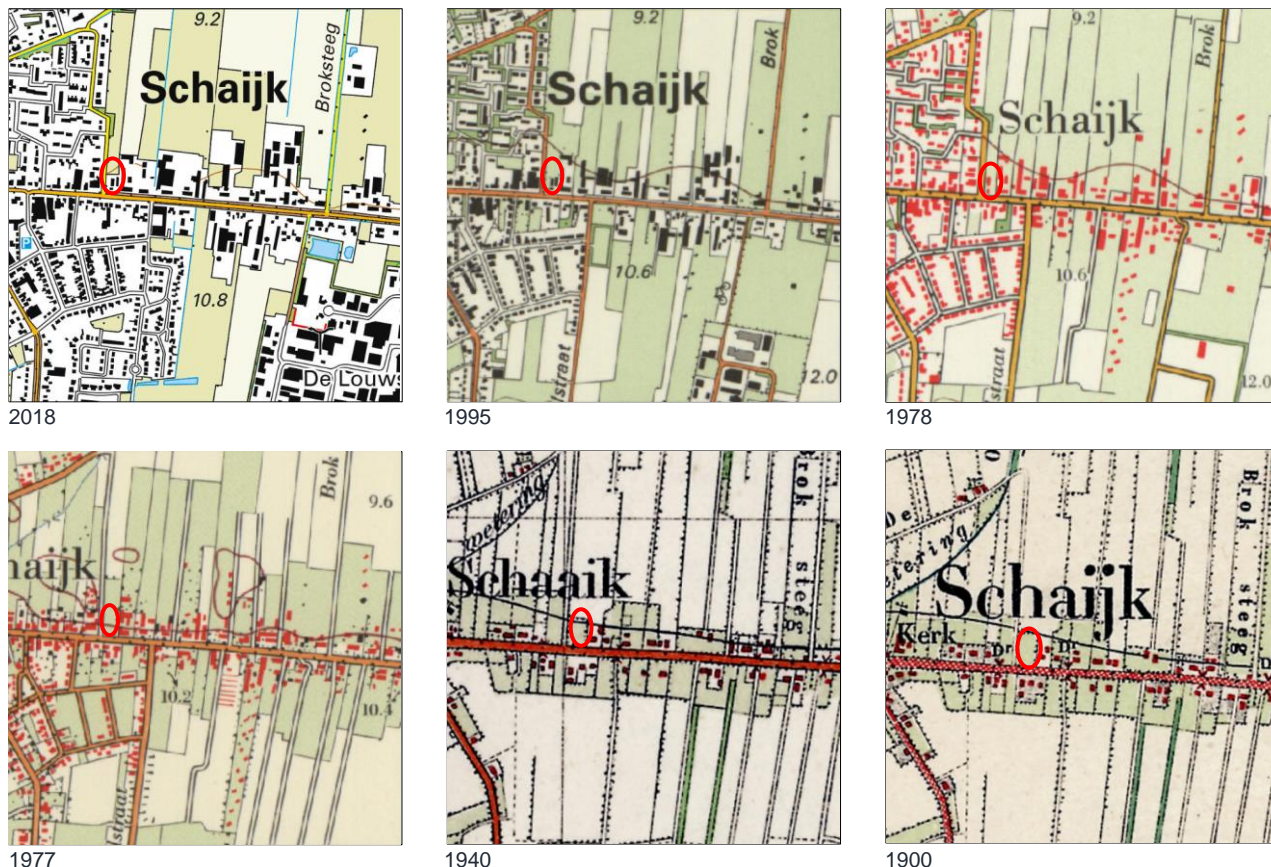
Afbeelding 2: geraadpleegde historische kaarten (Bron kaarten: topotijdreis.nl)

Uit kaartmateriaal van de geraadpleegde historische kaarten is af te leiden dat de onderzoekslocatie tot circa 1977 onbebouwd was. Op de kaart uit 1978 is de eerste bebouwing zichtbaar (woning met agrarisch bedrijfsgebouw). Op de kaart uit 1995 is te zien dat de bebouwing uitgebreid is met een agrarisch bedrijfsgebouw. De kaart uit 2018 geeft de huidige situatie weer.

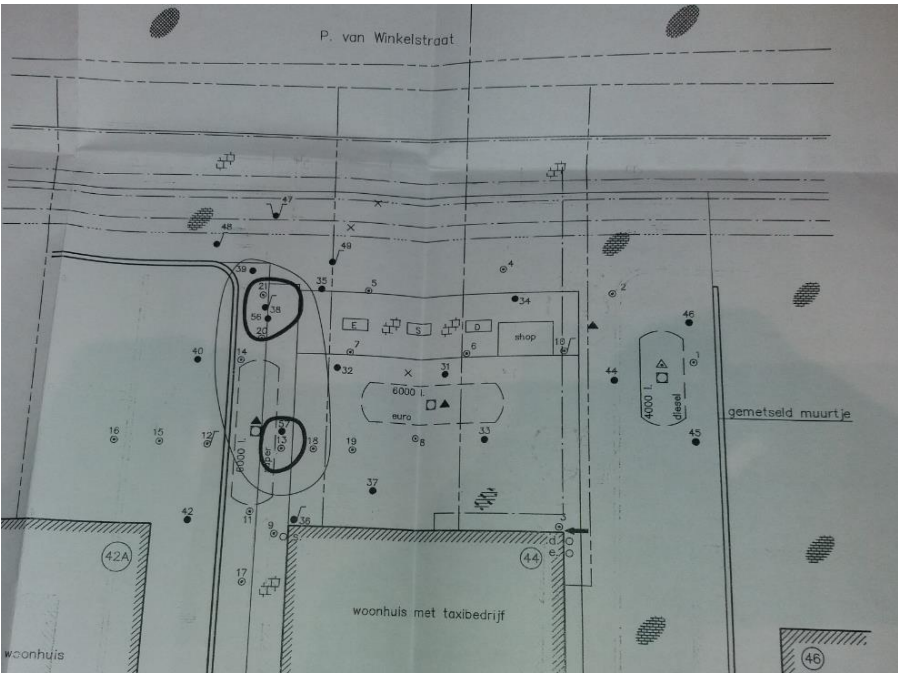
<p>Afbeelding 3: overzicht verontreinigingssituatie Pastoor van Winkelstraat 44</p>

<p>Verkennd bodemonderzoek Pastoor van Winkelstraat 44 te Schaijk (Van Limbough Noord BV rapport met kenmerk 1-19-171-4 d.d juni 1997)</p>	<p>Het tankstation is vanaf 1962 op het onderzoeksterrein aanwezig geweest. Hiervoor was op het onderzoeksterrein alleen een woonhuis met taxibedrijf aanwezig. De super en euro benzinetanks zijn in 1962 respectievelijk 1964 geplaatst. De dieseltank is in 1985 geplaatst. Uit informatie van de eigenaar blijkt dat de superbenzinetank in het verleden gelekt heeft. Verder blijkt uit informatie van de gemeente dat er op het achterterrein nog een bovengrondse dieseltank met een inhoud van 2500 liter aanwezig is. Het is onbekend wanneer deze tank geplaatst is. In 1992 is de verkoop van motorbrandstoffen gestopt.</p> <p>Ter plaatse van het tankstation zijn in de grond verhoogde gehalten aan minerale olie en vluchtige aromaten aangetoond. Aan de hand van zintuiglijke waarnemingen en de analyseresultaten is de verontreinigingsdiepte vastgesteld op circa 3,0 m-mv.. In de grond, op het onderzoeksterrein, is een verhoogd gehalte met PAK's vastgesteld.</p> <p>In het freatisch grondwater zijn ter plaatse van het tankstation verhoogde gehalten aan minerale olie en vluchtige aromaten aangetoond. Op een diepte van 3,7 m-mv. zijn de gehalten aan minerale olie en vluchtige aromaten gedaald tot onder de streefwaarde. De ondergrens van de verontreiniging bevindt zich hiermee op circa 3,5 m-mv.</p> <p>Gezien de aard, mate en omvang van de vastgestelde verontreiniging is te verwachten dat het bevoegd gezag de verontreiniging zal aanmerken als een 'geval van ernstige bodemverontreiniging' waarvoor een saneringsnoodzaak bestaat. De verontreinigingssituatie is weergegeven op afbeelding 3.</p>

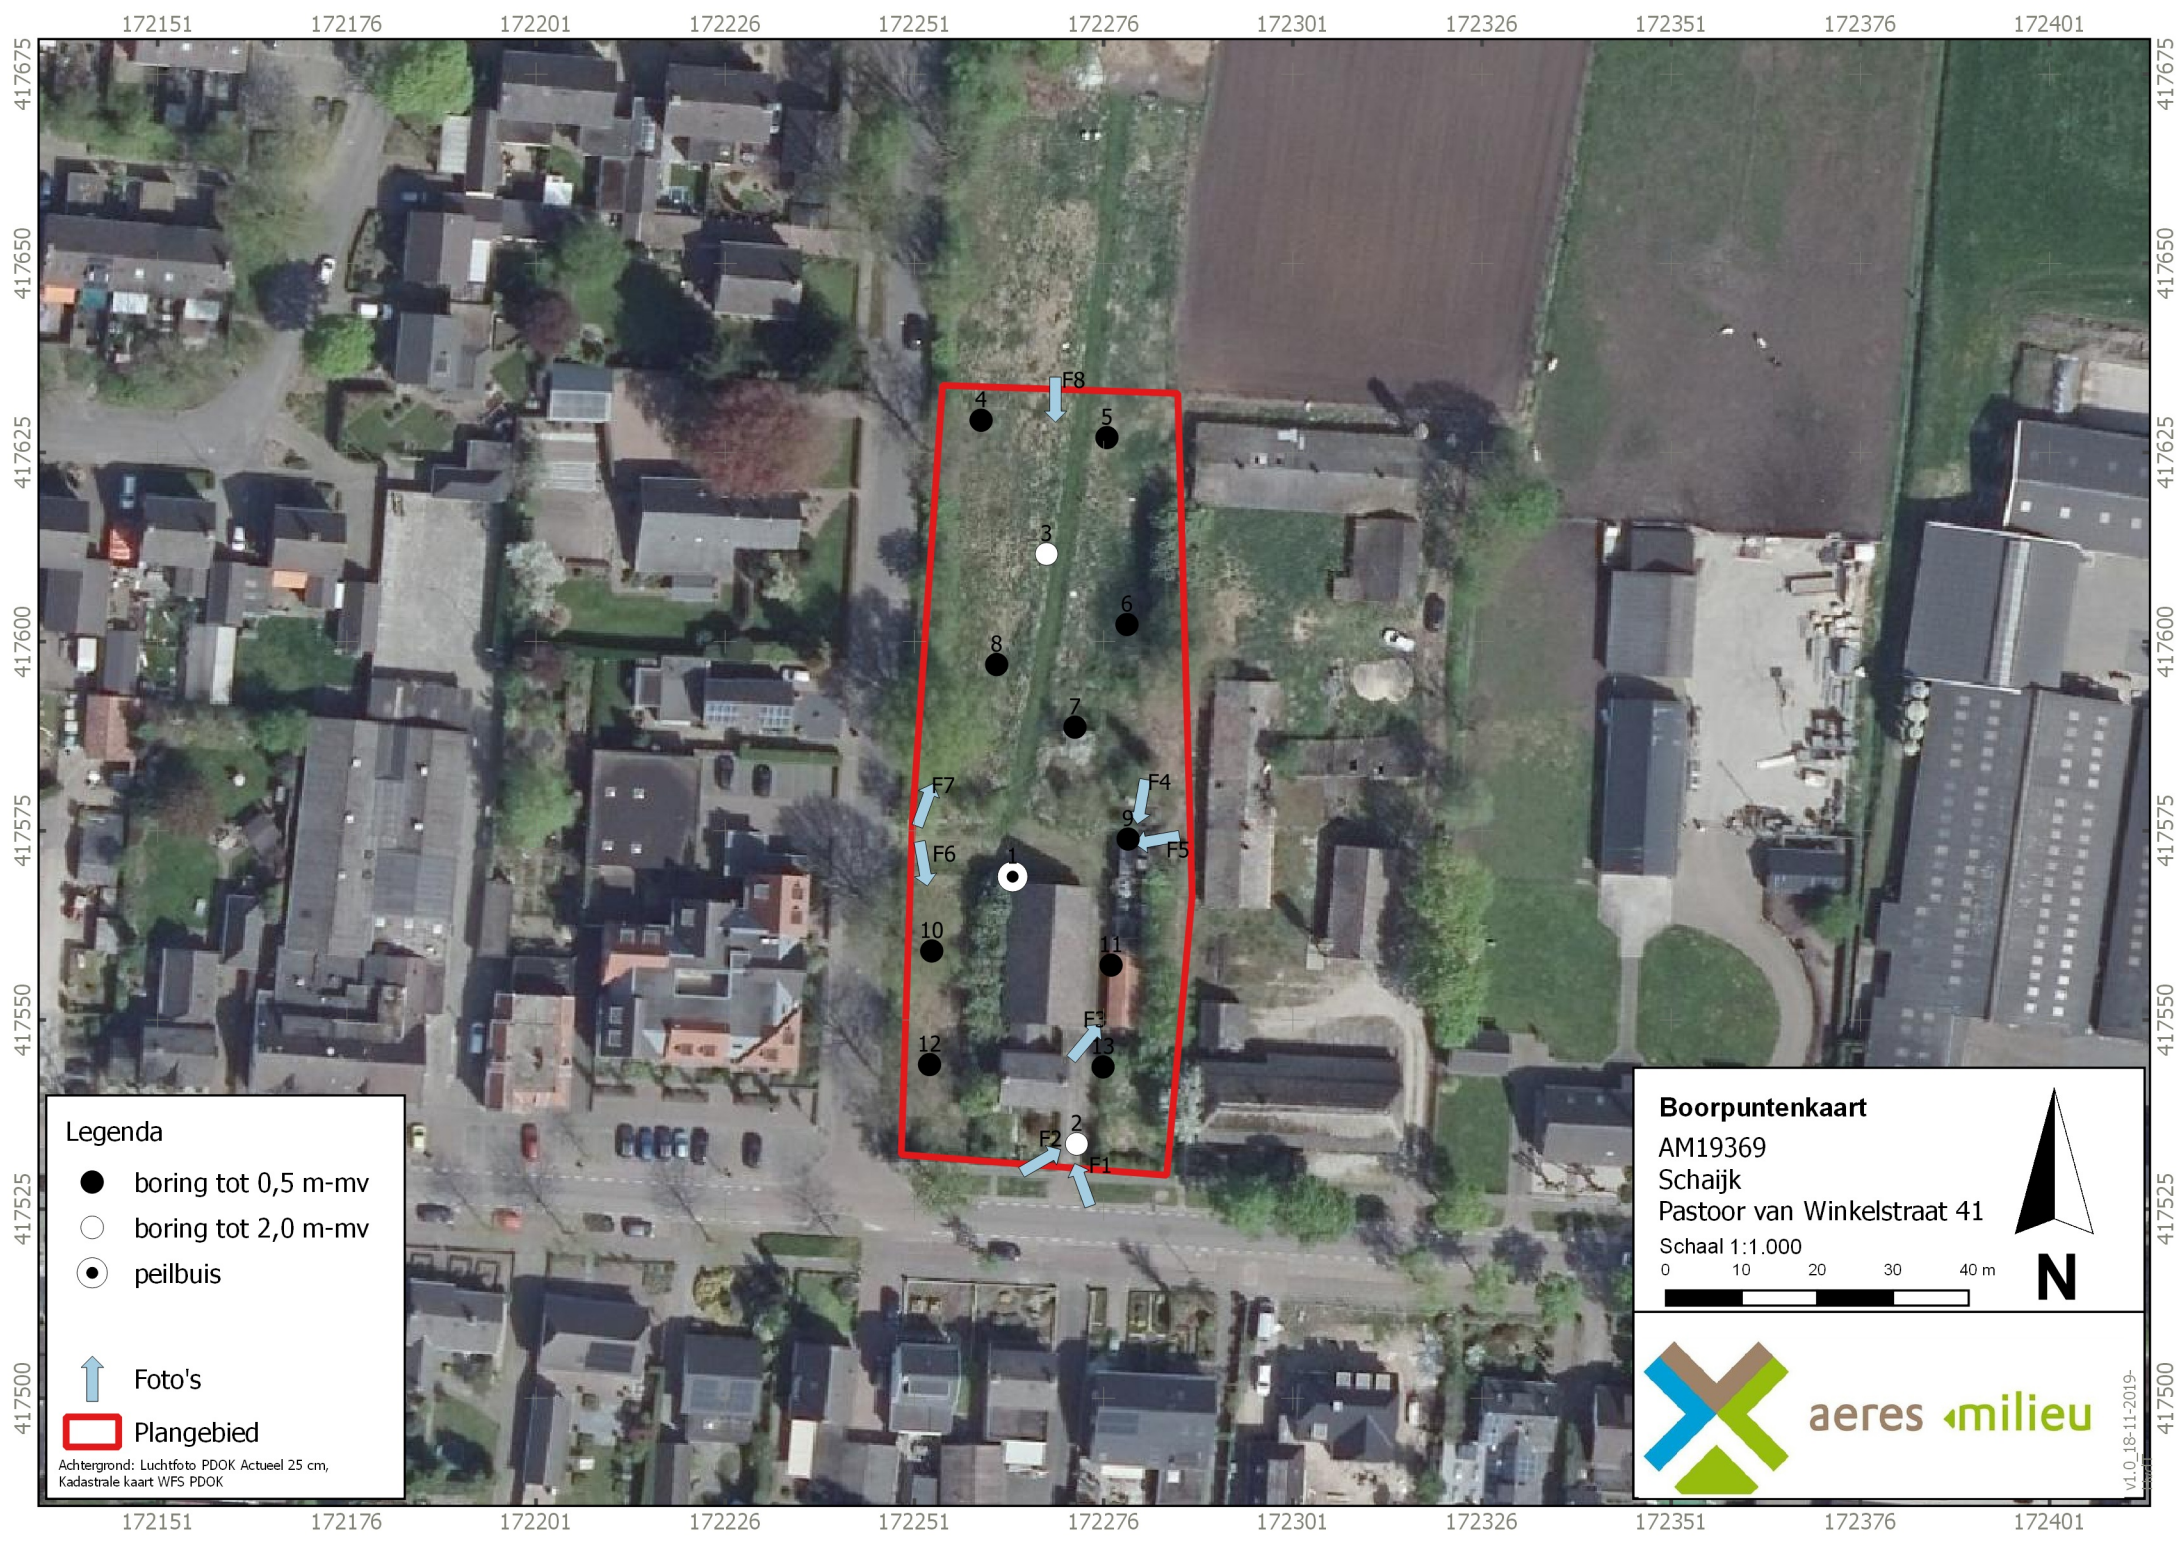
Situatietekening onderzoekslocatie met boorpunten

De boringen zijn verricht met behulp van de Edelmanboor (\varnothing 7 of 10 cm). Zie voor de boorpuntlocaties bijlage 3.
