RAPPORT
Verkennd bodemonderzoek
Pastoor van Winkelstraat 41 te Schaijk

Aeres Milieu projectnummer AM19369

29 november 2019

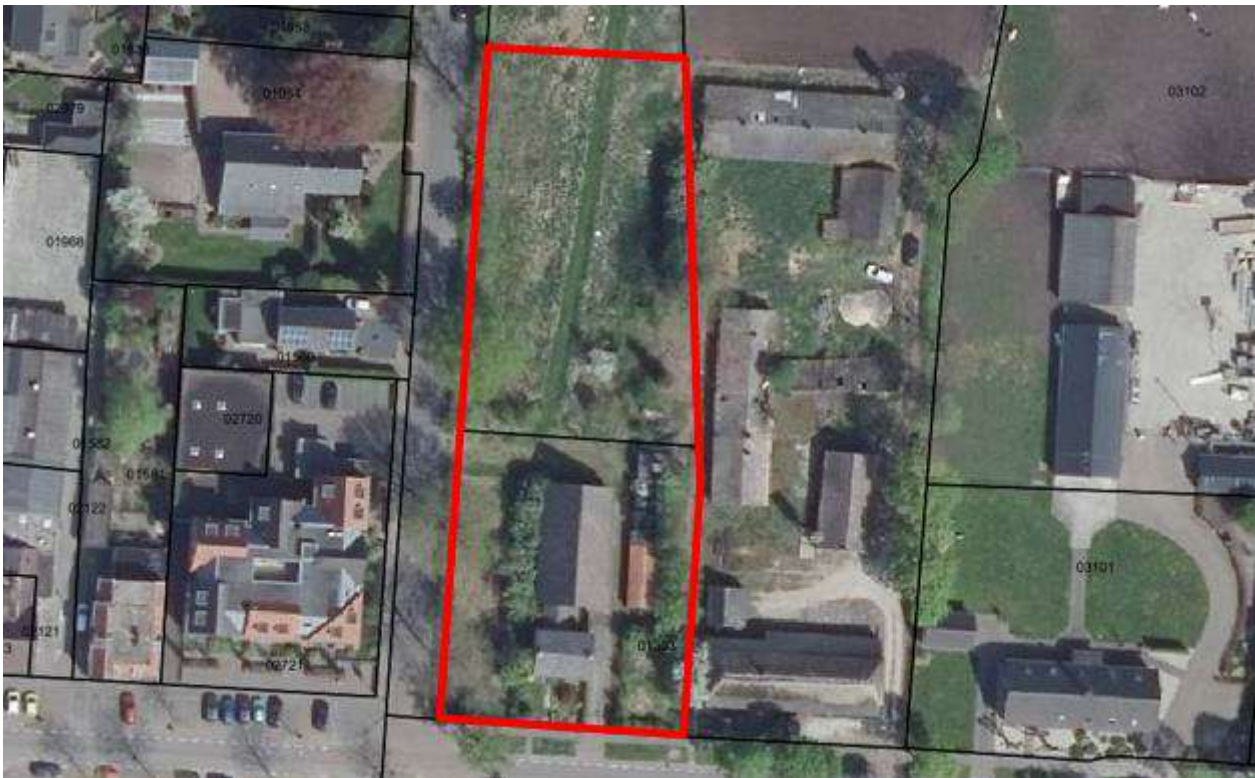
Afbeelding 1: globale begrenzing onderzoekslocatie (Bron luchtfoto: PDOKViewer)

Op onderstaande luchtfoto is de globale begrenzing van de onderzoekslocatie weergegeven.

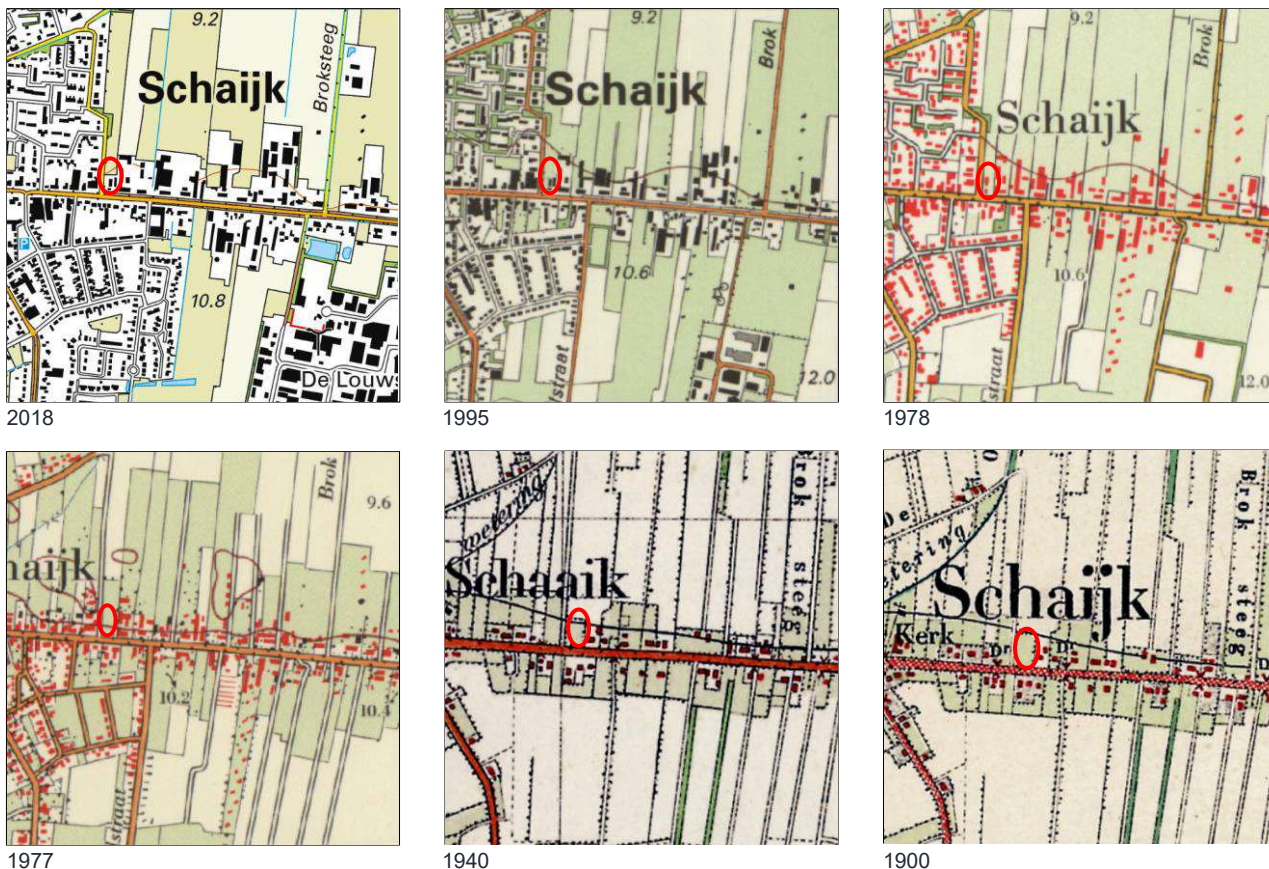
Afbeelding 2: geraadpleegde historische kaarten (Bron kaarten: topotijdreis.nl)

Uit kaartmateriaal van de geraadpleegde historische kaarten is af te leiden dat de onderzoekslocatie tot circa 1977 onbebouwd was. Op de kaart uit 1978 is de eerste bebouwing zichtbaar (woning met agrarisch bedrijfsgebouw). Op de kaart uit 1995 is te zien dat de bebouwing uitgebreid is met een agrarisch bedrijfsgebouw. De kaart uit 2018 geeft de huidige situatie weer.

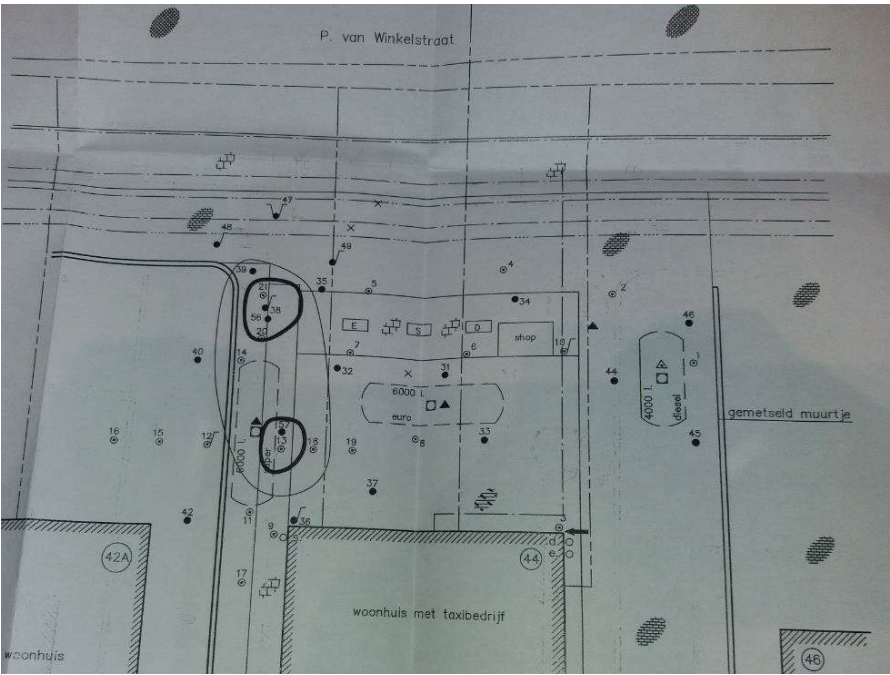
Afbeelding 3: overzicht verontreinigingssituatie Pastoor van Winkelstraat 44

<p>Verkennd bodemonderzoek Pastoor van Winkelstraat 44 te Schaijk (Van Limbourg Noord BV rapport met kenmerk 1-19-171-4 d.d juni 1997)</p>	<p>Het tankstation is vanaf 1962 op het onderzoeksterrein aanwezig geweest. Hiervoor was op het onderzoeksterrein alleen een woonhuis met taxibedrijf aanwezig. De super en euro benzinetanks zijn in 1962 respectievelijk 1964 geplaatst. De dieseltank is in 1985 geplaatst. Uit informatie van de eigenaar blijkt dat de superbenzinetank in het verleden gelekt heeft. Verder blijkt uit informatie van de gemeente dat er op het achterterrein nog een bovengrondse dieseltank met een inhoud van 2500 liter aanwezig is. Het is onbekend wanneer deze tank geplaatst is. In 1992 is de verkoop van motorbrandstoffen gestopt.</p> <p>Ter plaatse van het tankstation zijn in de grond verhoogde gehalten aan minerale olie en vluchtige aromaten aangetoond. Aan de hand van zintuiglijke waarnemingen en de analyseresultaten is de verontreinigingsdiepte vastgesteld op circa 3,0 m-mv.. In de grond, op het onderzoeksterrein, is een verhoogd gehalte met PAK's vastgesteld.</p> <p>In het freatisch grondwater zijn ter plaatse van het tankstation verhoogde gehalten aan minerale olie en vluchtige aromaten aangetoond. Op een diepte van 3,7 m-mv. zijn de gehalten aan minerale olie en vluchtige aromaten gedaald tot onder de streefwaarde. De ondergrens van de verontreiniging bevindt zich hiermee op circa 3,5 m-mv.</p> <p>Gezien de aard, mate en omvang van de vastgestelde verontreiniging is te verwachten dat het bevoegd gezag de verontreiniging zal aanmerken als een 'geval van ernstige bodemverontreiniging' waarvoor een saneringsnoodzaak bestaat. De verontreinigingssituatie is weergegeven op afbeelding 3.</p>

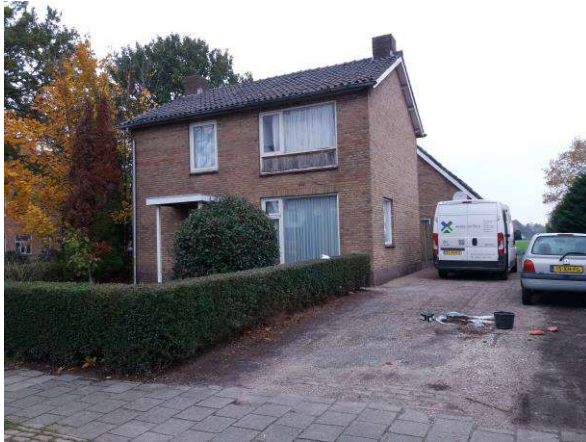
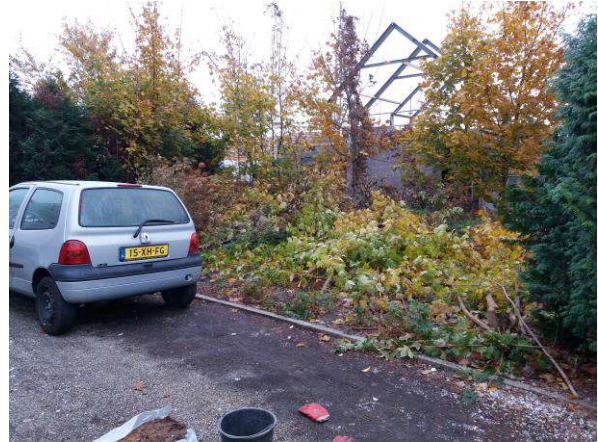
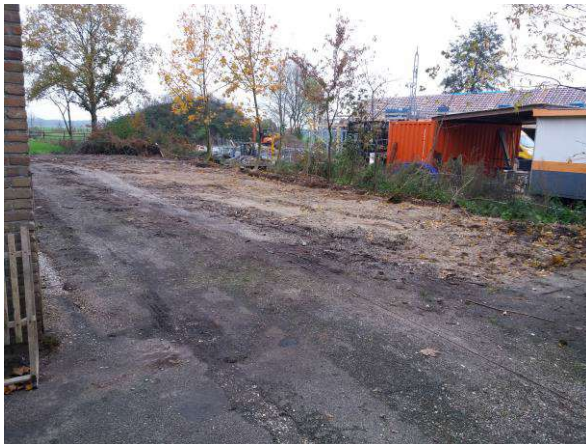
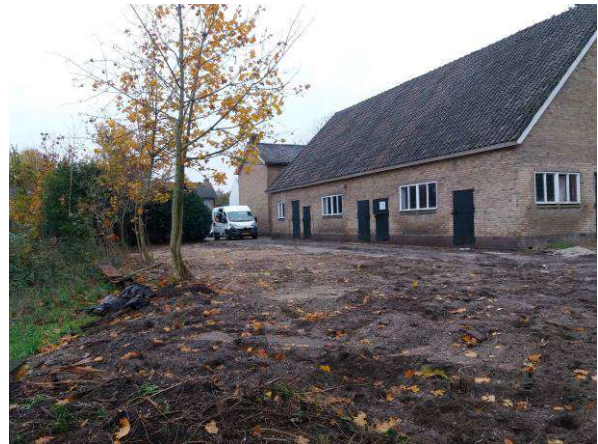
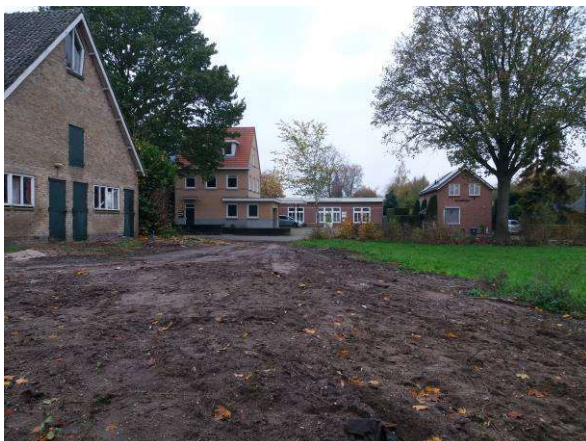
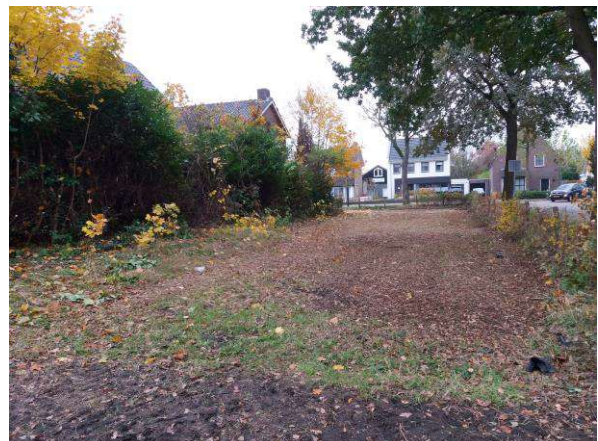
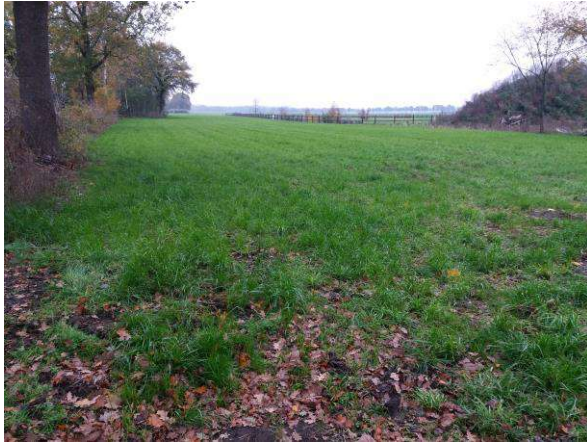
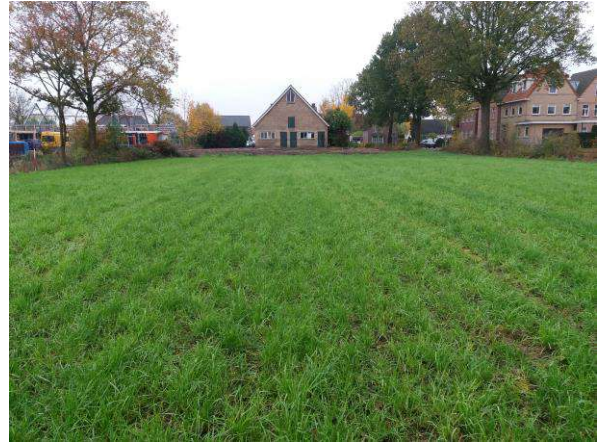
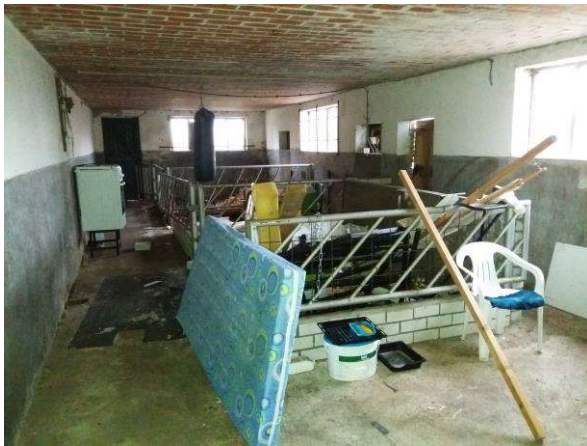
Foto's onderzoekslocatie

De onderzoekslocatie is bebouwd met een leegstaand woonhuis en een leegstaande stal. Het dak van het woonhuis en de stal zijn voorzien van dakpannen. De rest van het terrein is onbebouwd en braakliggend. Ten oosten van de leegstaande stal is recent een schuur in eigen beheer gesloopt. In het archief van de gemeente Landerd is geen sloopmelding beschikbaar. Volgens opgave van de eigenaar, de heer W. Jonkergouw, bestond de dakbedekking van de schuur deels uit dakpannen en deels uit stalen golfplaten. In de schuur zelf was geen asbest verwerkt.

Tijdens de veldinspectie is op het terrein visueel geen asbestverdacht materiaal aangetroffen.

Er zijn geen waarnemingen gedaan welke wijzen op de aanwezigheid van bodemverontreinigingen of bronnen van verontreinigingen. Een fotoreportage van de onderzoekslocatie is opgenomen in bijlage 2.

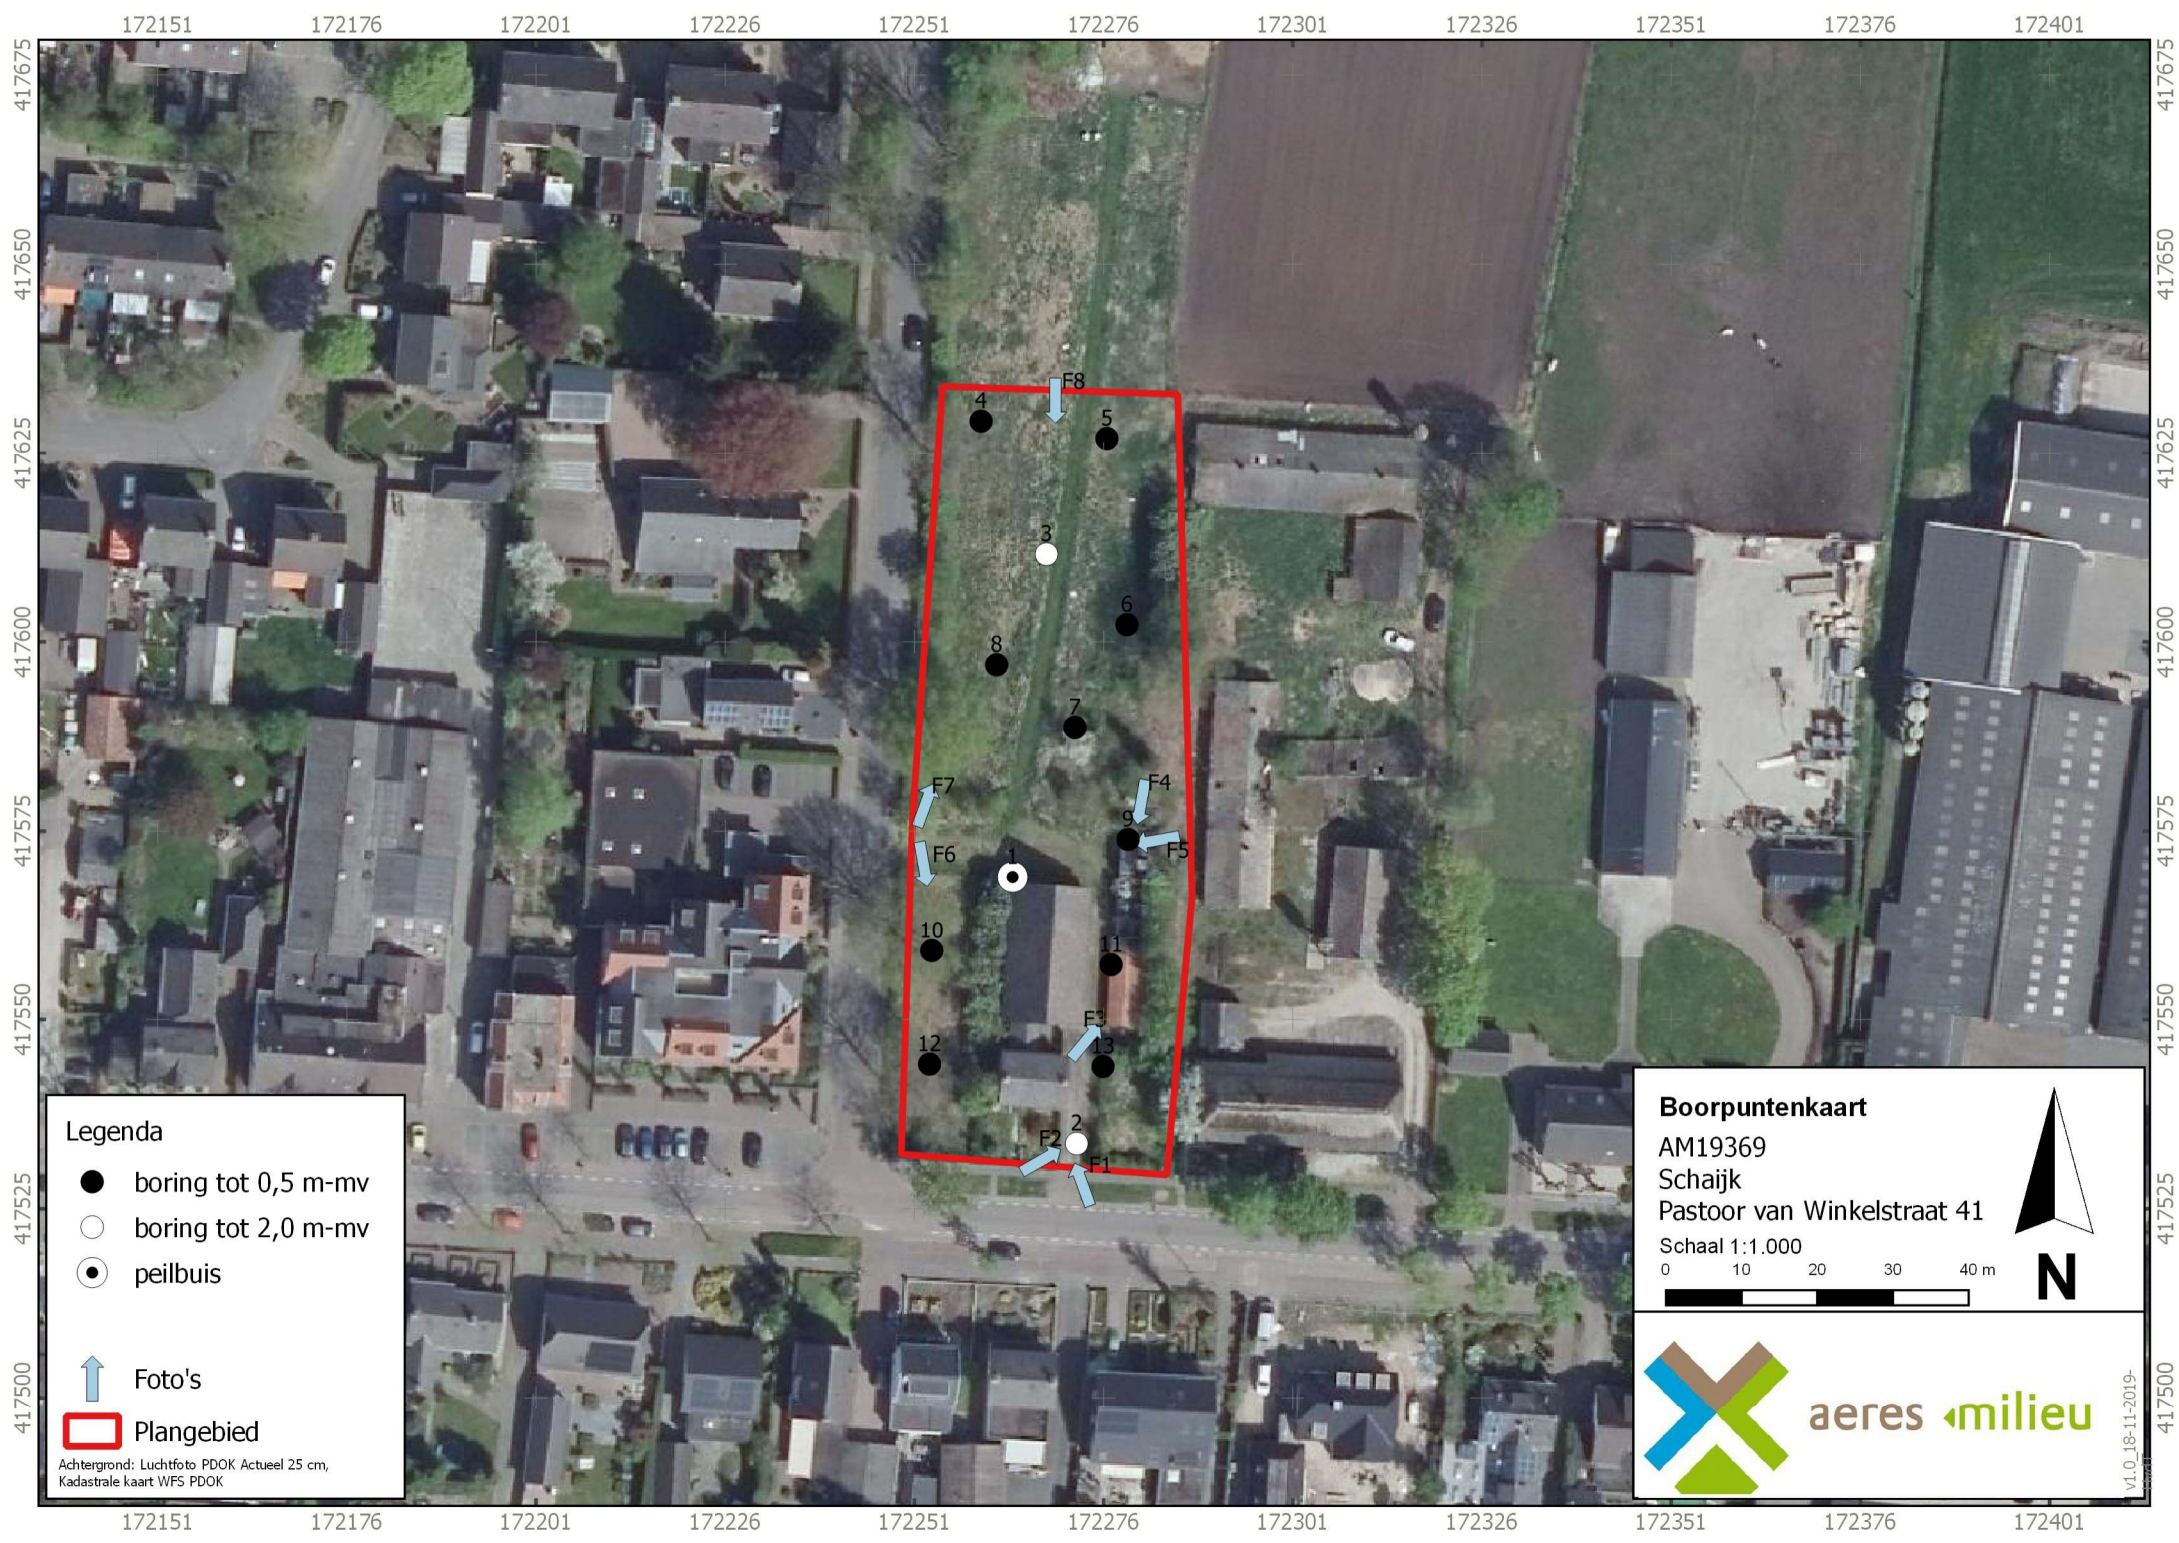
Situatietekening onderzoekslocatie met boorpunten

De boringen zijn verricht met behulp van de Edelmanboor (\varnothing 7 of 10 cm). Zie voor de boorpuntlocaties bijlage 3.

Gebaseerd op de diepte en stroming van het freatisch grondwater is een boring afgewerkt met een peilbuis (zie bijlage 2). Deze is centraal op de onderzoekslocatie geplaatst, ter plaatse van boorpunt 1. De bovenkant van het peilbuisfilter is onder de aangetroffen grondwaterstand geplaatst. Het filter bevindt zich van 2,45 - 3,45 meter beneden maaiveld. Tijdens de installatie van de peilbuis is geen werkwater gebruikt.

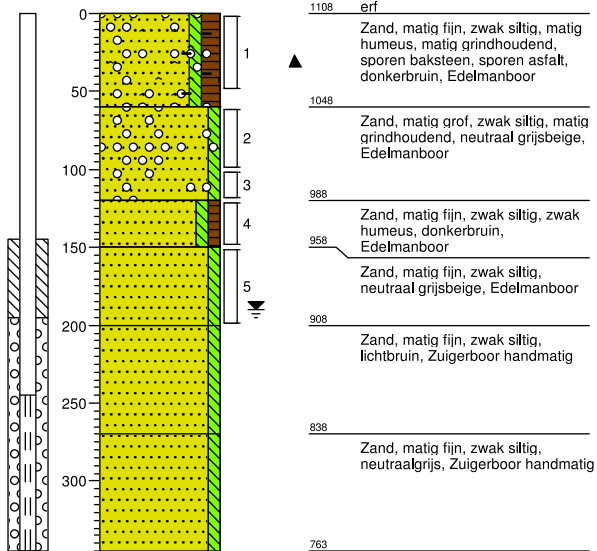
Boring: 01

Boring	Dieptetraject [m-mv.]	Zintuiglijke waarneming
1	0 – 0,6	Sporen baksteen, sporen asfalt
2	0,05 – 0,4	Sporen baksteen
3	0 – 0,7	Sporen baksteen
