RAPPORT

Vooronderzoek

Blazoenaan ong. te Zeeland

Aeres Milieu projectnummer AM19403

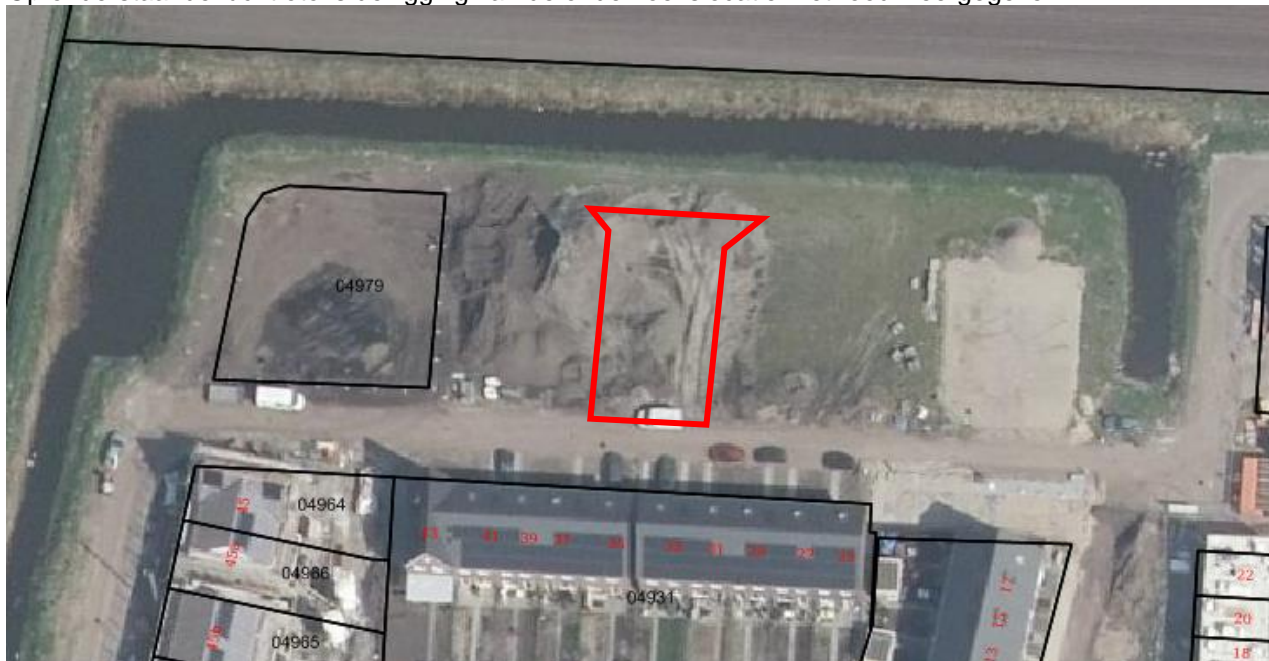
Afbeelding 1: luchtfoto van de onderzoekslocatie [bron: PDOKViewer]

Op onderstaande luchtfoto is de ligging van de onderzoekslocatie met rood weergegeven.

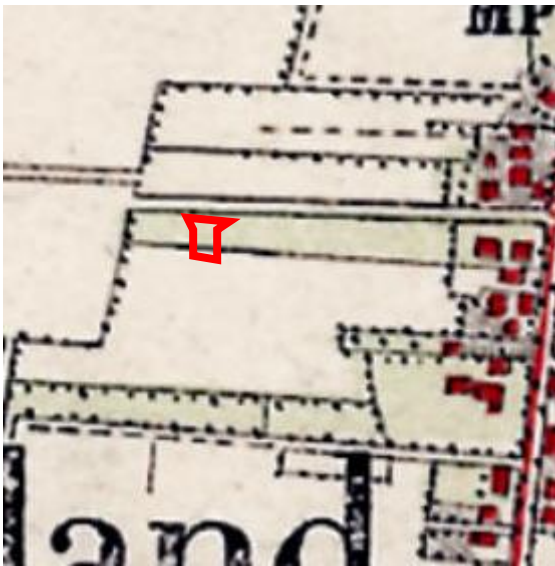
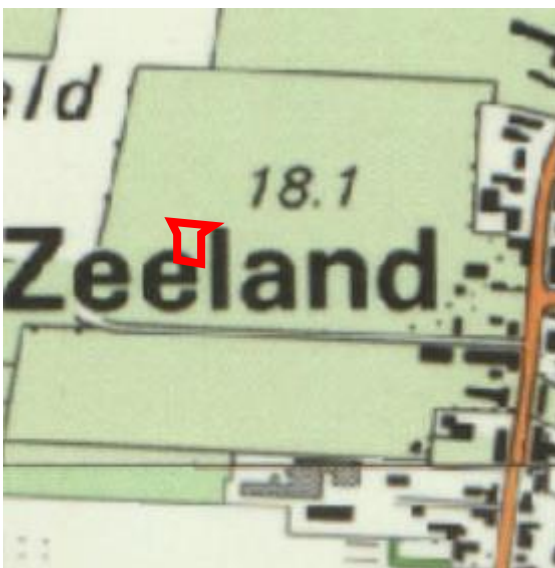
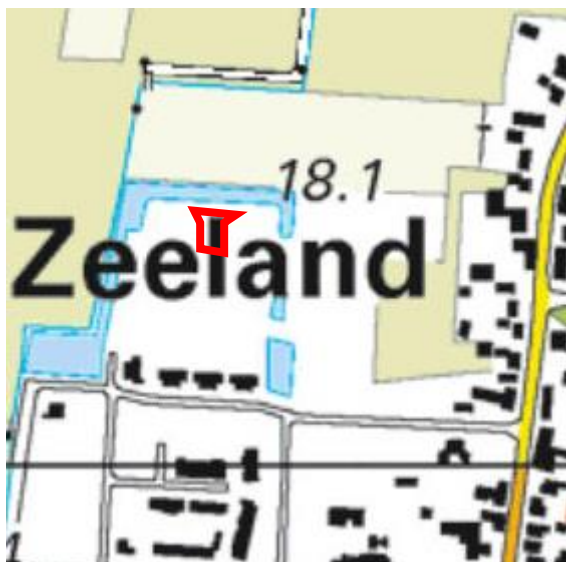
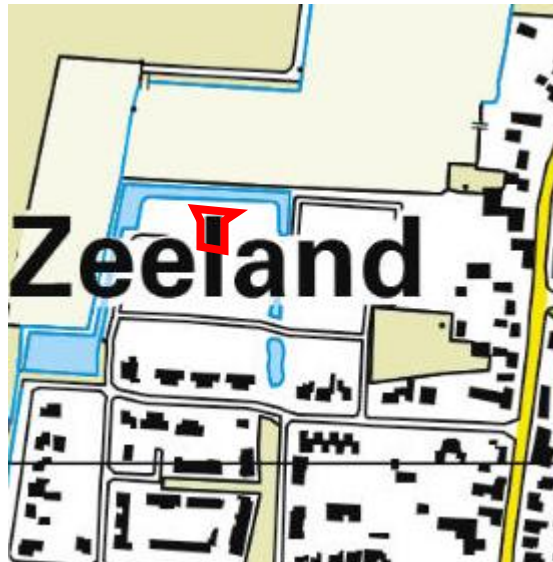
Afbeelding 3: geraadpleegde historische kaarten (Bron kaarten: topotijdreis.nl)

In het kader van het vooronderzoek is historisch kaartmateriaal [www.topotijdreis.nl] bestudeerd. Hieruit is af te leiden dat de onderzoekslocatie niet eerder bebouwd is geweest. Op de kaart uit 2013 is te zien dat er waterbuffers zijn aangelegd en dat er enkele wegen zijn aangelegd in verband met de ontwikkeling van de woonwijk Repelakker te Zeeland. De kaart uit 2018 geeft min of meer de huidige situatie weer (er staan weliswaar nog niet alle gerealiseerde woningen op).

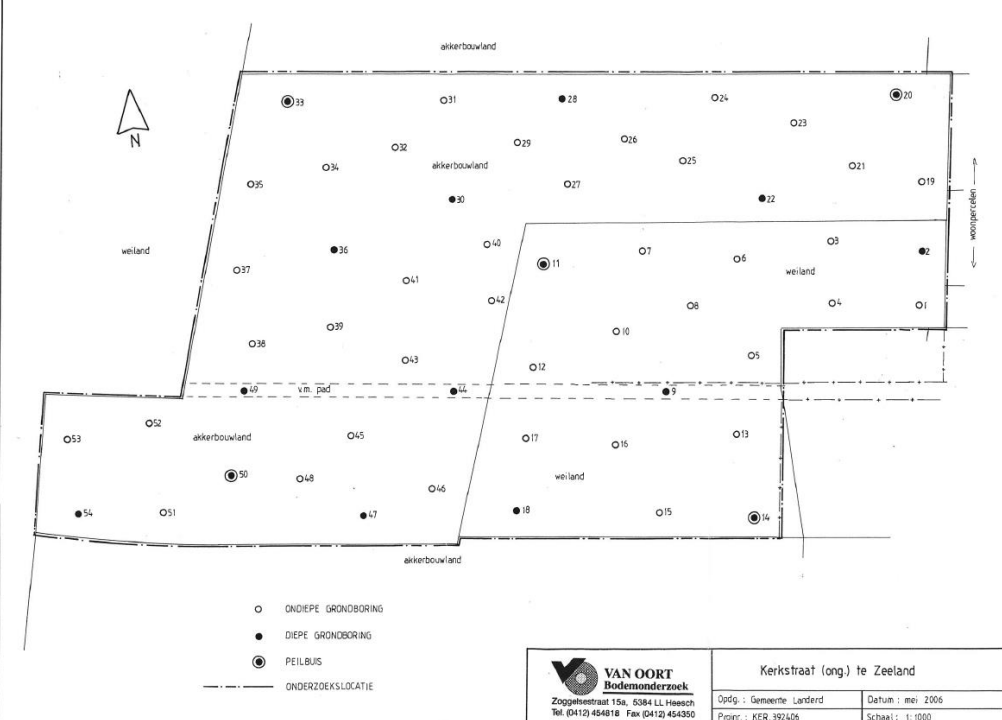
<p>Afbelding 3: situatietekening boorpunten [Bron: Van Oort Bodemonderzoek]</p> <p>Op de locatie aan de Kerkstraat (ong.) te Zeeland is een verkennend bodemonderzoek uitgevoerd in verband met een toekomstig uitbreidingsplan (woningbouw).</p> <p>Zintuiglijk zijn in de bodem geen verontreinigingen aangetroffen. Hier zijn de getoetste analysesresultaten kort samengevat:</p> <ul style="list-style-type: none"> o Bovengrond: <S o Ondergrond: <S o Grondwater: >S; arseen, chroom, koper, nikkel en zink (d= detectiegrens, S=streefwaarde, T=tussenwaarde, I=interventiewaarde) <p>Het grondwater is licht verhoogd.</p> <p>Op basis van het totaal aan onderzoeksgegevens behoeft de bodemkwaliteit naar ons inziens geen belemmering te vormen voor de geplande bouw-/woonbestemming. Aan het maaiveld zijn tijdens de veldwerkzaamheden plaatselijk resten van puin geconstateerd. Alhoewel zowel op als in de bodem geen asbestverdacht materiaal is waargenomen is te overwegen plaatselijk een verkennend bodemonderzoek uit te voeren conform de NEN 5707 (Bodem-Inspectie, monsterneming en analyse van asbest in bodem, mei 2001).</p>
