VERKENNEND BODEMONDERZOEK

BURGEMEESTER VAN RIJCKEVORSELSTRAAT
(TEGENOVER NUMMER 12)

TE SCHAIJK

GEMEENTE LANDERD

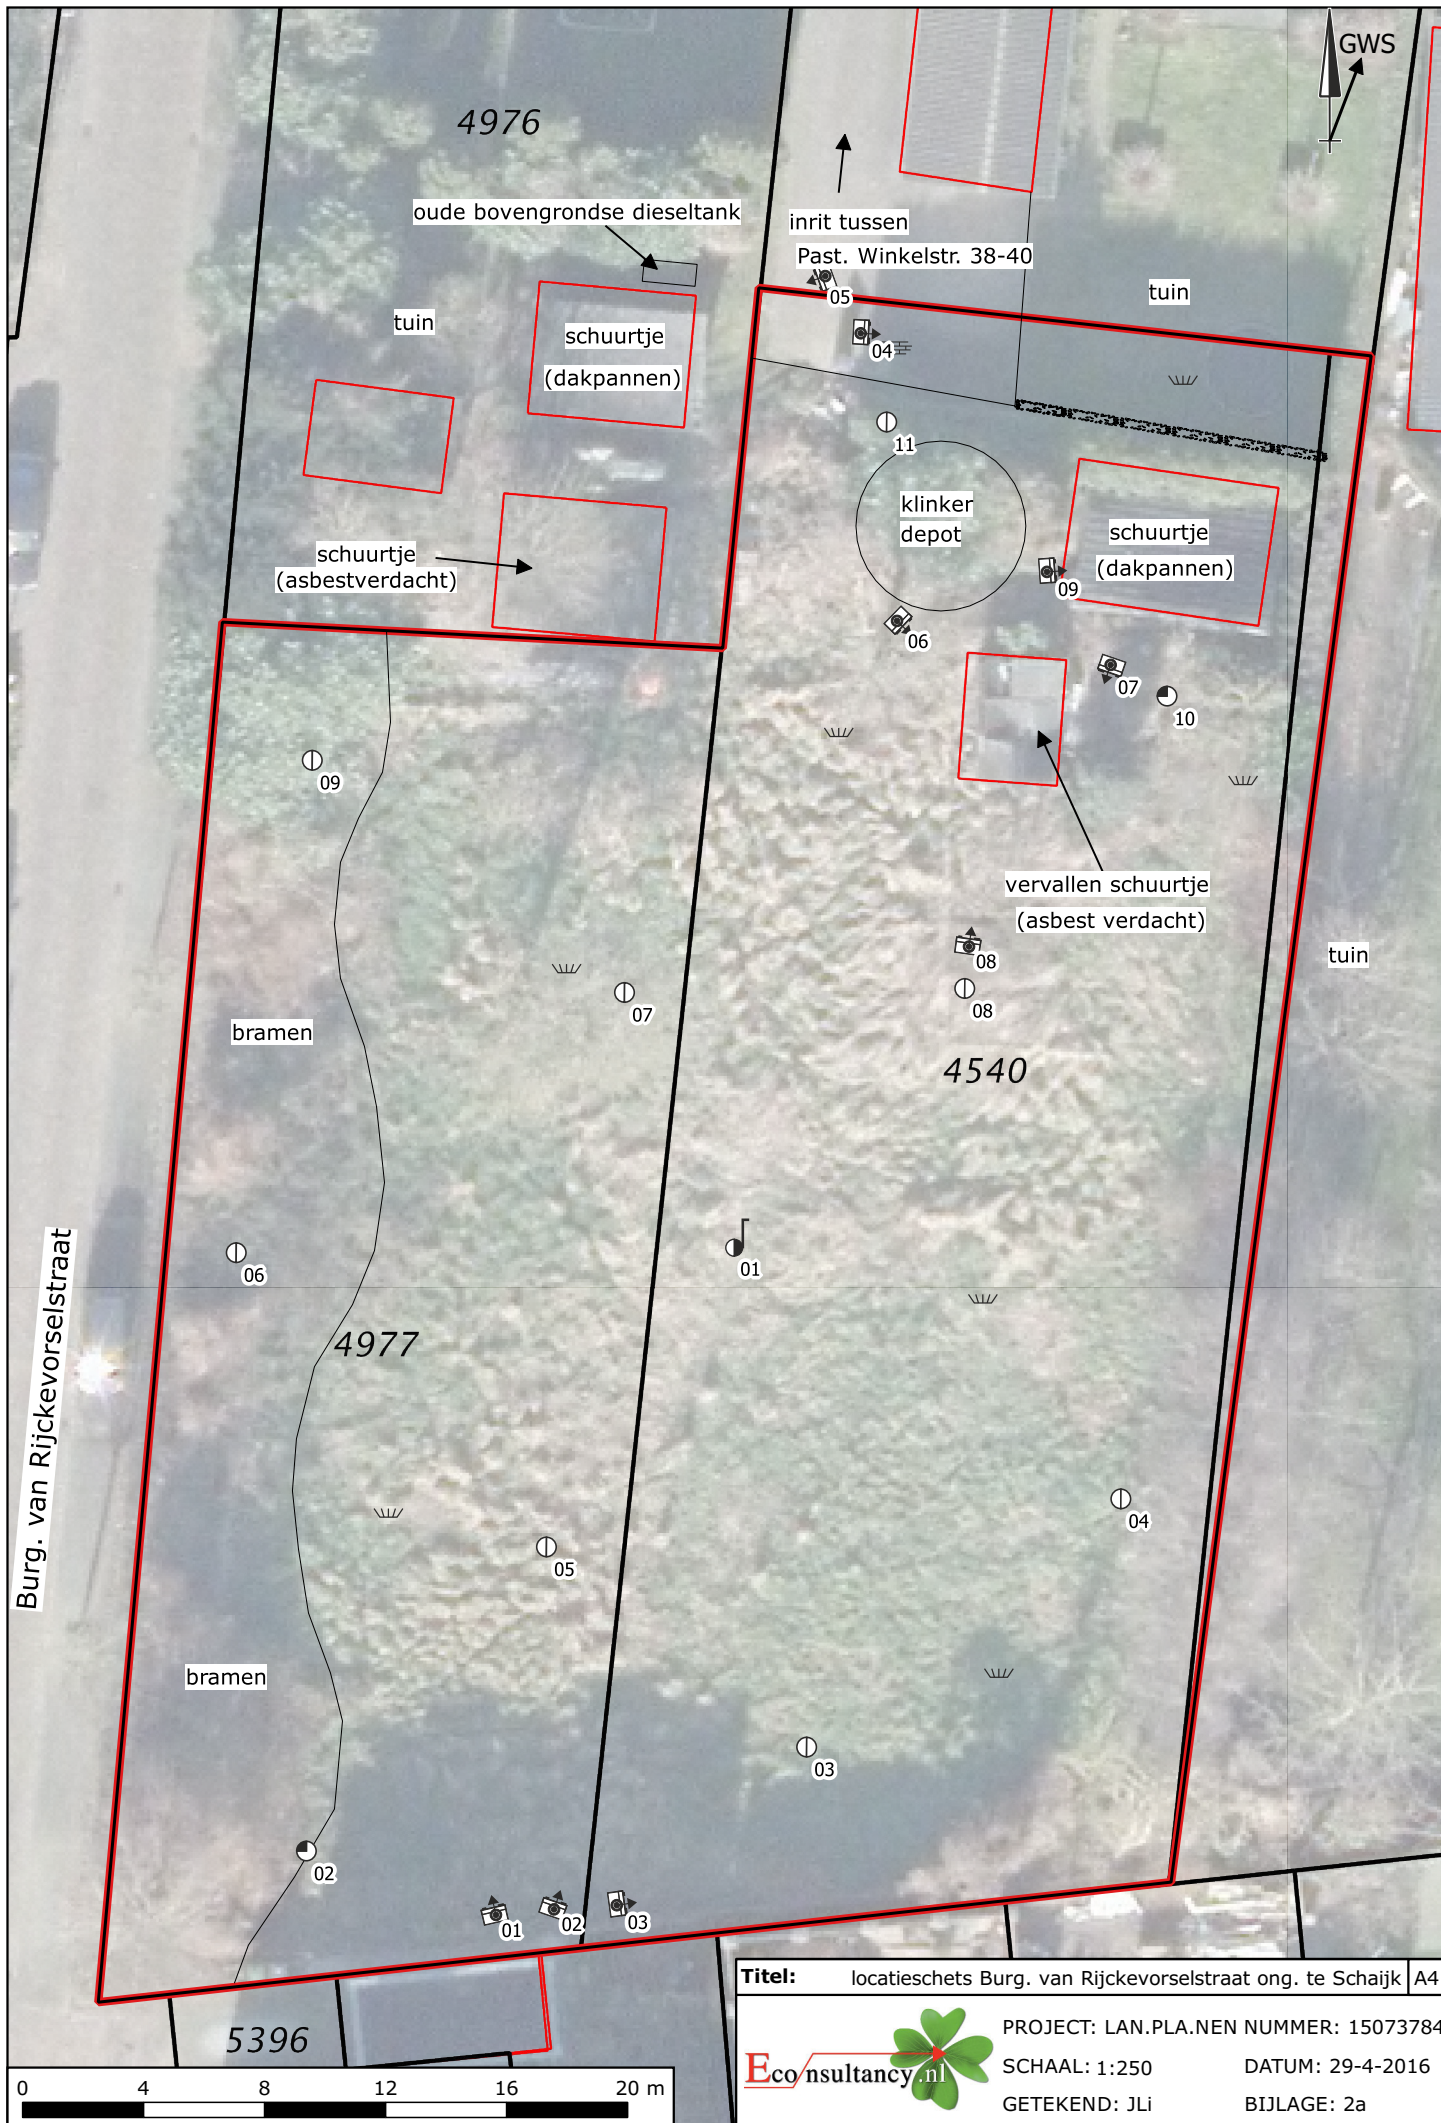
Burg. van Rijckevorselstraat

In bijlage 2a is de huidige situatie op een locatieschets weergegeven. Bijlage 2b bevat enkele foto's van de onderzoekslocatie.

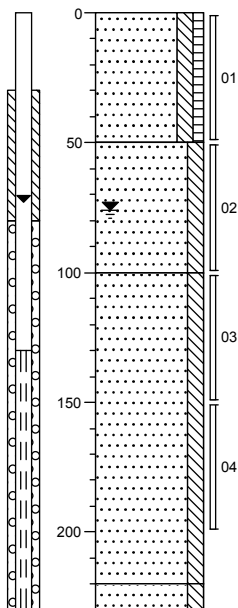
Boring: 01

0 braak
 Zand, matig fijn, matig siltig, zwak humeus, donkerbruin, Edelmanboor

50
 Zand, matig fijn, matig siltig, donkergeel, Edelmanboor
