RAPPORT:

NADER ASBESTONDERZOEK NEN 5897
VERKENNEND ASBESTONDERZOEK NEN 5707
PALMSTRAAT 6 SCHAIJK

PROJECT: 14820

DATUM: 24 september 2015

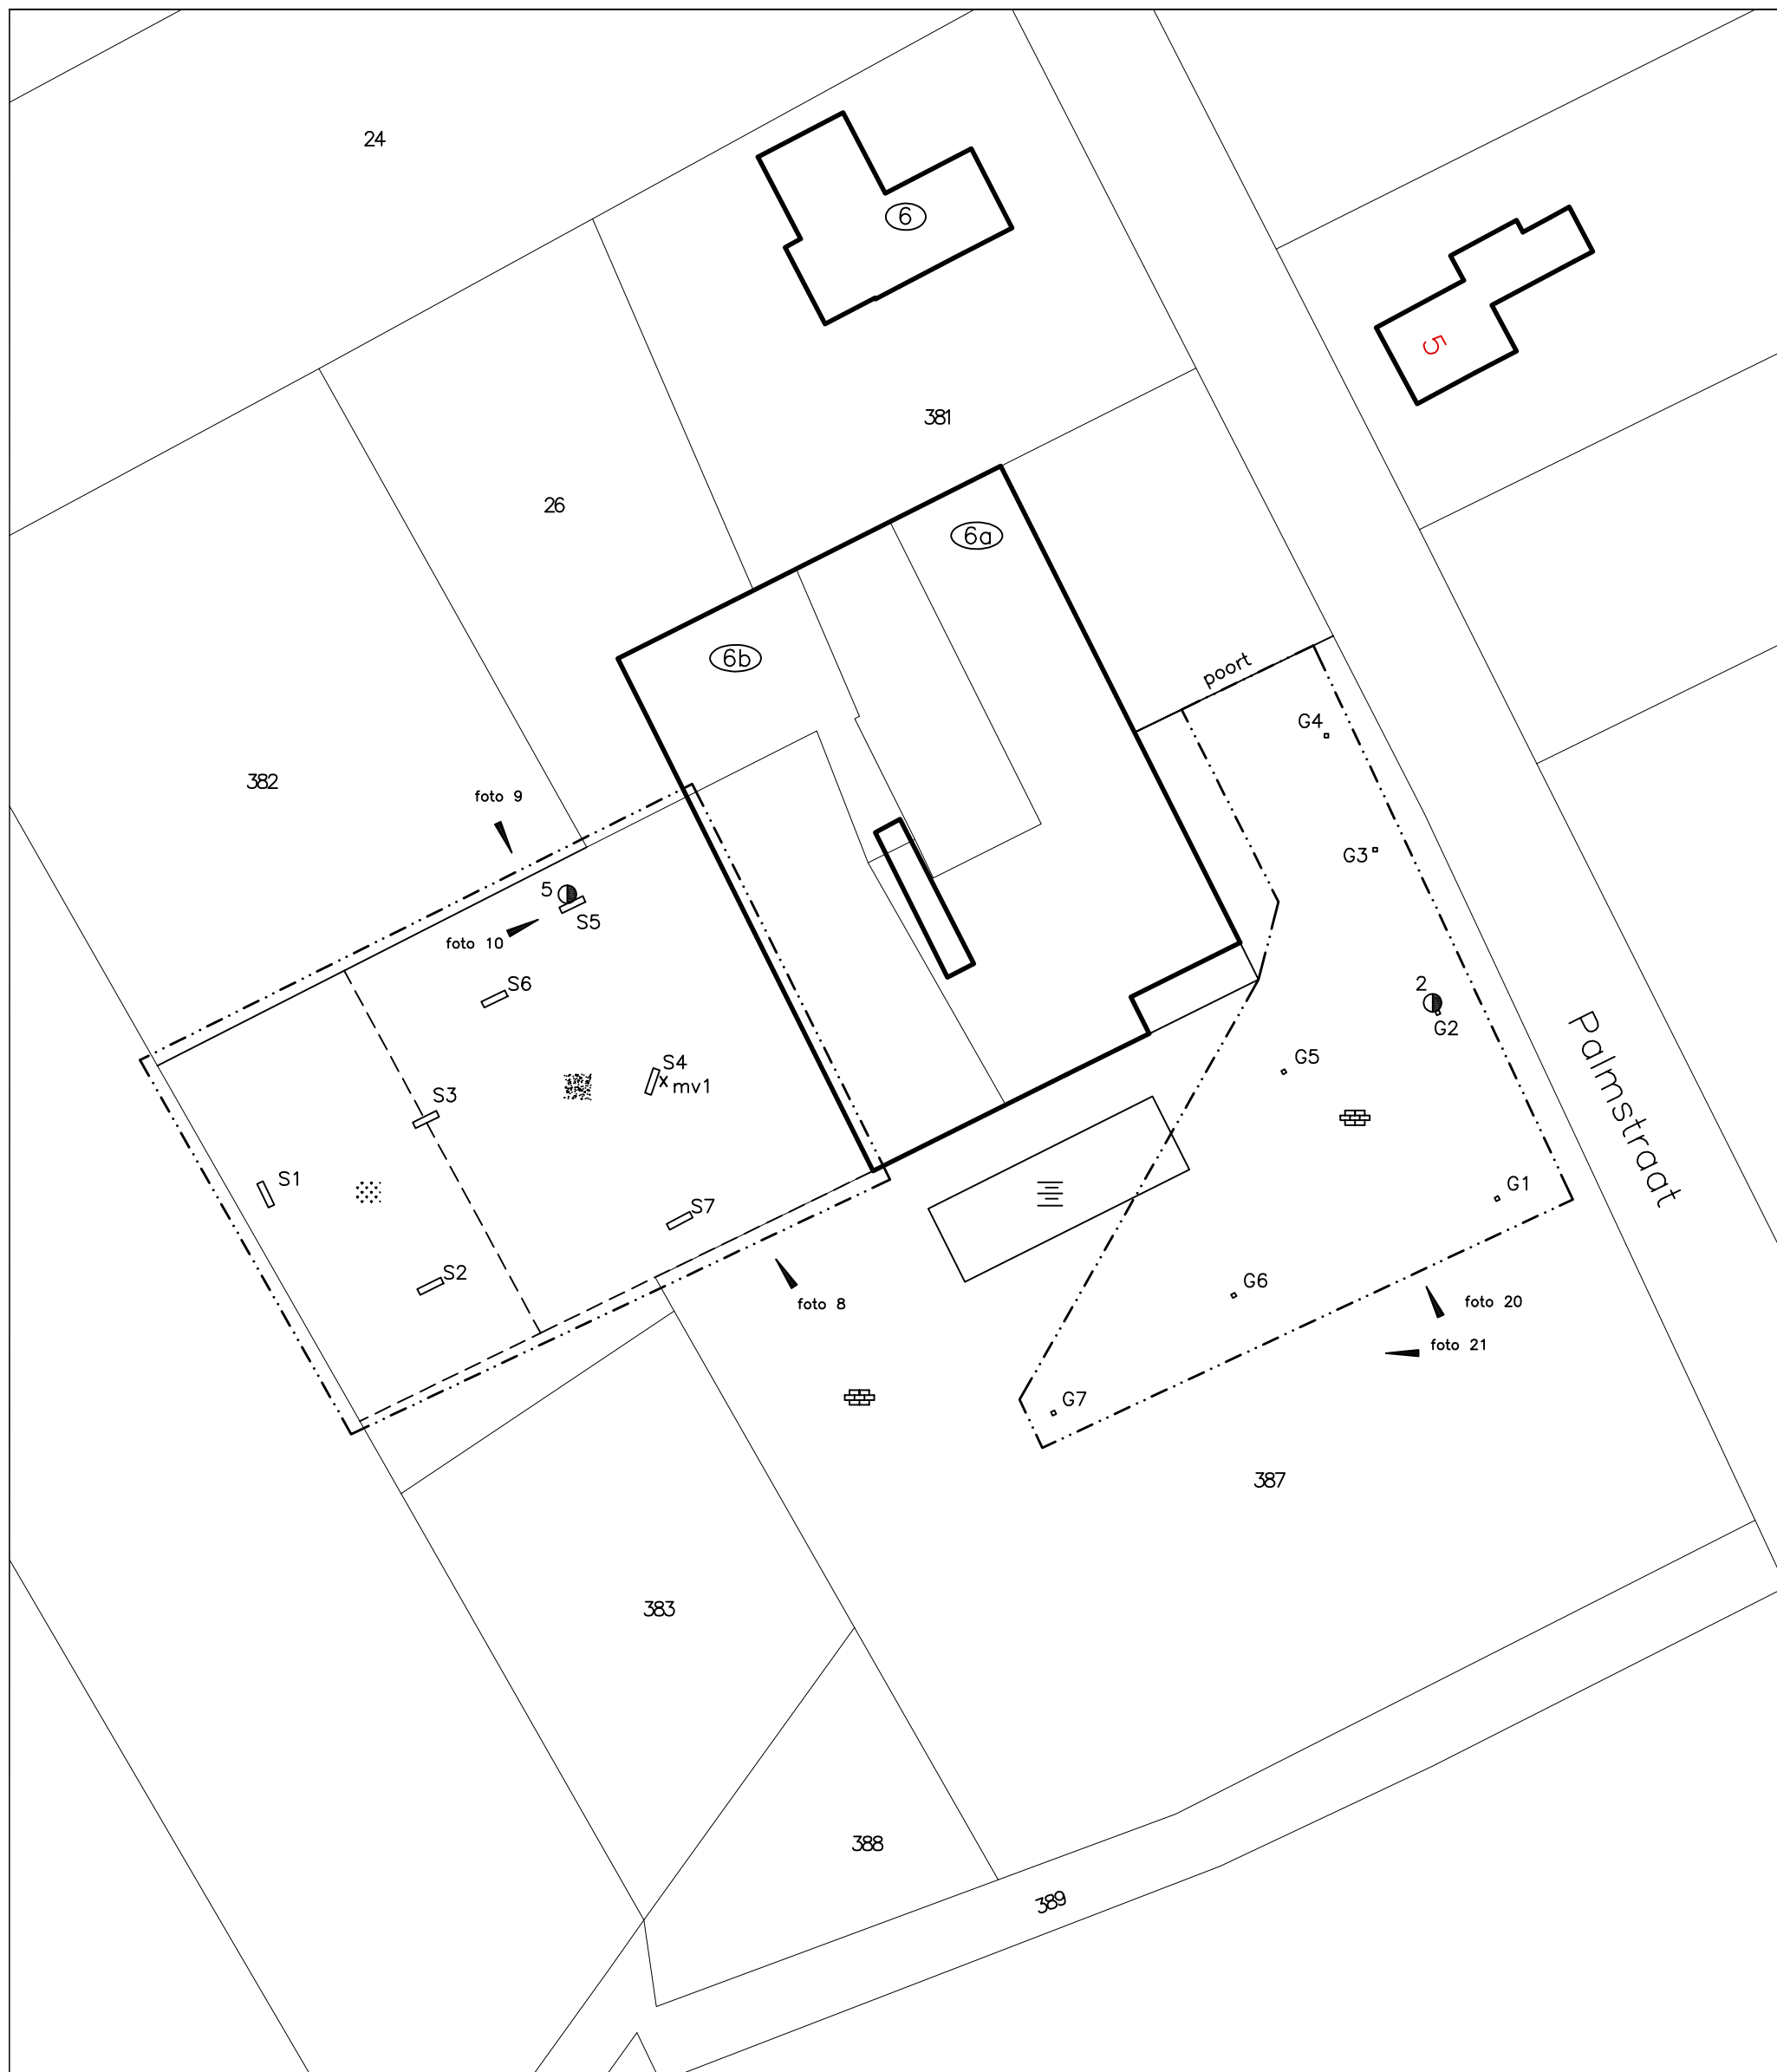
Bijlage 2

Proefgat (0.3 x 0.3 x 0.5 m.) t.b.v. asbestonderzoek (G1 t/m G7)
-

Proefsluif (2.0 x 0.5 x 0.5 m.) t.b.v. asbestonderzoek (S1 t/m S7)

mv1
x Asbestverdacht materiaal op maaiveld

De veldwerkzaamheden zijn uitgevoerd volgens de methoden zoals aangegeven in de NEN 5897: 2005. De situering van de proefsleuven is opgenomen in bijlage 2. Het veldwerk is op 28 augustus 2015 uitgevoerd door de heer M.C.M. Verhoeven van NIPA milieutechniek b.v.
