NGE QuickScan

Projectnummer: 355903

Onderstation (OS) Wolvega

Wolvega, Haulerweg 12

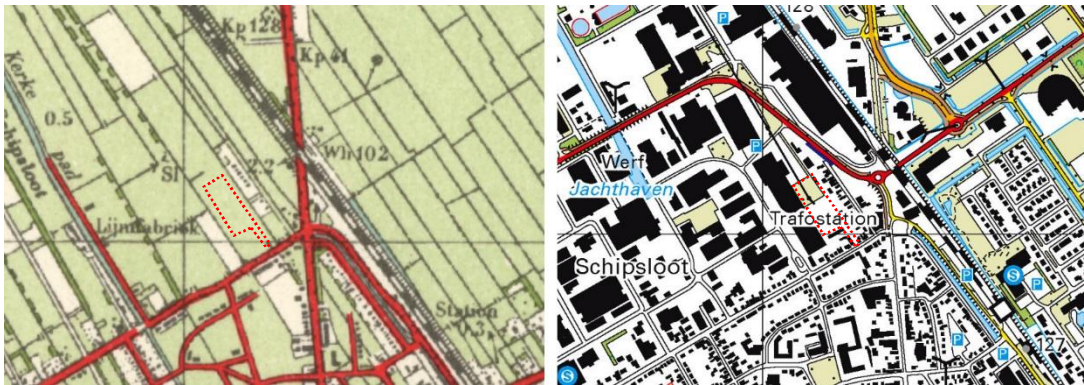
Het plangebied ligt aan de noordzijde van het centrum van de kern Wolvega. In figuur 1 is een snede uit kaartmateriaal opgenomen van rond 1950 en 2016 (TopoTijdreis). De locatie is met een rode stippellijn ingetekend.

Figuur 1 Tracés ingetekend op historische kaart van na de W.O. 2
