RAPPORT VERKENNEND BODEMONDERZOEK
conform NEN 5740
Stadburen 21 – Nijeholtwolde

Locatie:
Stadburen 21
8488 BH Nijeholtwolde

Projectcode: 18083210

Rapportagedatum: 11 januari 2019

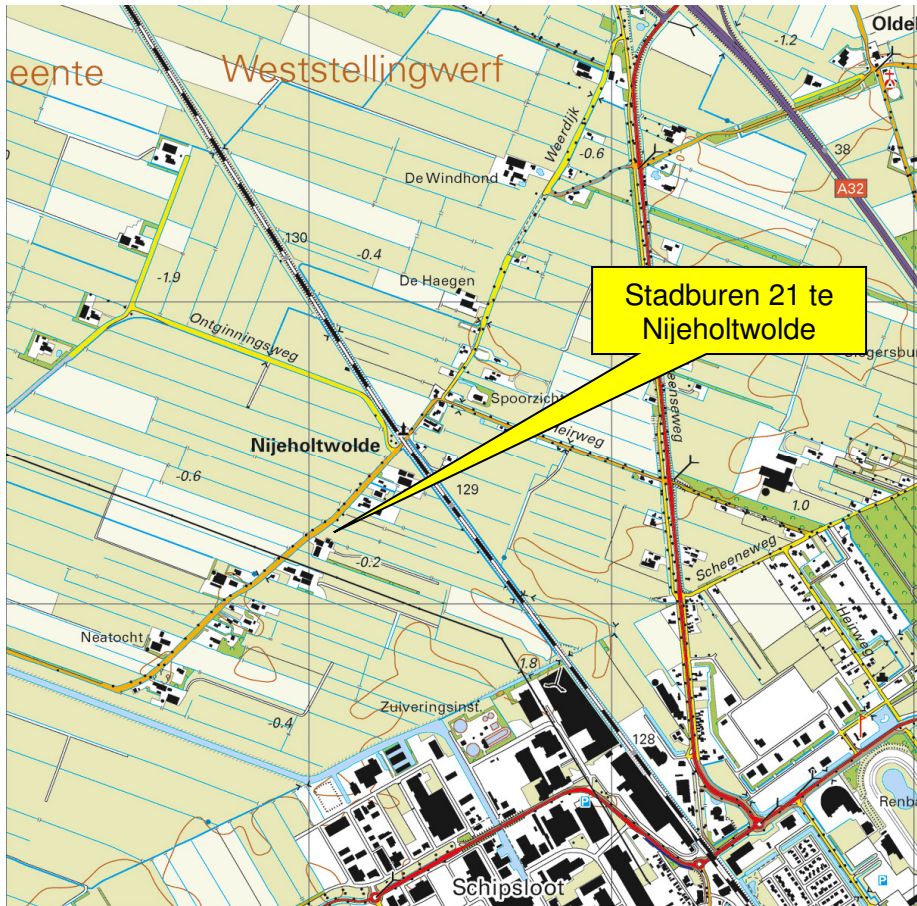
Topografische kaart

Projectnummer: 18083210

Schaal: 1:25000

Bijlage: I

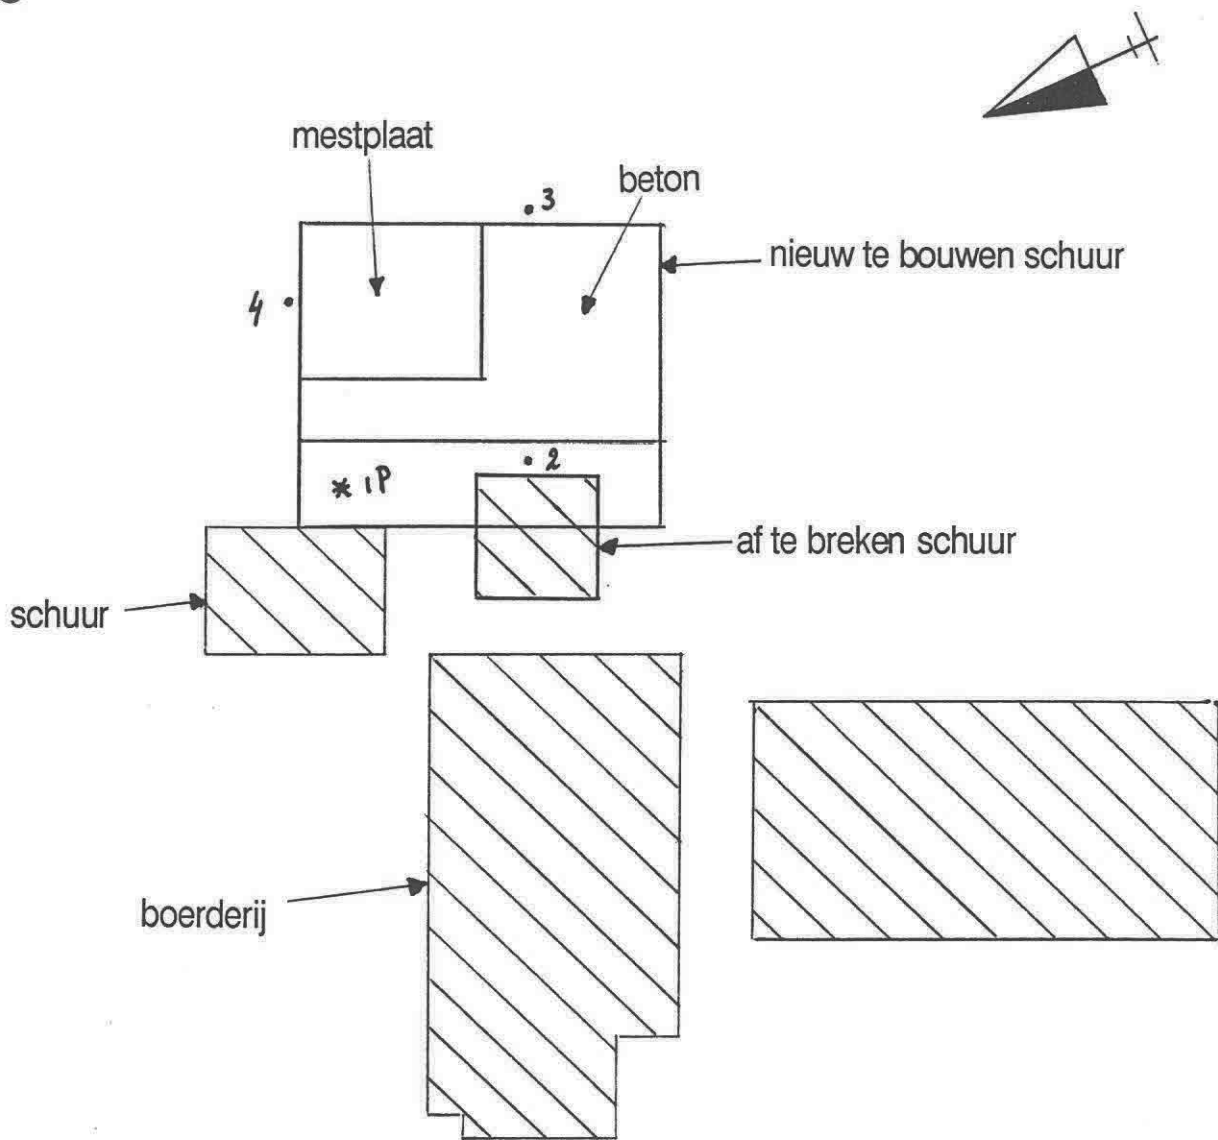
Hoogveld Milieutechniek, verkennend bodemonderzoek Stadburen 21 te Nijeholtwolde, d.d. 23 oktober 2009, projectnummer HA-07304/29734.

Het grondwater is licht verontreinigd met barium, kwik, nikkel, xylenen en tetrachlooretheen. In de boven- en ondergrond zijn geen verhoogde gehalten aangetroffen.

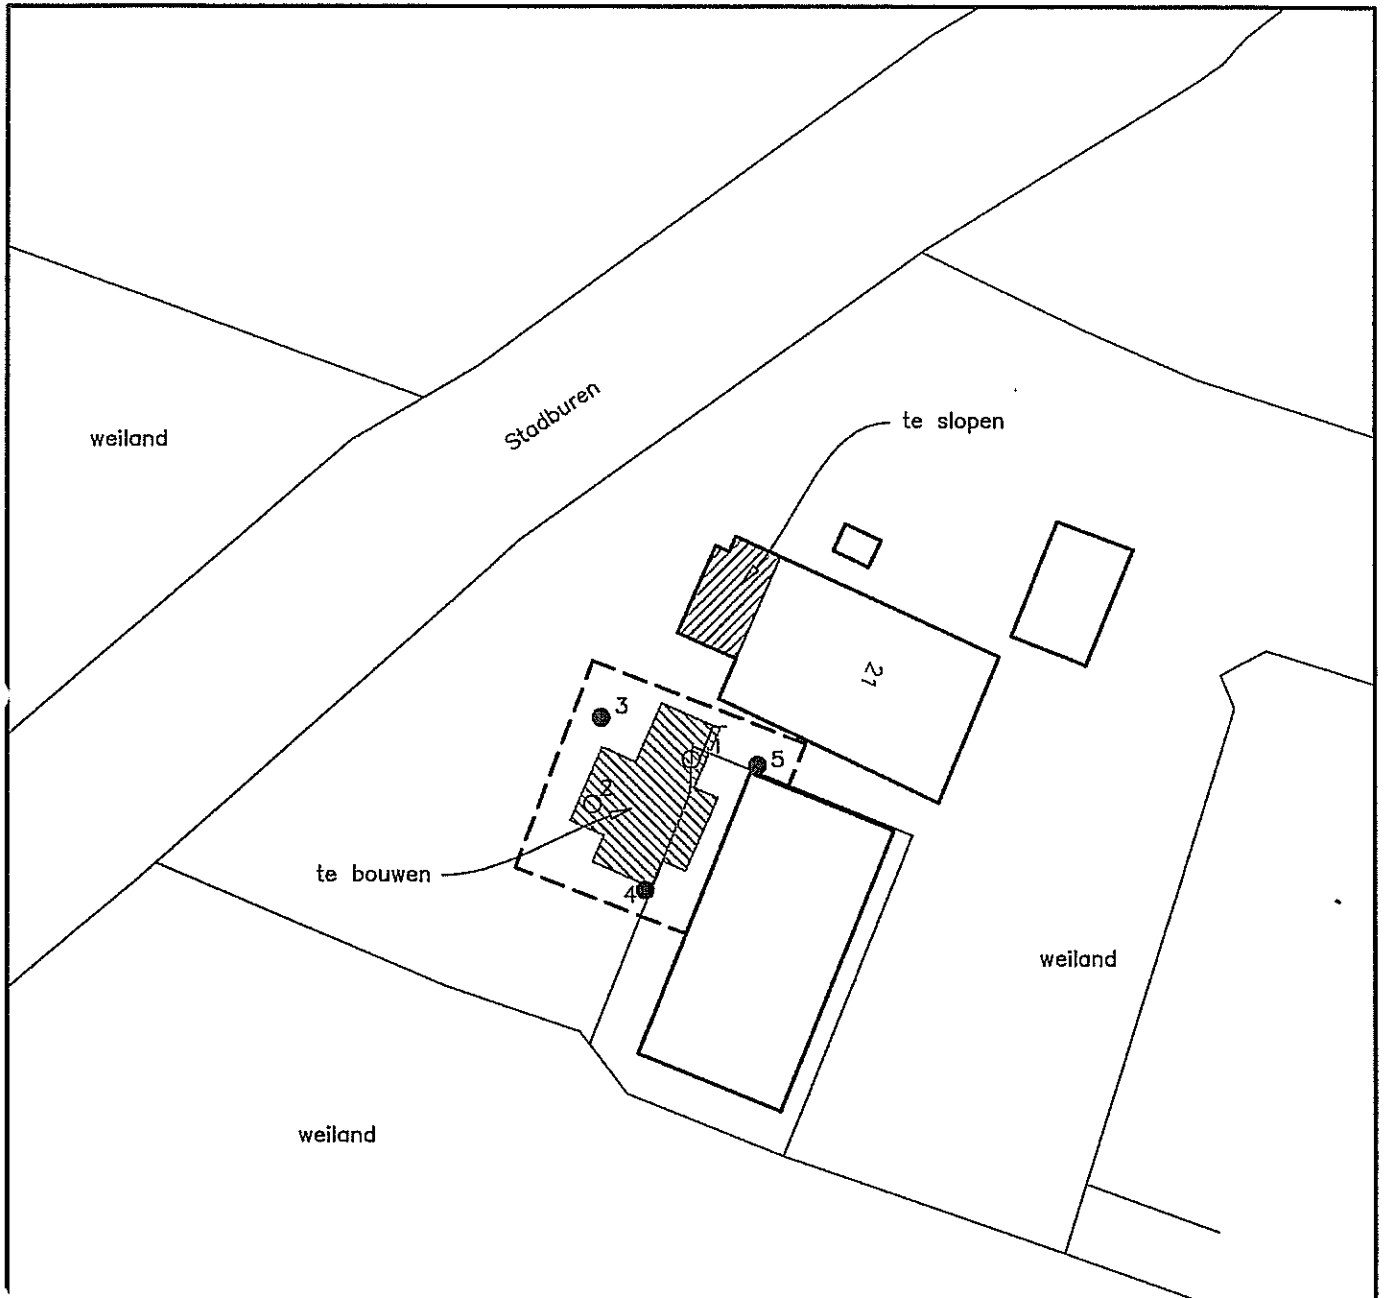
- Van enkele percelen ten zuidwesten van de onderzoekslocatie zijn eerdere bodemonderzoeken bekend. Deze worden hieronder toegelicht:

BLGG, verkennend bodemonderzoek Stadburen 21 te Nijeholtwolde, d.d. 7 september 1995, projectnummer A006035.

In de bovengrond is een lichte verontreiniging met PAK aangetroffen. In de ondergrond zijn geen verhoogde gehalten aangetroffen. Het grondwater is licht verontreinigd met chroom, nikkel, lood, zink, arseen, naftaleen en xylenen. Tevens is een verhoogde fenolindex vastgesteld.

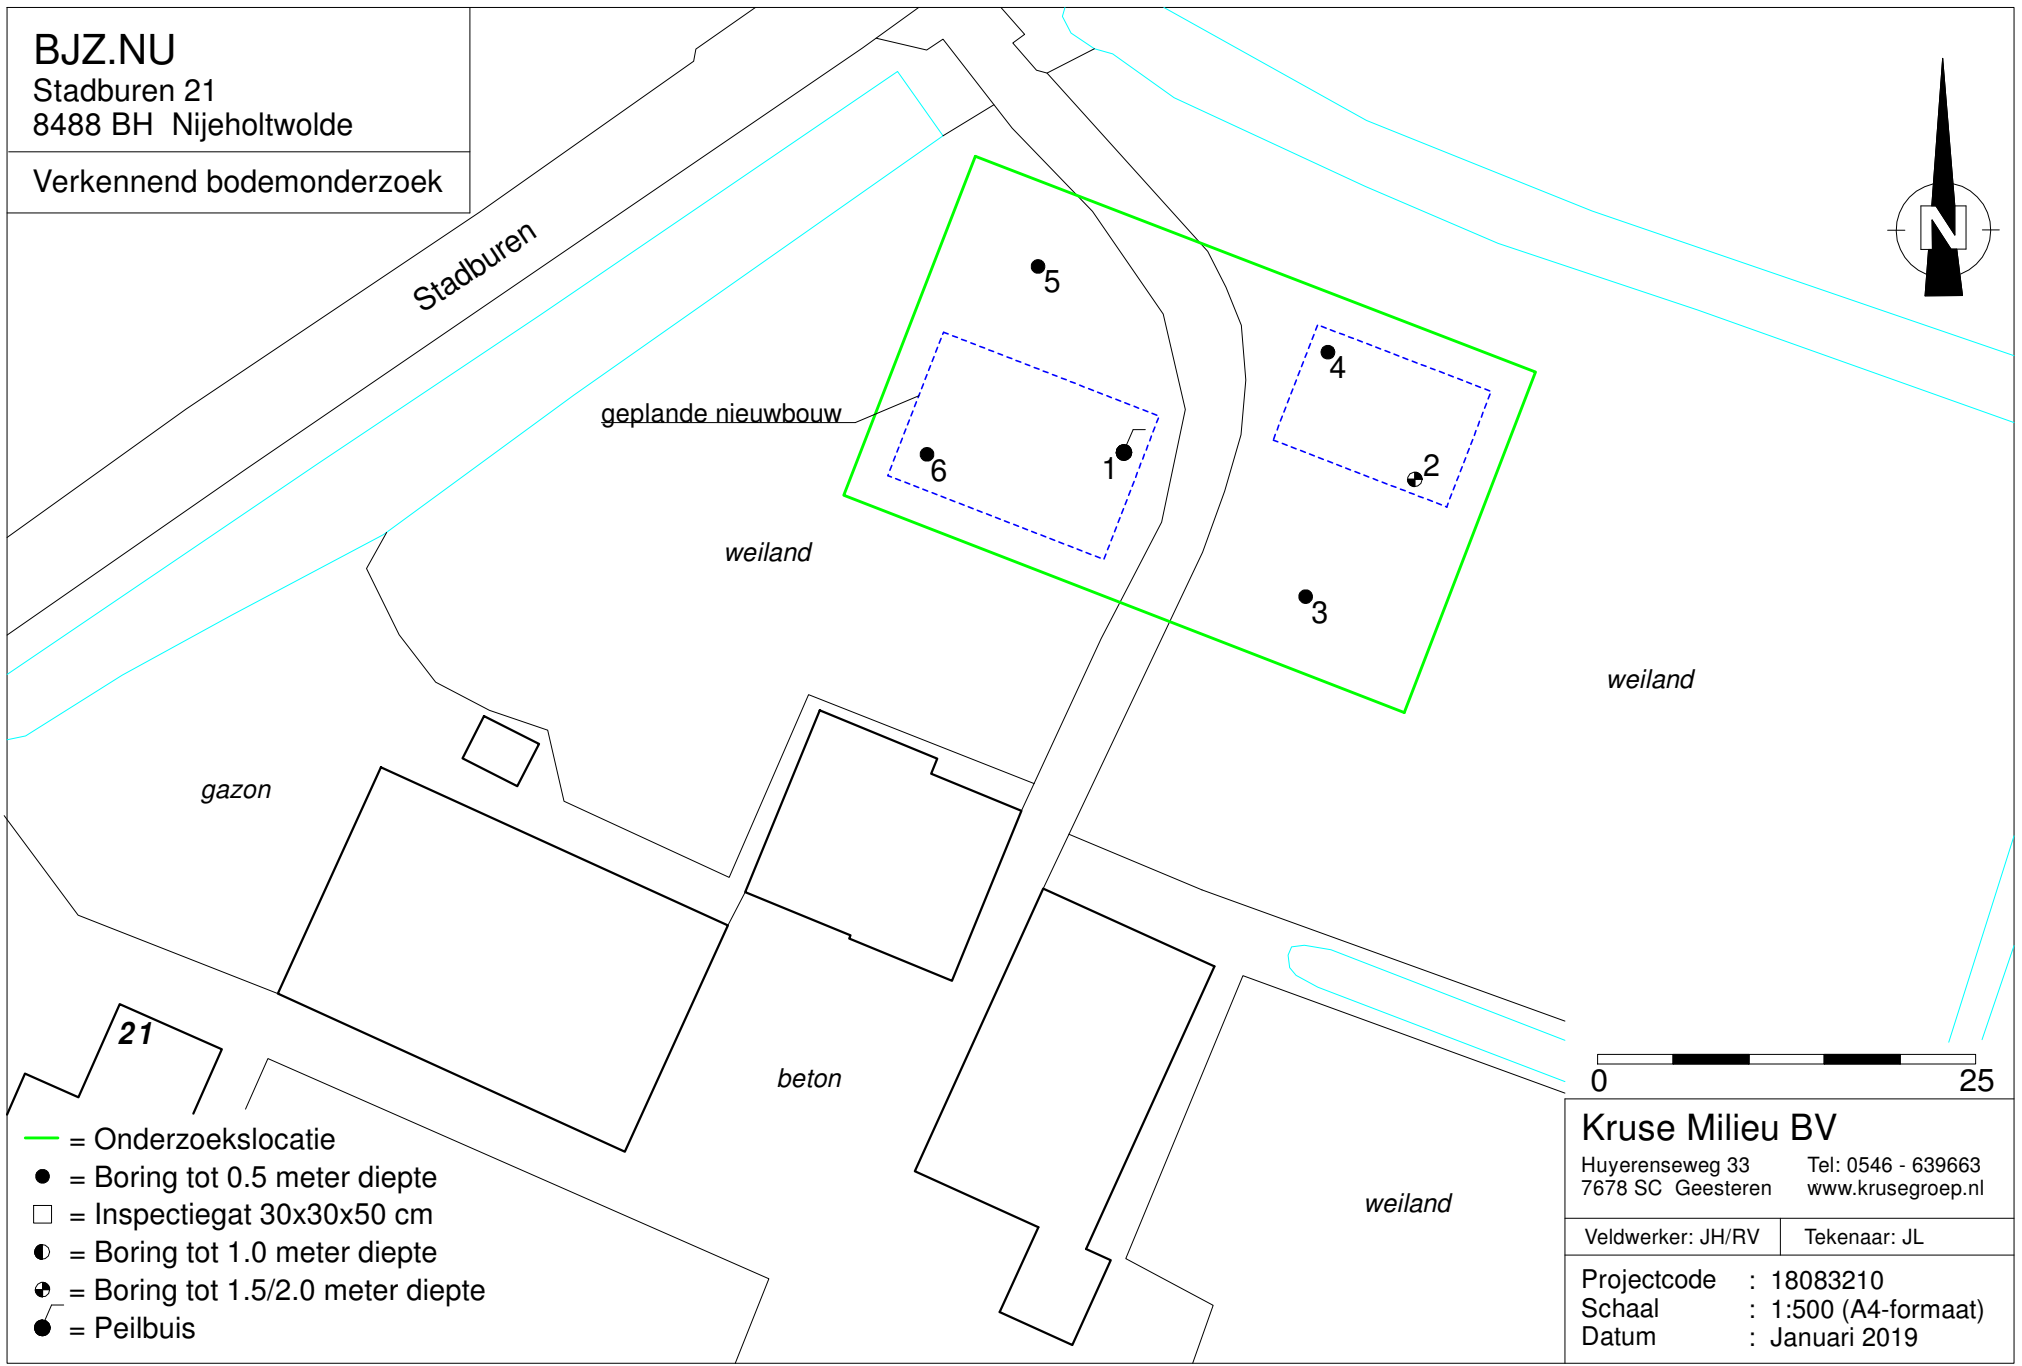
Verkennend bodemonderzoek

De situering van de monsterpunten is weergegeven op de situatieschets van bijlage I. Tijdens de boorwerkzaamheden is de bodemopbouw beschreven en is de grond zintuiglijk beoordeeld op eventuele aanwezigheid van verontreinigingen. De boorbeschrijvingen zijn weergegeven in bijlage II.

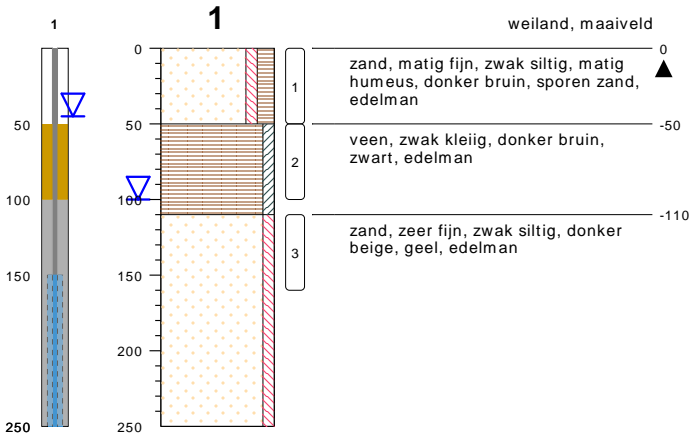
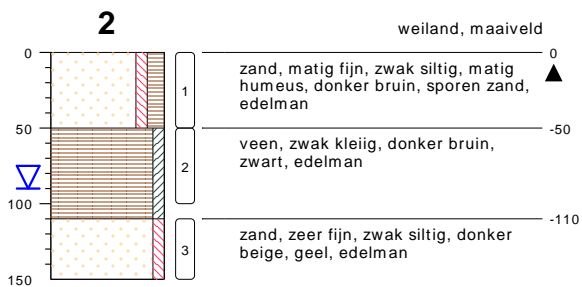
Bijlage II
Boorstaten

type **peilbuis met 1 filter**
 datum **21-12-2018**
 boormeester **Riemer Veltmaat**

weiland, maaiveld

0 ▲
 1 zand, matig fijn, zwak siltig, matig humeus, donker bruin, sporen zand, edelman
 -50
 2 veen, zwak kleilig, donker bruin, zwart, edelman
 -110
 3 zand, zeer fijn, zwak siltig, donker beige, geel, edelman

type **grondboring**
 datum **21-12-2018**
 boormeester **Riemer Veltmaat**

0 ▲
 1 zand, matig fijn, zwak siltig, zwak humeus, donker bruin, beige, matig zand, edelman
 -50
 veen, zwak kleilig, donker bruin, zwart, edelman

bodemprofielen schaal 1:50
