RAPPORT

Verkennd bodemonderzoek Sickengastraat te Wolvega

Aeres Milieu projectnummer AM16311

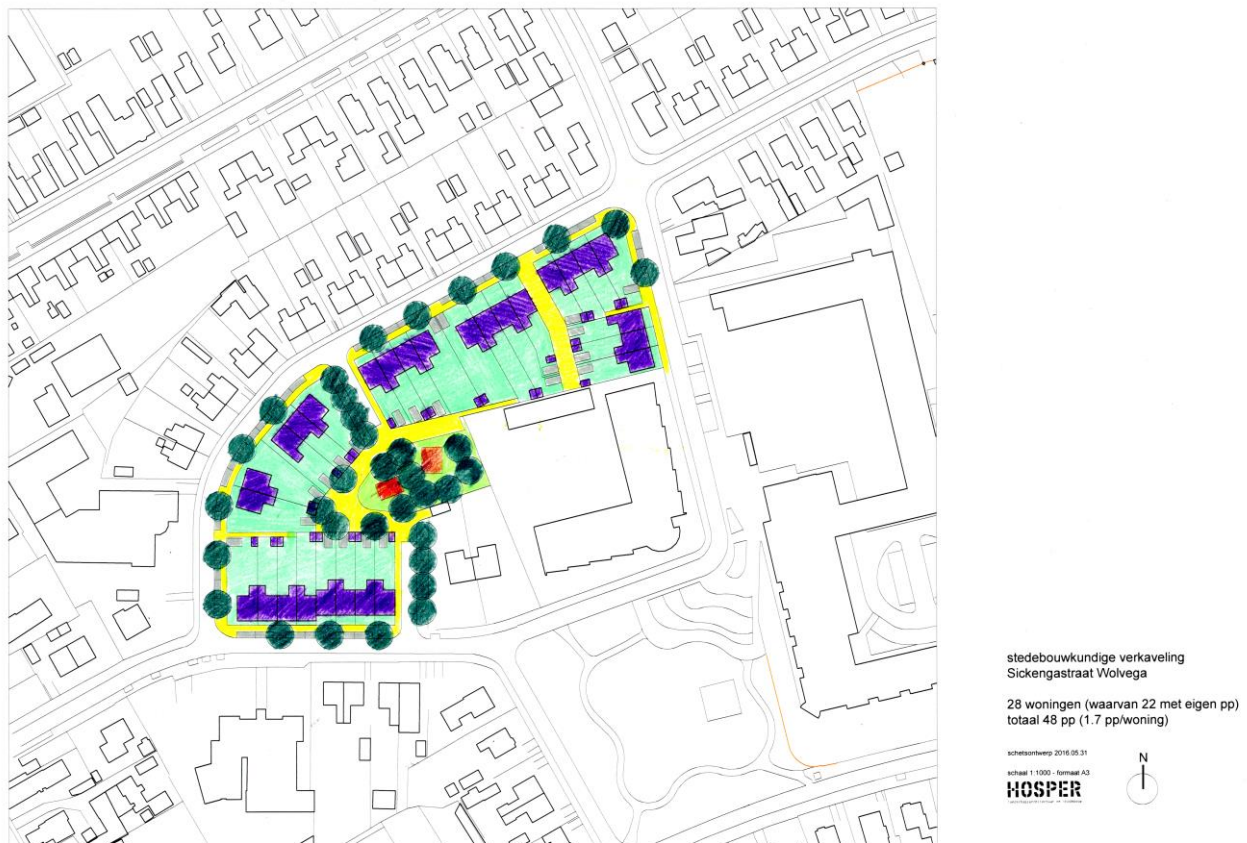
Het bodemonderzoek wordt uitgevoerd in verband met de voorgenomen herontwikkeling van het gebied. Na sloop van het schoolgebouw en de bestaande woningen wordt nieuwbouw (woningbouw) gerealiseerd. Onderstaande planschets geeft een beeld van de toekomstige inrichting van het gebied.

Afbeelding 1: Stedenbouwkundige verkelving (bron planschets: Ordito Gilze)

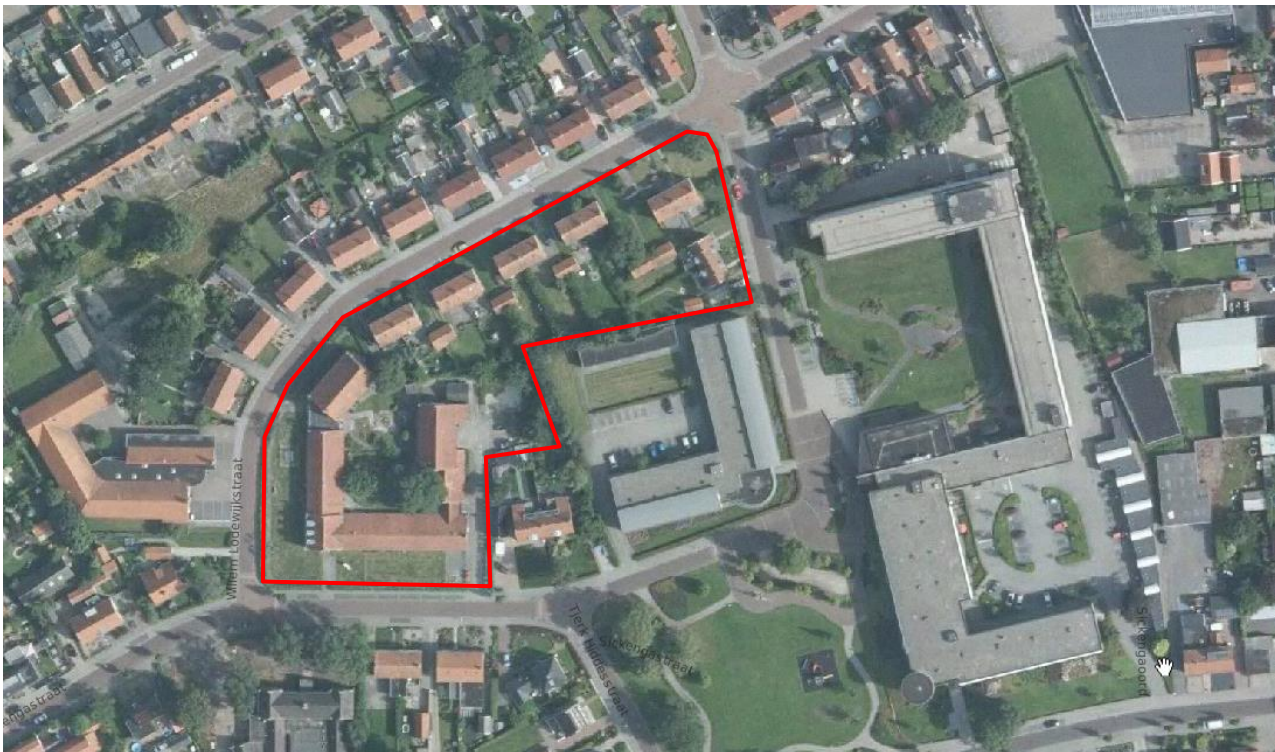
Afbeelding 2: globale begrenzing onderzoekslocatie (bron luchtfoto: risicokaart.nl)

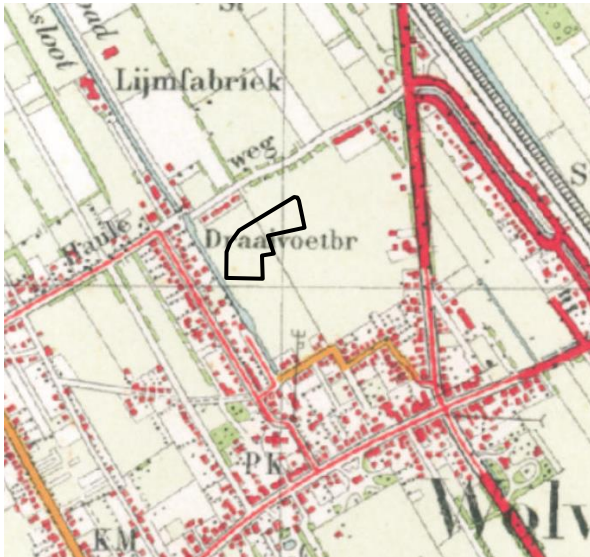
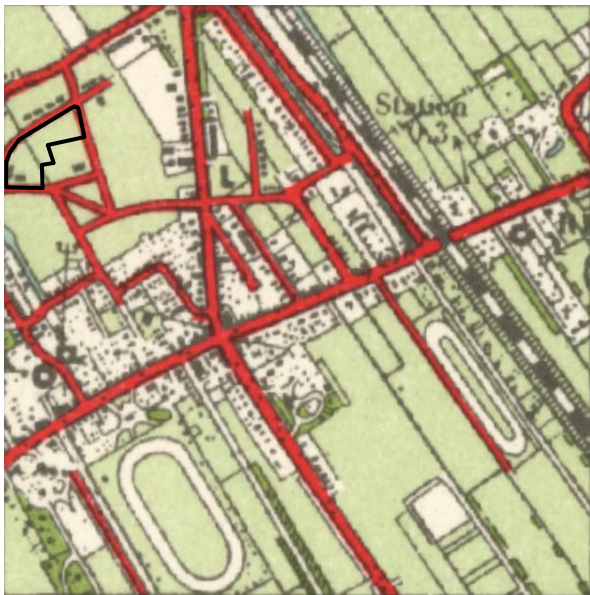
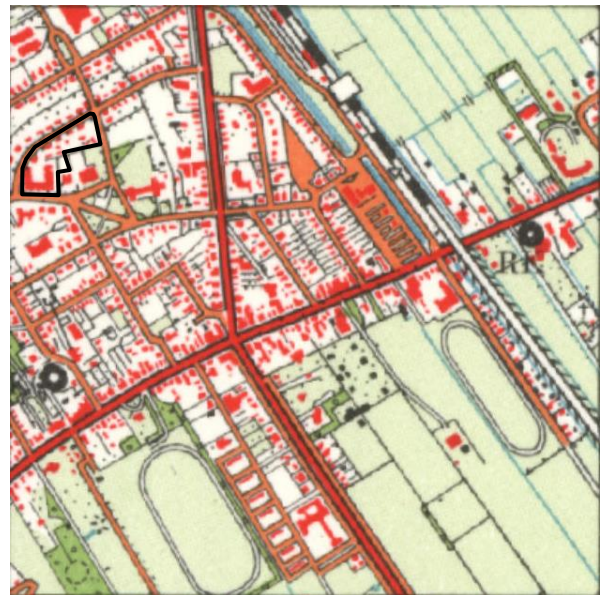
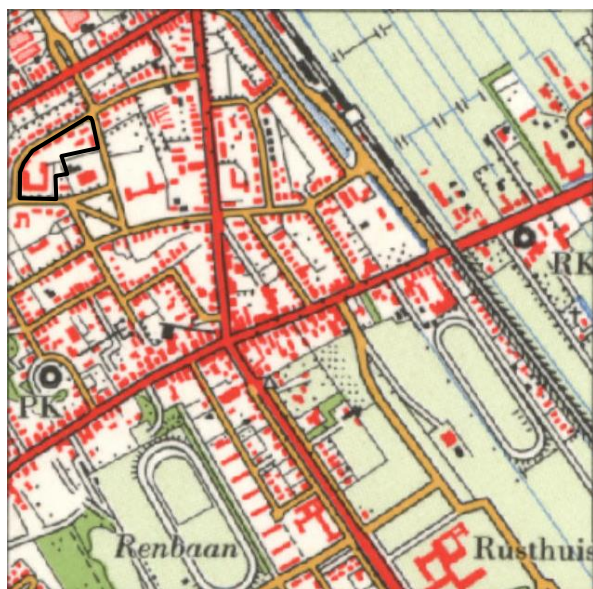
Afbeelding 3a t/m 3f: geraadpleegde topografische kaarten (bron kaarten: topotijdreis.nl)

In het kader van het vooronderzoek is historisch kaartmateriaal bestudeerd. Uit het kaartmateriaal is af te leiden dat de onderzoekslocatie tot begin jaren vijftig van de vorige eeuw bestond uit grasland/weiland. Op de kaart uit 1955 zijn de bestaande straten Sickengastraat, Willem Lodewijkstraat en Johan Willem Frisostraat rondom de onderzoekslocatie te herkennen. Op de kaart uit 1960 zijn het bestaande schoolgebouw en de woningen waar te nemen. Vanaf 1960 tot nu vinden er geen of nauwelijks wijzigingen plaats binnen de onderzoekslocatie.

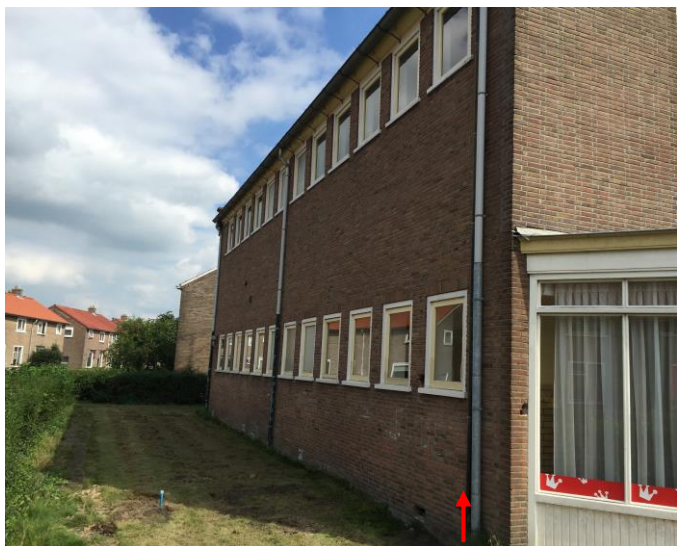
Aan zowel de westgevel als ook aan de oostgevel van het schoolgebouw is een ontluchtigspijp waargenomen. De ontluchtigspijpen behoren naar verwachting bij een ondergrondse huisbrandolietank. Zie afbeeldingen 4, 5 en 6 voor de aangetroffen twee ontluchtigspijpen.

Afbeelding 4: ontuchttingspijp westzijde

Bij de sloop van het schoolgebouw en/of bouwrijp maken van het schoolterrein dient men rekening te houden met de mogelijke aanwezigheid van twee ondergrondse brandstoftanks. De eventueel aanwezige tanks dienen door een daartoe erkend bedrijf gesaneerd/verwijderd te worden.

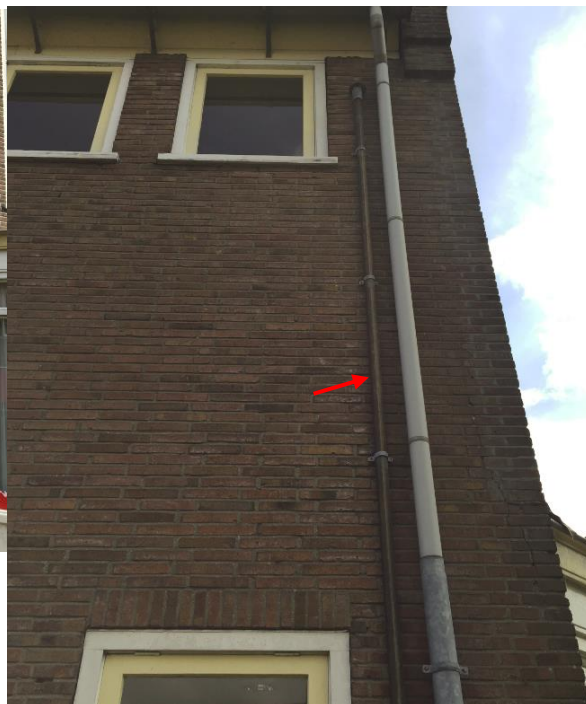
Afbeelding 5: ontuchttingspijp westzijde (detail)

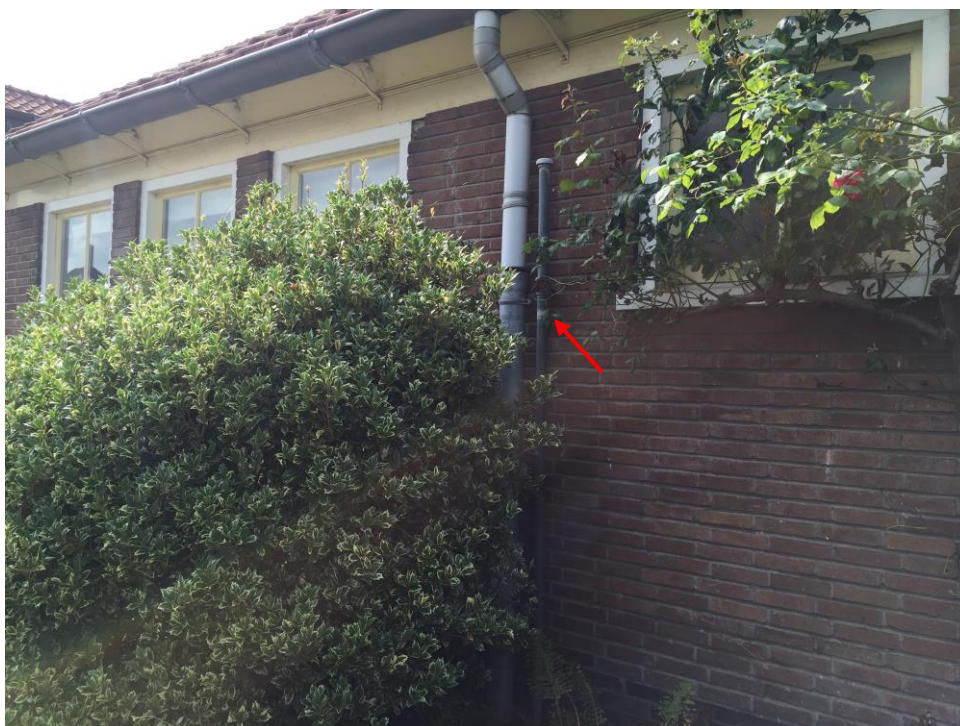
Afbeelding 6: ontuchttingspijp oostzijde

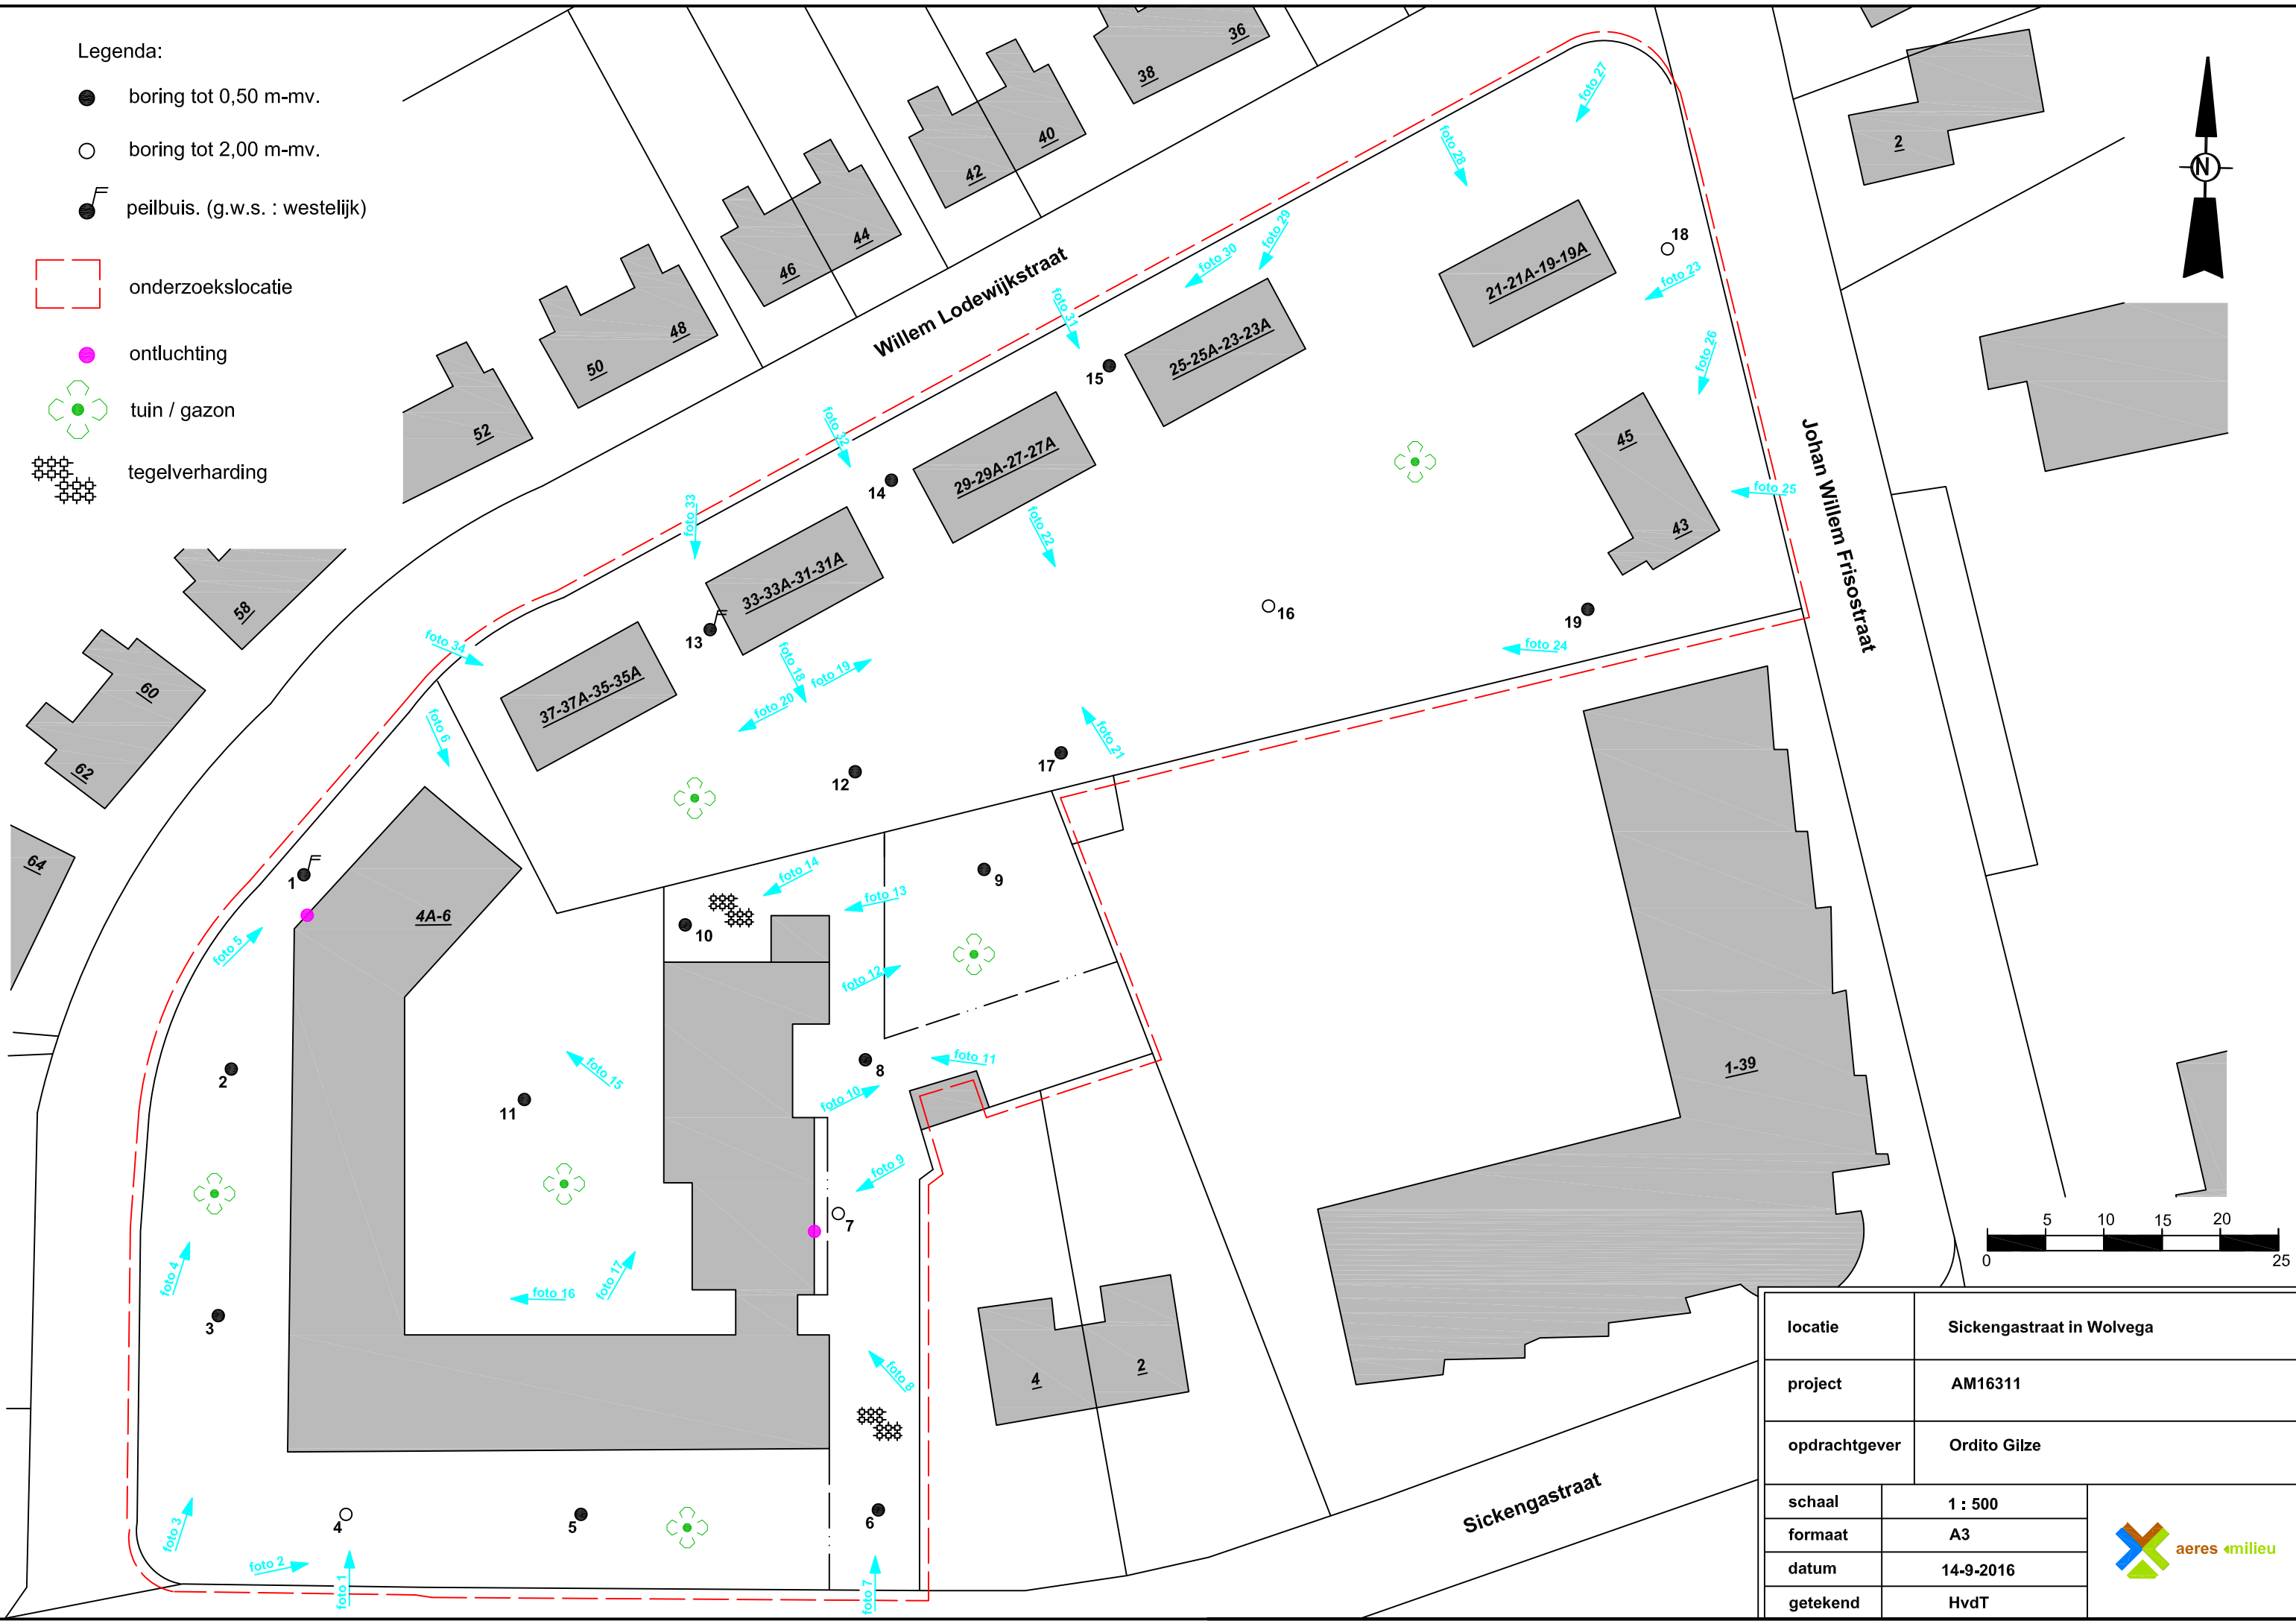
locatie	Sickengastraat in Wolvega	
project	AM16311	
opdrachtgever	Ordito Gilze	
schaal	1 : 500	 
formaat	A3	
datum	14-9-2016	
getekend	HvdT

De boringen zijn verricht met behulp van de Edelmanboor (\varnothing 7 of 10 cm). Zie voor de boorpuntlocaties bijlage 3.

De boringen 1 t/m 11 zijn verdeeld op het schoolterrein. De boringen 12 t/m 19 zijn verdeeld over de woonpercelen aan de Willem Lodewijkstraat en Johan Willem Frisostraat.

Nabij de aangetroffen ontluftingspijpen bij het schoolgebouw is middels boringen getracht de bijbehorende ondergrondse tanks te traceren. Nabij de ontluftingspijp aan de westgevel zijn enkele boringen gestuit op een diepte van circa 0,5 meter beneden maaiveld. Dit kan een indicatie zijn voor de aanwezigheid van een ondergrondse tank. Direct benedenstrooms is een peilbuis geplaatst (peilbuis 1). Bij de uitgevoerde boringen voor het traceren van de ondergrondse tank nabij de ontluftingspijp aan de oostgevel zijn geen waarnemingen gedaan die kunnen duiden op de aanwezigheid van een tank. Nabij het ontluftingspunt is een boring (boorpunt 7) tot aan de grondwaterspiegel verricht.
