# Ecologisch onderzoek Sickengastraat Wolvega

*Definitief, 13 oktober 2011*

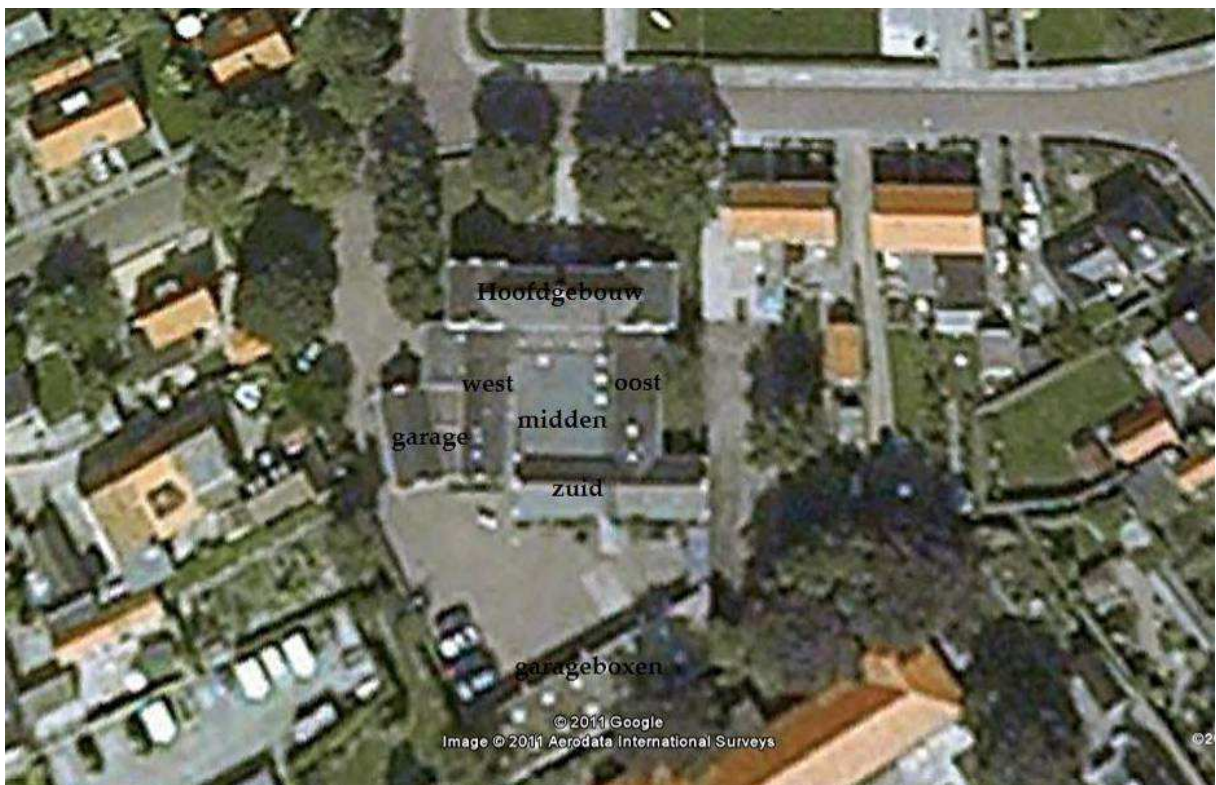
Figuur 7. Het politiebureau met de verschillende vleugels en bouwdelen.

Het plangebied bestaat uit het voormalige politiebureau, garageboxen, verharde oppervlakken en beplanting (Figuur 7). Aan de west-, zuid- en oostzijde is het van de omliggende tuinen afgegrensd door hekken en muren. Aan de noordzijde vormt de Sickengastraat de grens. Het plangebied heeft een oppervlakte van ongeveer 0,34 ha.

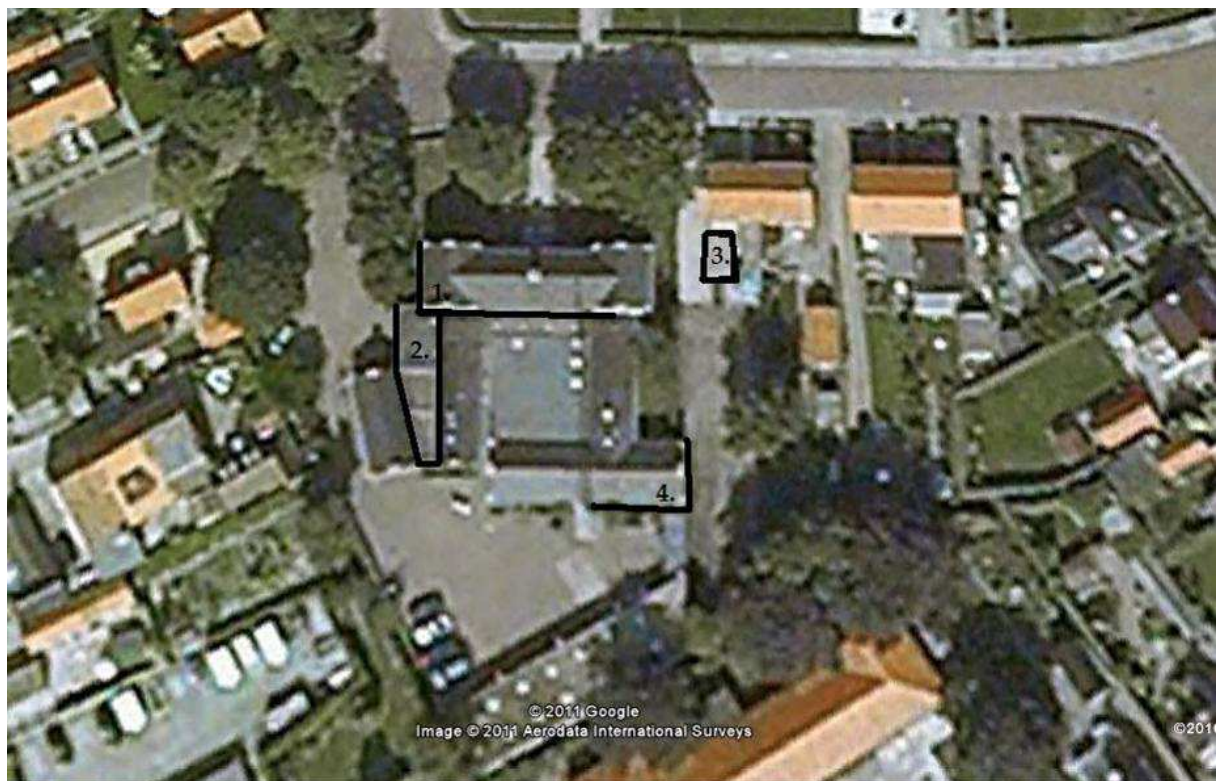
Figuur 9. Het plangebied met bijzondere locaties. Toelichting in de tekst onder 3.3 en 3.5 (Google Earth).

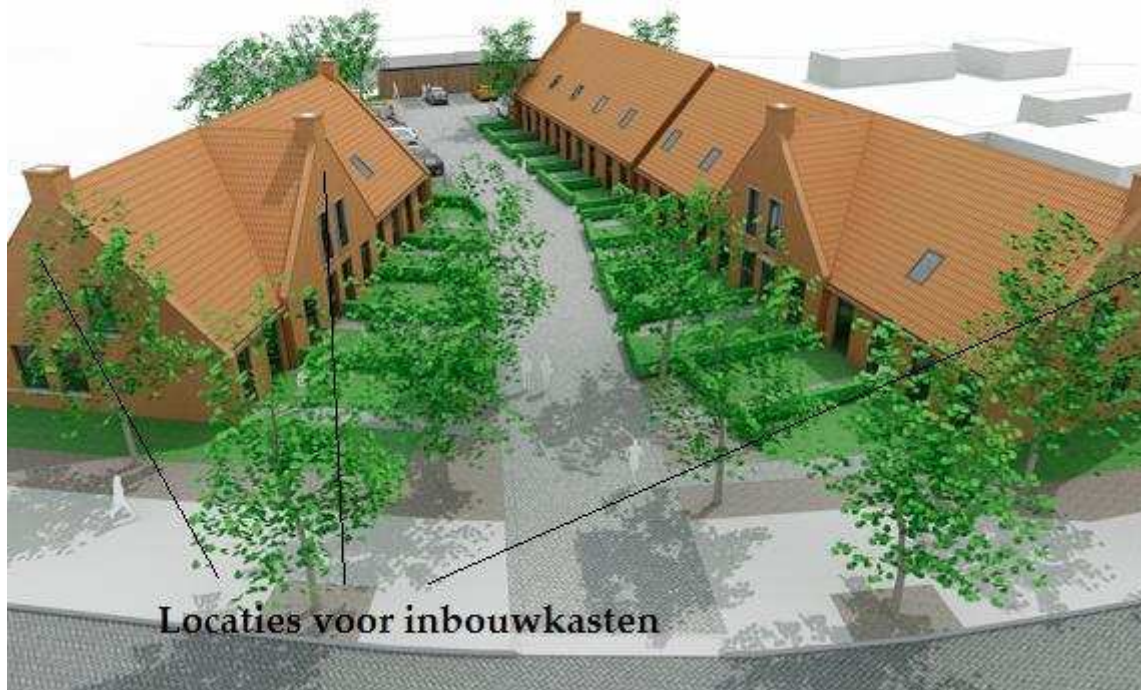
Figuur 12a. Locaties voor 6 inbouwkasten ter compensatie.

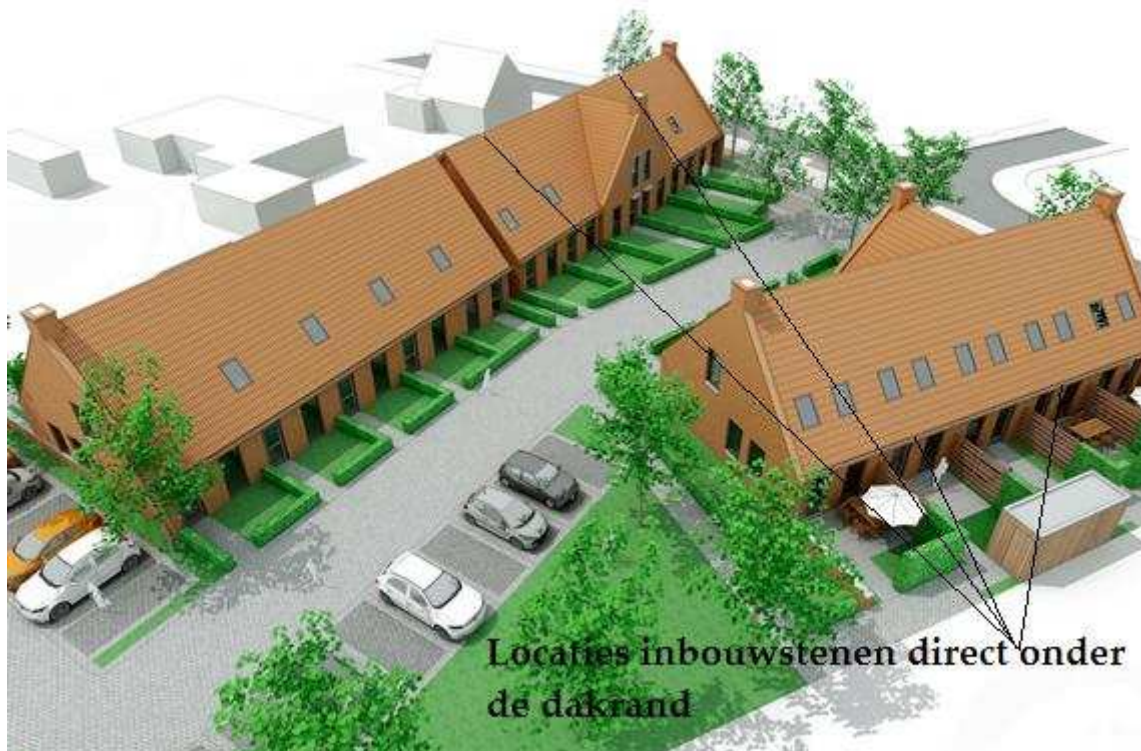
Figuur 12b. Locaties voor 4 inbouwstenen direct onder de dakrand.

Daarnaast zijn enkele plaatsen aangegeven waar de inbouwstenen direct onder de dakrand kunnen worden aangebracht (Figuur 12b). Het voordeel van die locaties is dat ze direct aansluiten op het groen in de aangrenzende tuinen.

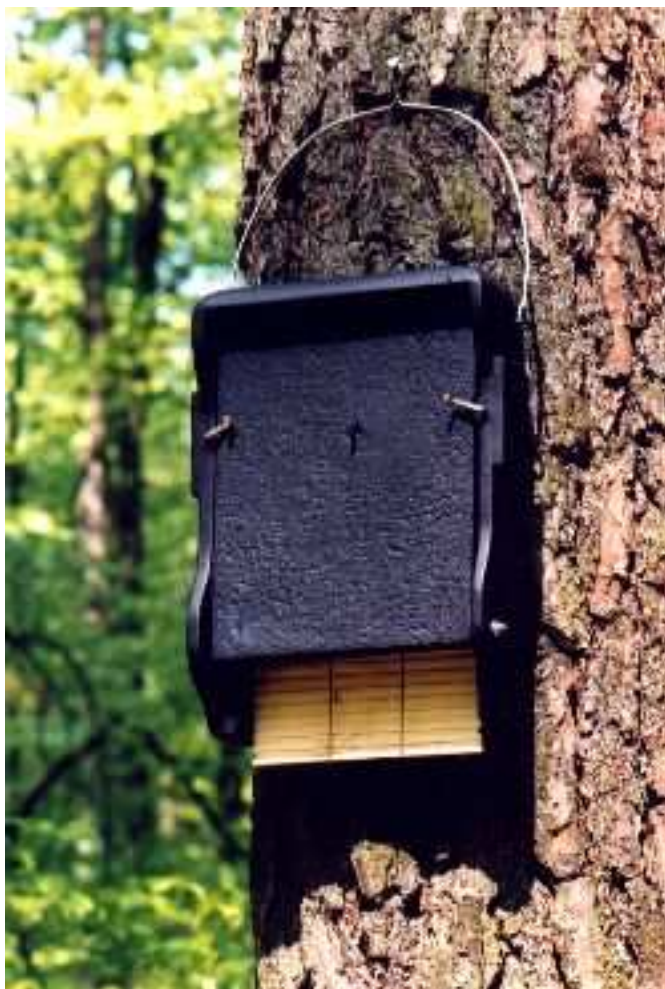
Figuur 15. Houten vleermuiskast (Waveka).

Tijdens de bouwperiode zijn de oude verblijfplaatsen gesloopt en de nieuwe verblijfplaatsen nog niet gerealiseerd. Voor tijdelijke vervanging zijn houten vleermuiskasten voldoende (Figuur 15). Deze moeten worden opgehangen in bomen ten zuidoosten van het plangebied, met toestemming van de bewoners/ eigenaren van deze tuinen. Een aantal van 5 is voldoende, omdat ze vrij eenvoudig in een gunstige positie te bevestigen zijn en alleen nodig zijn voor de zomerperiode.

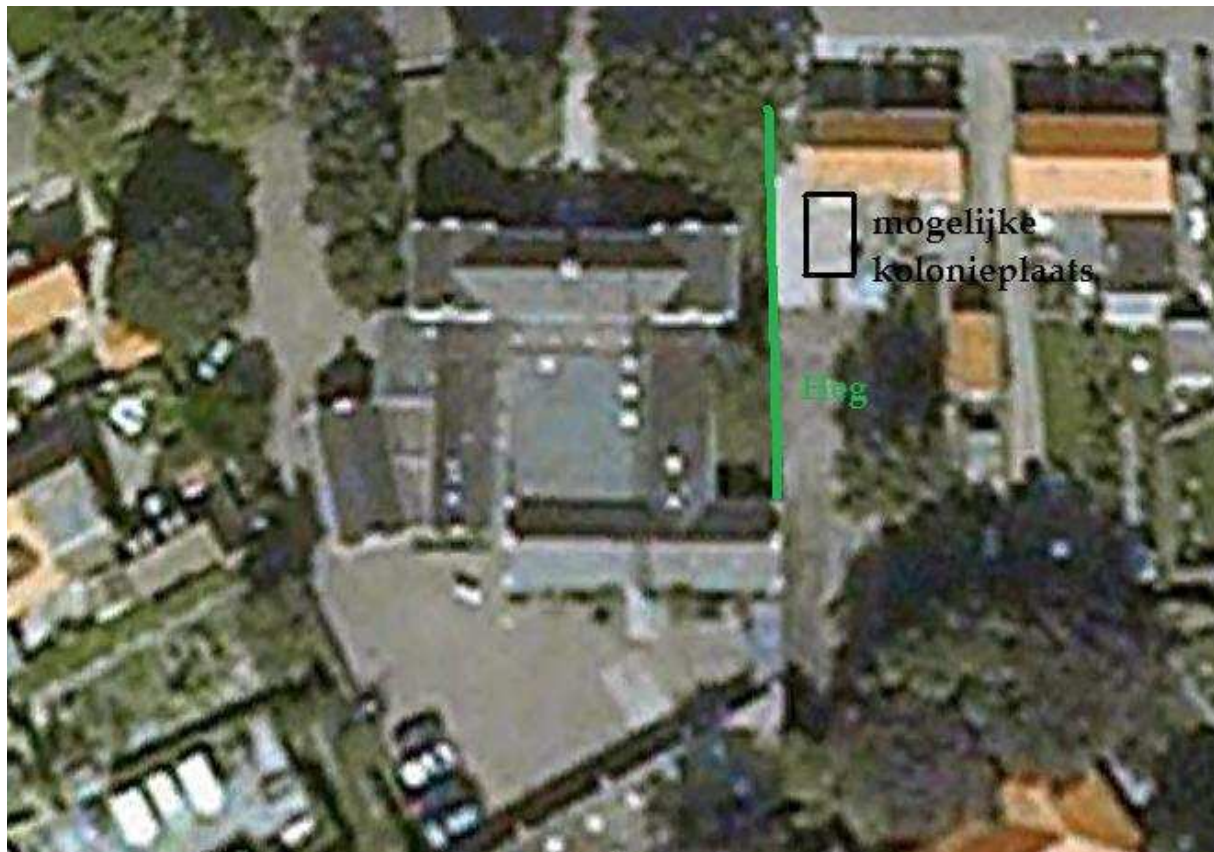
Figuur 17. De heg bij de mogelijke kolonieplaats sparen tot augustus 2012 en eventuele vervangende afscheiding realiseren vóór mei 2013.
