Rapportage asbestinventarisatie Type A (Volledig) conform SC-540

Projectnummer: Qi14086

Onderzochte Locatie : Hoofdweg 221 8474 CG Oldeholtpade

Projectnummer : Qi14086
 Omschrijving Bouwwerk : Schuur
 Datum onderzoek : 20-8-2014
 Datum rapportage : 25-8-2014
 Intern geautoriseerd op : 25-8-2014
 Intern geautoriseerd door : Dhr. B. Hanenburg Paraaf :  
 Rapport is geldig tot : 25-8-2017
 Rapport Type : **Type A (Volledig)**
 Versie : 1.0

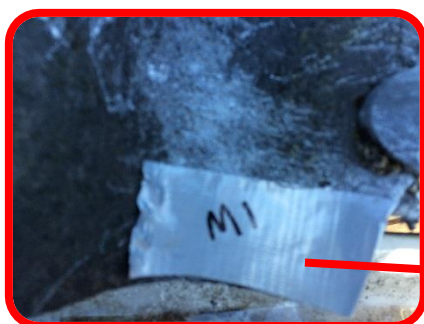
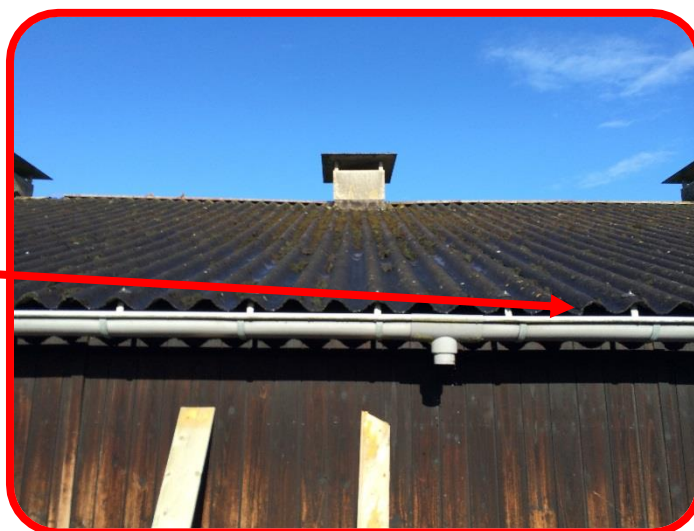
bron: M1		Foto 1 en 2	Materiaal: golfplaat schuur
bevestiging		geschroefd	
hoeveelheid totaal		700 m ²	
monstercode		M1	
soort asbest		Chrystotiel en Crocidoliet	
percentage asbest		10-15% en 2-5 %	
gebondenheid		Hechtgebonden	
risicoklasse		RK 2	
bereikbaarheid		goed	
buiten-/binnen sanering		Buiten	
Conditie / verweerdheid		zwaar verweerd, licht beschadigd	
locatie		Dak schuur	
Saneer advies	Buiten sanering risico klasse 2

Productspecificatie	Asbestcement golfplaat
Hechtgebondenheid	Hechtgebonden
Hoeveelheid asbest	700 m ²
Percentage Serpentine	10 - 15 %
Percentage Amfibool	2 - 5 %
Analysecertificaatnummer	14.008530/0

Bevestiging	Geschroefd
Binnen / buiten	Buiten
Beschadiging	Licht
Verweerdheid	Zwaar

Risicoklasse	2
Gebruikte versie classificatiemodel	TNO 2.1 18072014 (ingangsdatum 19-07-2014)

Het SC 530 gecertificeerde bedrijf dat de asbestverwijderingswerkzaamheden uitvoert, dient de best bestaande technieken toe te passen. Er dienen bronmaatregelen genomen te worden om vezelemisatie te voorkomen. Deze maatregelen dienen in een werkplan, opgesteld conform de SC 530, te worden opgenomen. Tijdens de werkzaamheden dient een volgelaatsmasker P3 met aangeblazen lucht te worden gedragen.

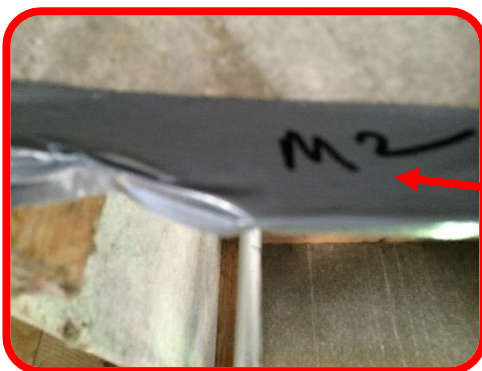
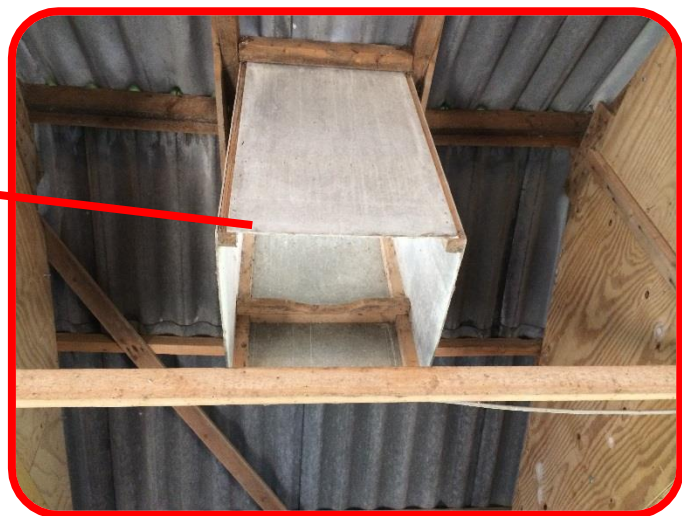
bron: M2		Foto 3 en 4	Materiaal: vlakke plaat ventilatie koker
bevestiging		Geschroefd en genageld	
hoeveelheid totaal		39 m ²	
monstercode		M2	
soort asbest		Chrysotiel	
percentage asbest		5-10 %	
gebondenheid		Hecht gebonden	
risicoklasse		RK 2	
bereikbaarheid		goed	
buiten-/binnen sanering		Binnen	
Conditie / verweerdheid		Licht verweerd, licht beschadigd	
locatie		Dak schuur 1 ventilatie koker binnen	
Saneer advies	Binnen sanering risico klasse 2

Productspecificatie	Asbestcement vlakke plaat
Hechtgebondenheid	Hechtgebonden
Hoeveelheid asbest	39 m ²
Percentage Serpentine	5 - 10 %
Analysecertificaatnummer	14.008530/0

Bevestiging	Gespijkerd
Binnen / buiten	Binnen
Beschadiging	Licht
Verweerdheid	Licht

Voorafgaand aan de werkzaamheden dient een containment te worden ingericht conform SC -530.

Het SC 530 gecertificeerde bedrijf dat de asbestverwijderingswerkzaamheden uitvoert, dient de best bestaande technieken toe te passen. Er dienen bronmaatregelen genomen te worden om vezelemisatie te voorkomen. Deze maatregelen dienen in een werkplan, opgesteld conform de SC 530, te worden opgenomen. Tijdens de werkzaamheden dient een volgelaatsmasker P3 met aangeblazen lucht te worden gedragen.

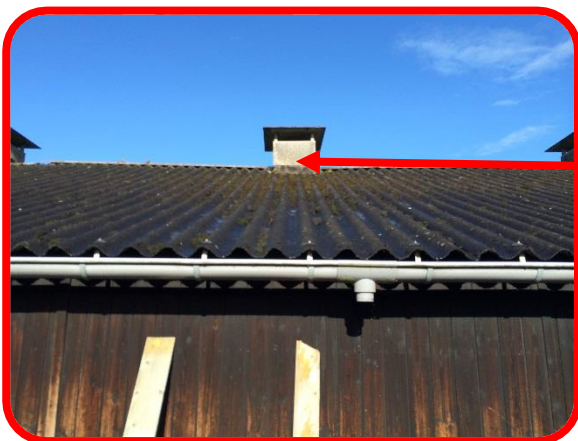
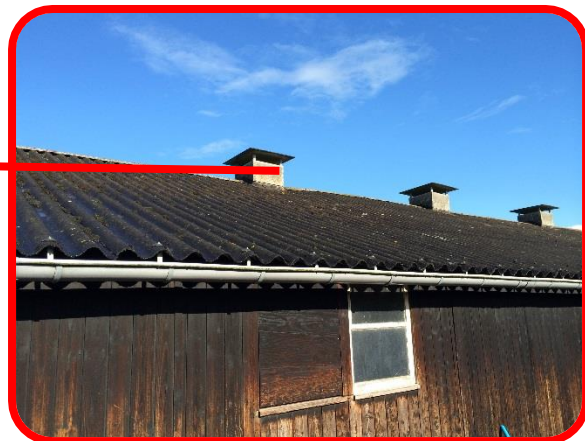
bron: M2 REF		Foto 5 en 6	Materiaal: vlakke plaat buiten
bevestiging		Gespijkerd	
hoeveelheid totaal		18 m ²	
monstercode		M2	
soort asbest		Chrysotiel	
percentage asbest		5-10 %	
gebondenheid		Hecht gebonden	
risicoklasse		RK 2	
bereikbaarheid		Redelijk	
buiten-/binnen sanering		Buiten	
Conditie / verweerdheid		Licht verweerd, licht beschadigd	
locatie		Dak ventilatie koker buiten	
Saneer advies	Buiten sanering risico klasse 2

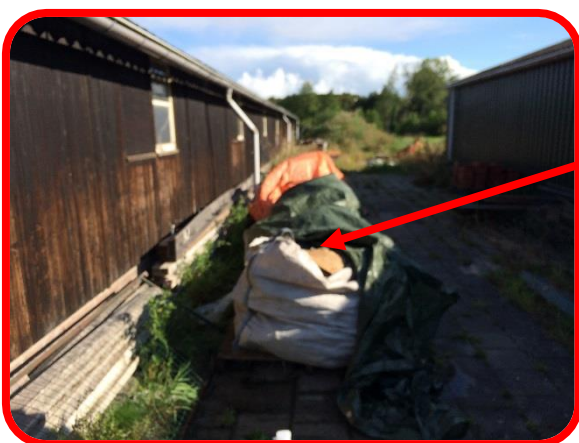
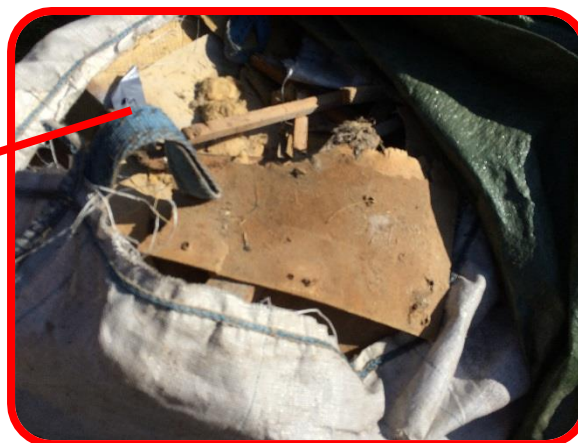
bron: M3	Foto 7 en 8	Materiaal: vlakke plaat buiten
bevestiging	Los in BigBag	
hoeveelheid totaal	18 m ²	
monstercode	M3	
soort asbest	Chrysotiel	
percentage asbest	2-5 % %	
gebondenheid	Hecht gebonden	
risicoklasse	RK 2	
bereikbaarheid	goed	
buiten-/binnen sanering	Buiten	
Conditie / verweerdheid	Licht verweerd, zwaar beschadigd	
locatie	Naast schuur	
Saneer advies	Buiten sanering risico klasse 2, let op in big bag zitten ook andere bouwmaterialen, board en hout, geadviseerd wordt om de gehele big bag als asbesthoudend te saneren.

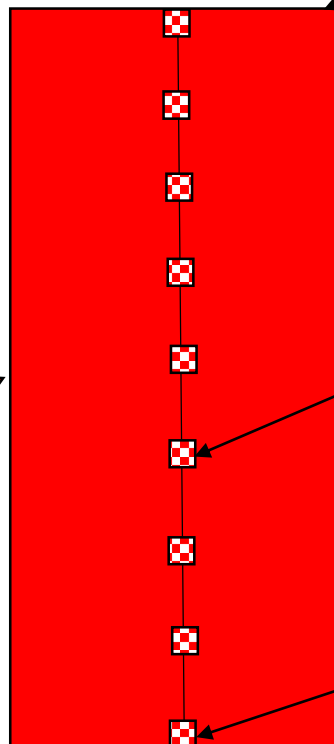
Bron M1
Golfplaat
Totaal 700 M²

Bron M2
Binnen koker
Vlakke plaat
Totaal 39 M²

Bron M2 REF
Buiten
Vlakke plaat
Totaal 18 M²

Bron M3
Golfplaat
Los in Bigbag
Totaal 150 M²
