Bijlage 1	ruimtelijke motivatie
Bijlage 2	asbestinventarisatie
Bijlage 3	bodemonderzoek
Bijlage 4	ecologisch_ onderzoek
Bijlage 5	akoestisch onderzoek

Bijlage 1 ruimtelijke motivatie

Noordwolde C1000 pp

ruimtelijke motivatie

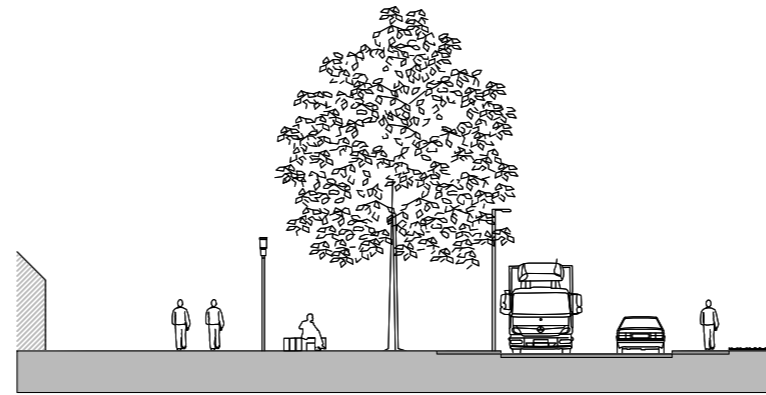
principe-doorsnede t.h.v. voetgangerspleintje Meulepassage

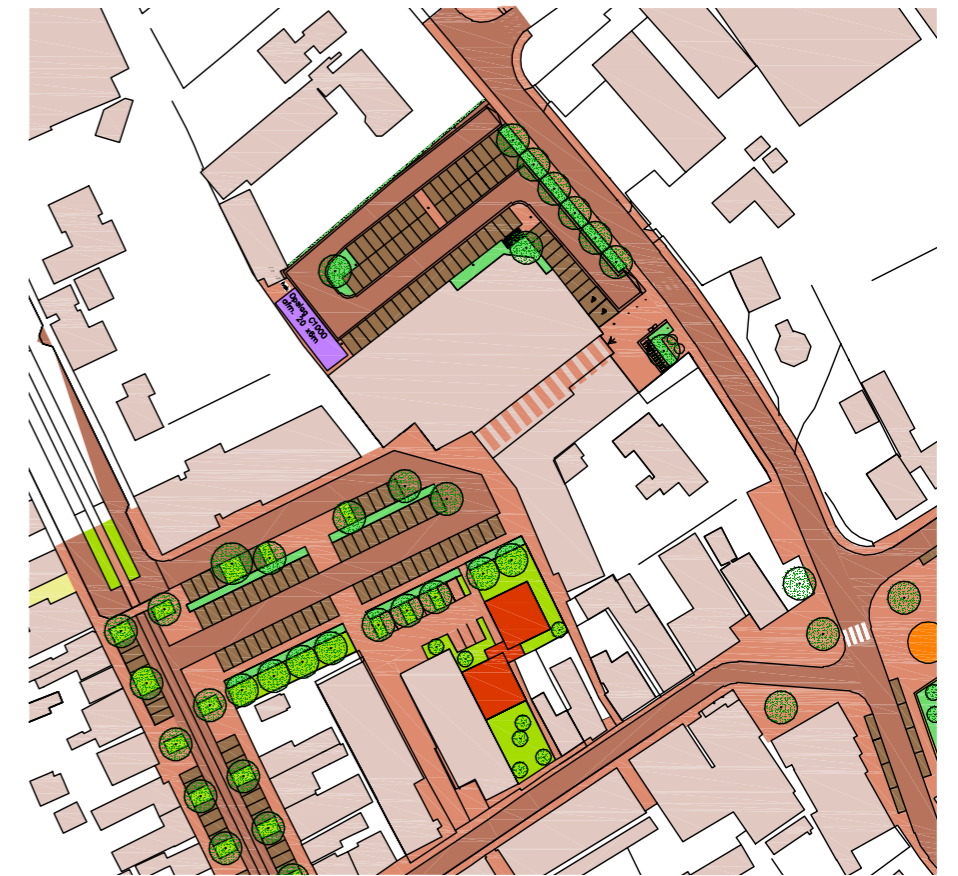
De parkeerplaatsen in het nieuwe schetsontwerp

Ten oosten van de C1000 stelt het ontwerp 64 nieuwe parkeerplaatsen voor en 2 nieuwe gehandicaptenparkeerplaatsen. Voorheen waren dit er 21. Dat is een verschil van 45 parkeerplaatsen.

In totaal zijn er in de toekomst 52 meer parkeerplaatsen vergeleken met de huidige situatie. Omdat het Manaplein op piekmomenten in de huidige situatie geen plek meer biedt en er de laatste jaren aan de Industriestraat parkeeroverlast is ontstaan levert de komst van de nieuwe parkeerplaats dus een flinke verbetering op voor de parkeersituatie rondom de Meulepassage aan de Industriestraat.

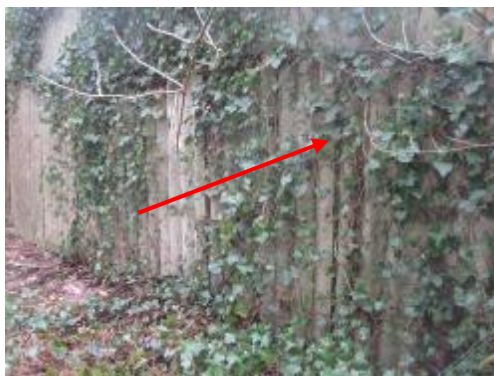
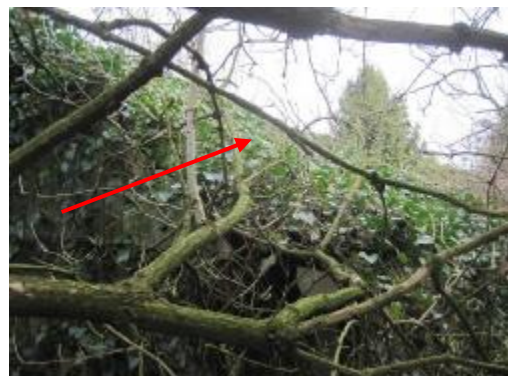
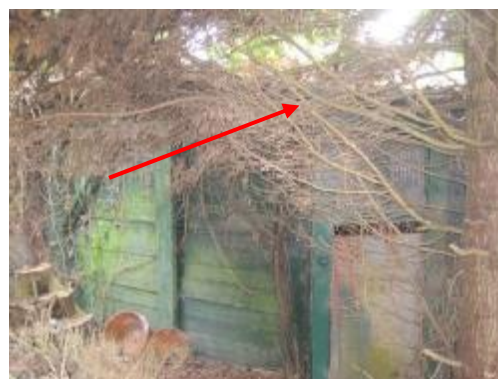
foto's: golfplaat

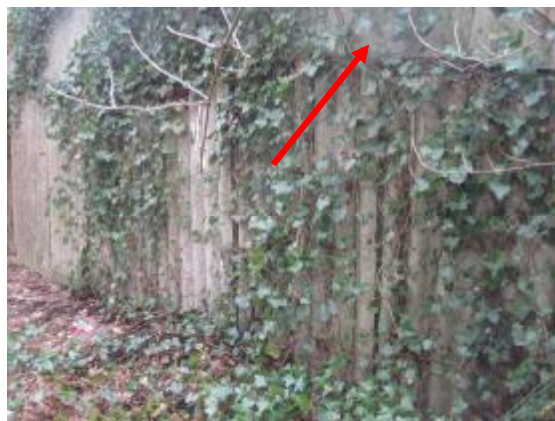
Bron 2, vlakke plaat

foto: vlakke plaat

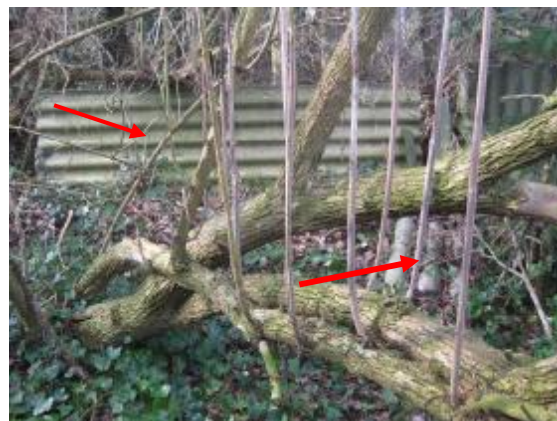
Bron 3, golfplaat

foto: golfplaat

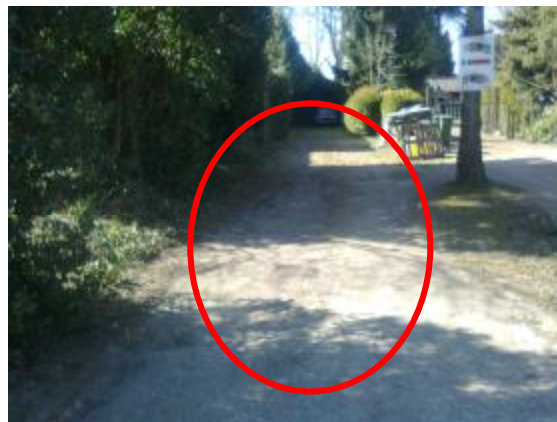
Bron 4, restanten vlakke plaat

Opmerkingen: wij adviseren een bodemonderzoek naar asbest uit te voeren.
