Onderwerp: **verkennend milieukundig bodemonderzoek
volgens NEN 5740+A1 Vinkegavaartweg 9 te
De Hoeve**

Projectnummer: **21-M9914**

Opdrachtgever: **Gorissen Ruimtelijk Advies**

Datum: **16 juli 2021**

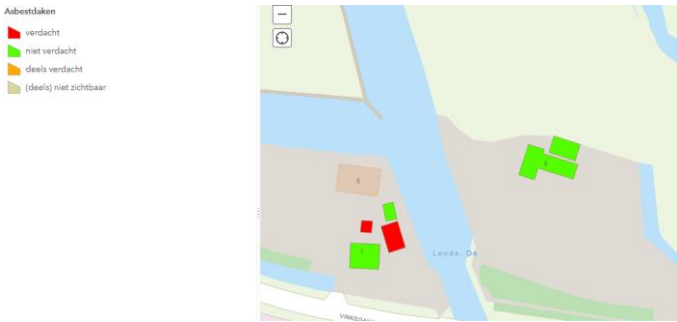
<p>Aanwezigheid asbest</p>	<p>Op de asbestdakenkaart van de provincie Friesland worden de daken van de bestaande gebouwen aangemerkt als niet asbestverdacht.</p>

<p><i>figuur 1: asbestdakenkaart provincie Friesland</i></p> <p>De aanwezigheid van asbesthoudend materiaal elders in de bestaande bebouwing is niet uit te sluiten (niet onderzocht). Er is geen informatie bekend omtrent de evt. aanwezigheid van asbest in de bodem t.p.v. het plangebied. Er bestaat altijd de mogelijkheid dat asbest (afval/puin) ed. is begraven. Op voorhand is hiervan geen informatie bekend.</p>
<p>Ophogingen/dempingen/stortingen</p>	<p>Vanaf de Vinkegavaartweg loopt in de richting van het erf een met puin verhard pad. Dit pad blijft behouden en valt buiten het onderzoeksgebied en is in dit bodemonderzoek <u>niet</u> onderzocht.</p> <p>Volgens informatie van de eigenaar bevindt zich in een deel van de tuin ten zuiden van de woning nog fundament en puin van vm. bebouwing. Het deel waar sprake is van fundament en puin in de bodem bevindt zich even ten zuiden van het onderzochte terreindeel (buiten het onderzoeksgebied).</p> <p>Er is geen informatie omtrent evt. met bodemvreemd materiaal gedempte watergangen/ sloten t.p.v. de onderzoekslocatie (binnen het onderzochte terreindeel). Er is geen informatie omtrent evt. opgebrachte gebiedsvreemde grond (ophogingen), verhardingsmateriaal, puinmateriaal en/of afval op de onderzoekslocatie.</p>

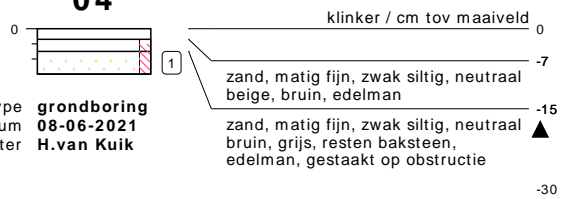
04

type **grondboring**
 datum **08-06-2021**
 boormeester **H.van Kuik**
