Verkennend bodemonderzoek

Steggerdaweg 49 te Steggerda

projectnummer 437931-1
definitief revisie 00
18 februari 2019

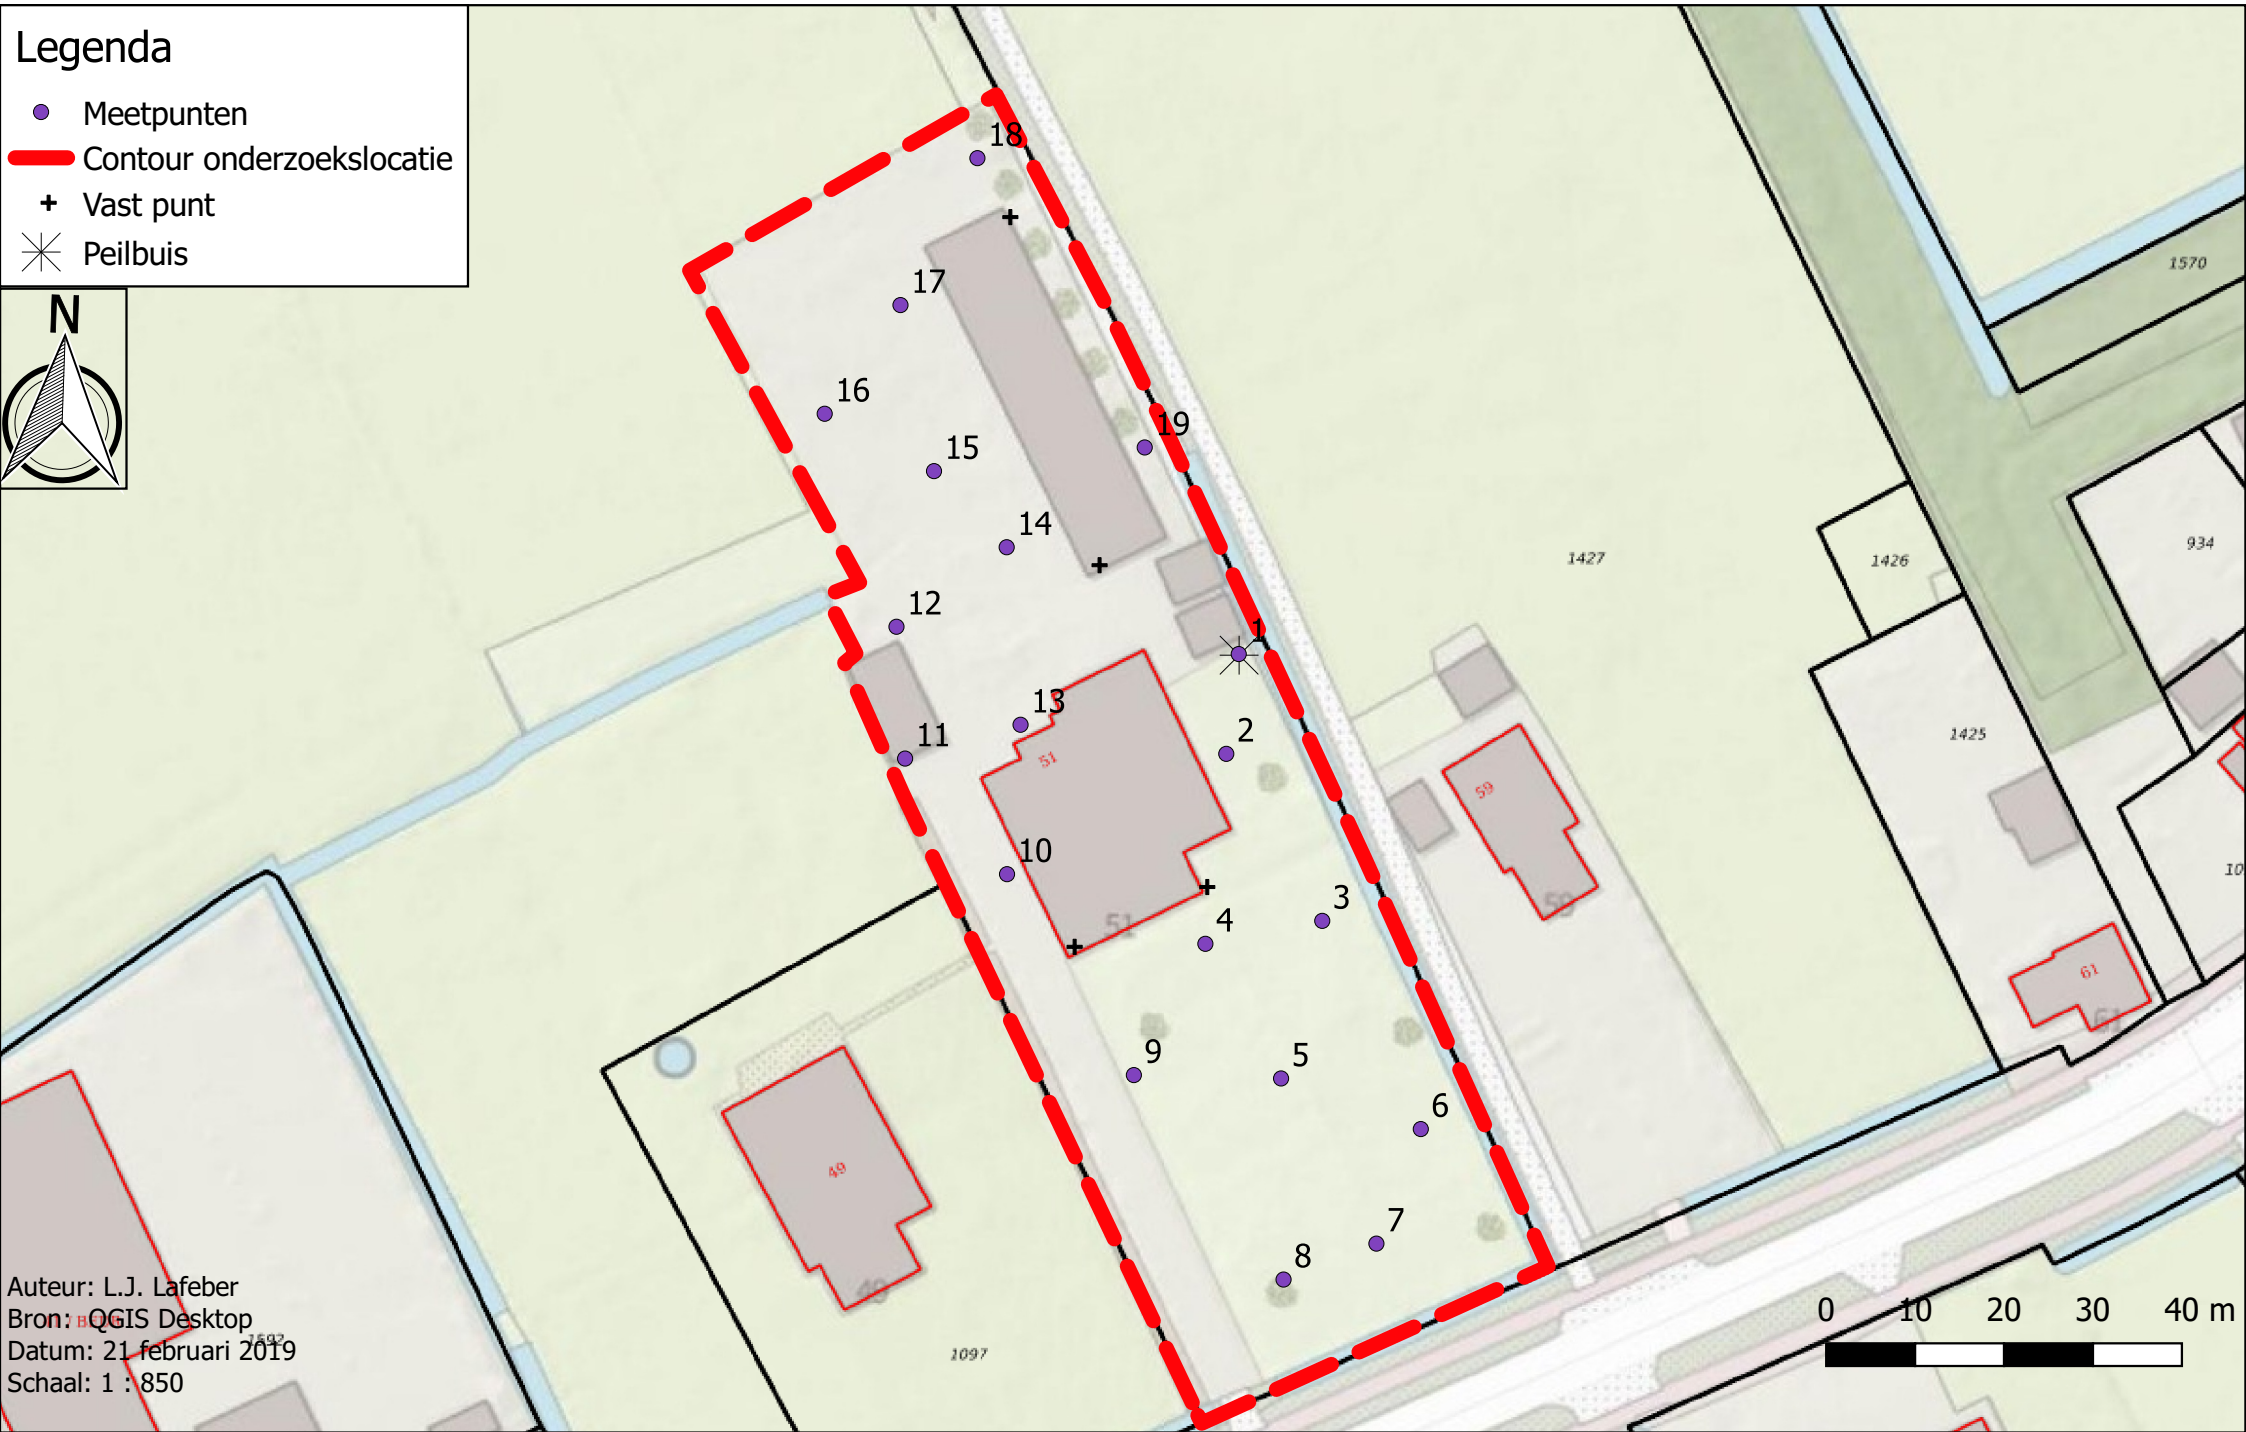
437931-S1	Situatietekening met boringen
-----------	-------------------------------

- Meetpunten
- Contour onderzoekslocatie
- + Vast punt
- ✱ Peilbuis
