**druppelzone onderzoek
Goorstraat 2 te Horssen**

Projectnaam Goorstraat 2 te Horssen
Projectnummer B3159

Opdrachtgever VOF Fransen
Postadres Goorstraat 2
6631 KP Horssen
Contactpersoon heer J.P.M. Fransen

Aantal pagina's 8 (exclusief bijlagen)
Datum 24 januari 2023

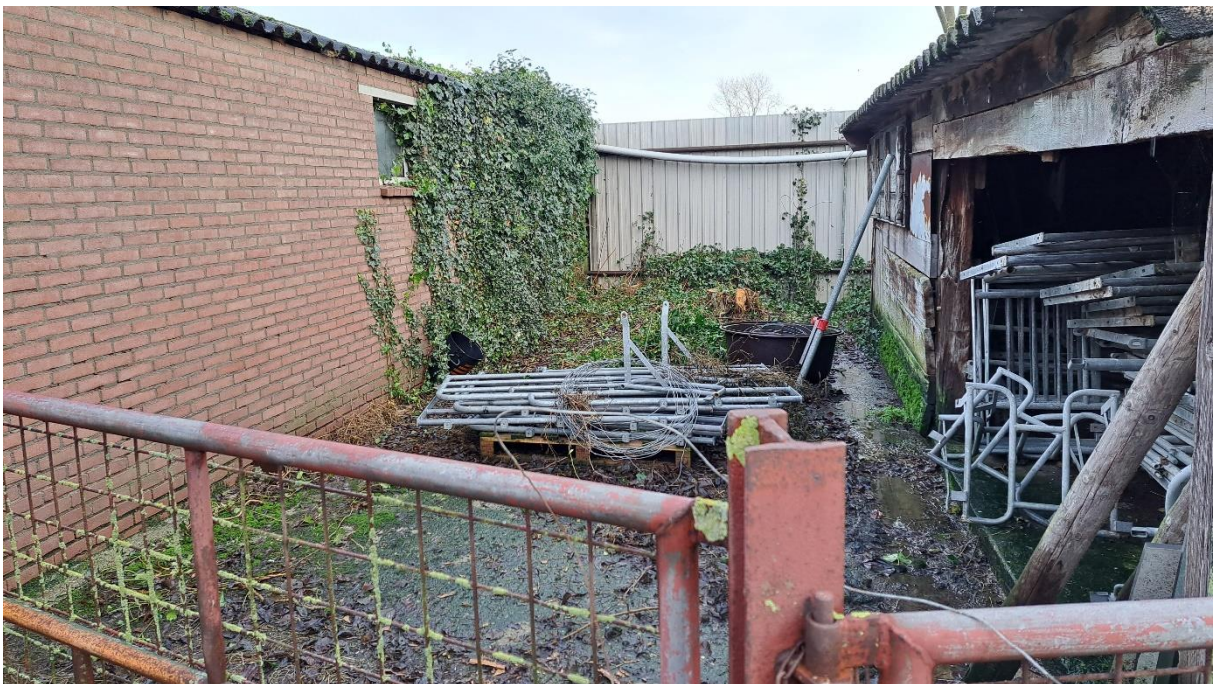
Druppelzone (l) en greppel (r) ter plaatse van het begroeide erf

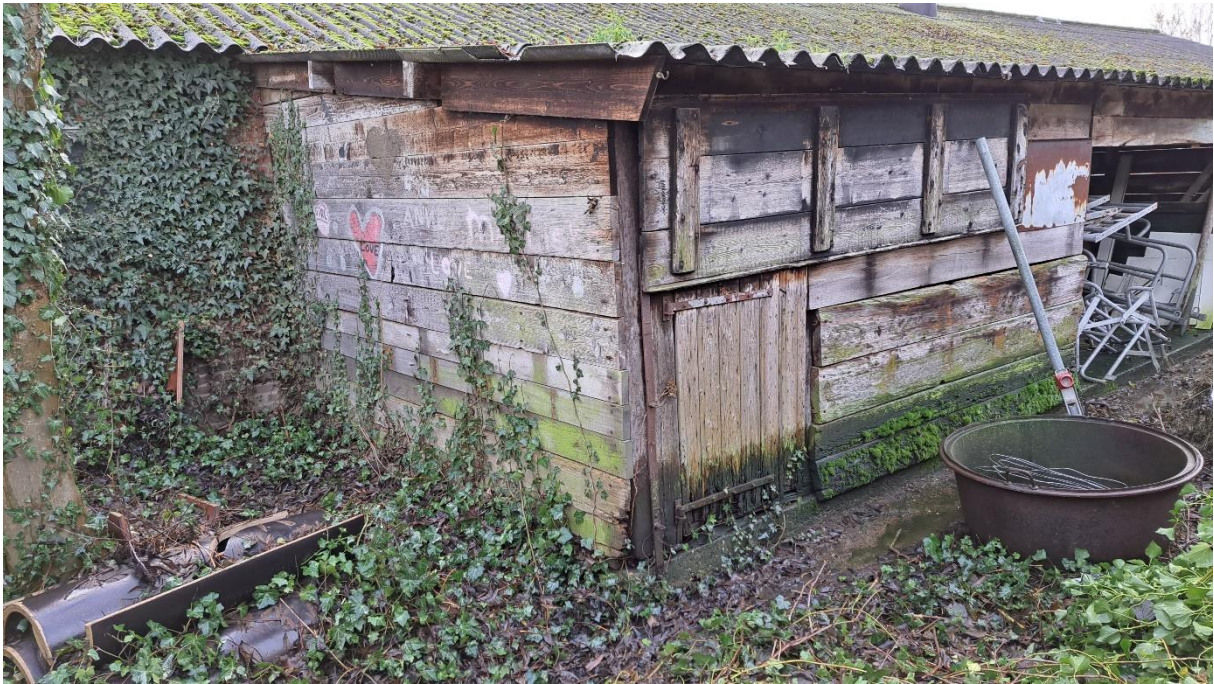
Op basis van het vooronderzoek wordt uitgegaan van een asbestverdachte toplaag (0 tot 10 cm -maaiveld) in de druppelzone van een deel van het asbesthoudende dak van stal 3 met onverhard maaiveld. Hemelwater van het asbesthoudend dak van stal 2 wordt deels afgevoerd middels een greppel. De greppel wordt als asbestverdacht beschouwd.

Asbestverdachte greppel

Ter plaatse van de onderzoekslocatie zijn geen verontreinigingen aangetoond die aanleiding vormen voor het uitvoeren van nader of aanvullend bodemonderzoek.

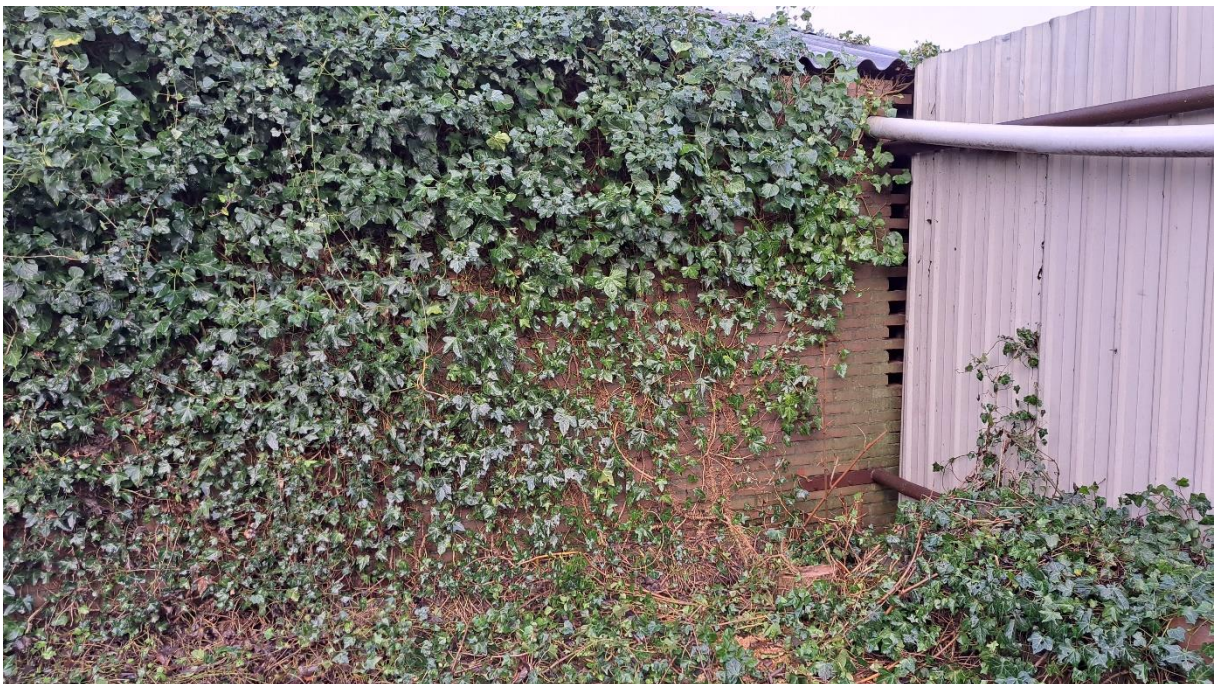
Asbestverdachte toplaag druppelzone
