Verkendend bodemonderzoek

Conform NEN 5740

Locatie: Koningstraat – Schriksestraat,
Afferden

Projectnummer: Tm2016.257 v1.1

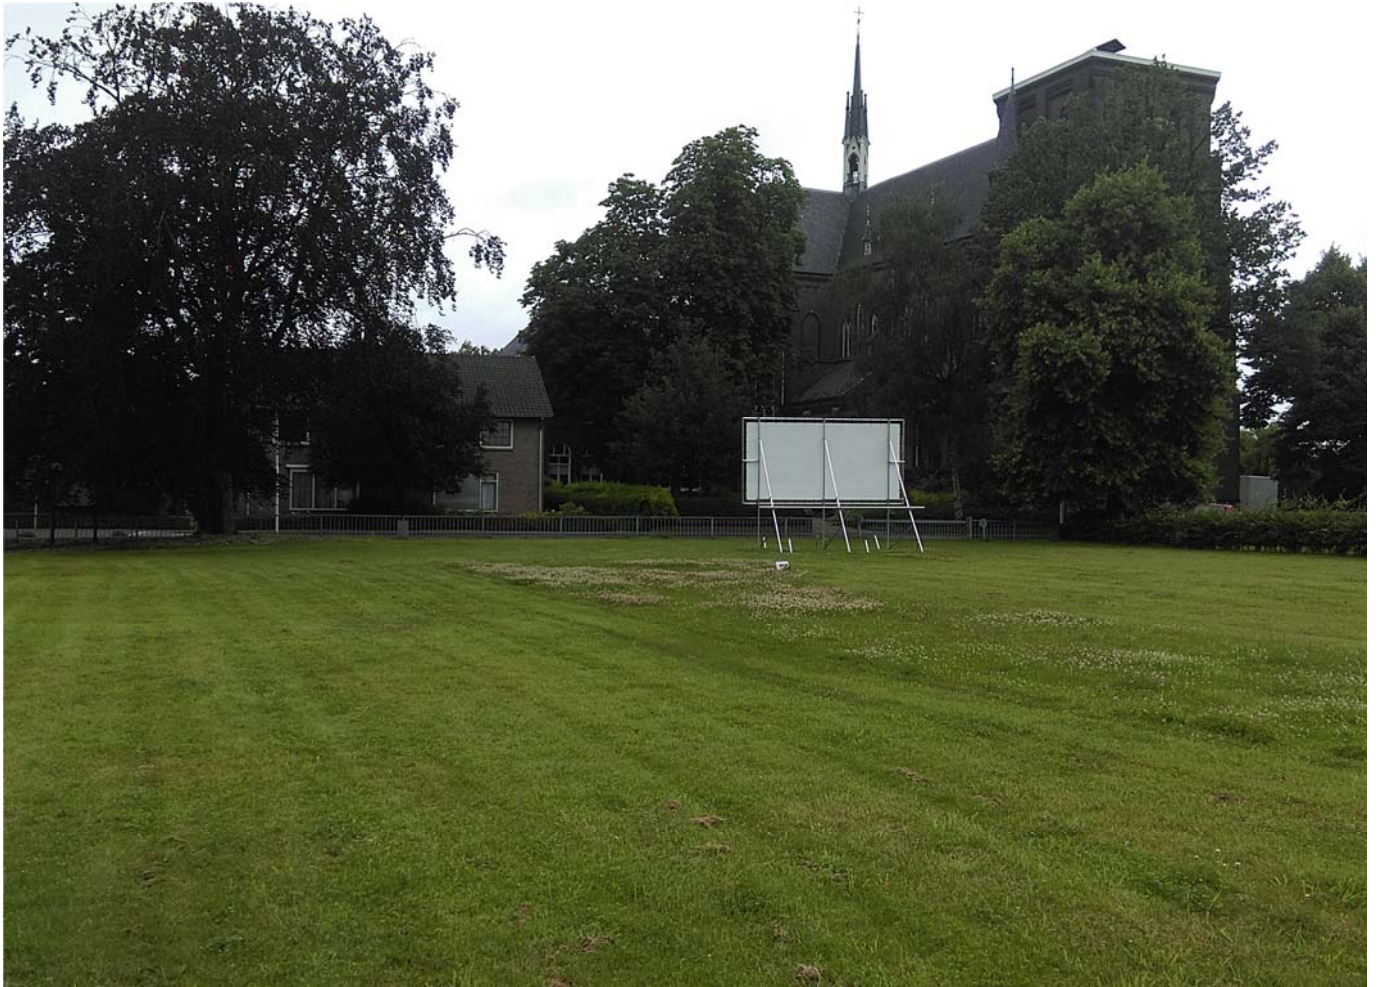
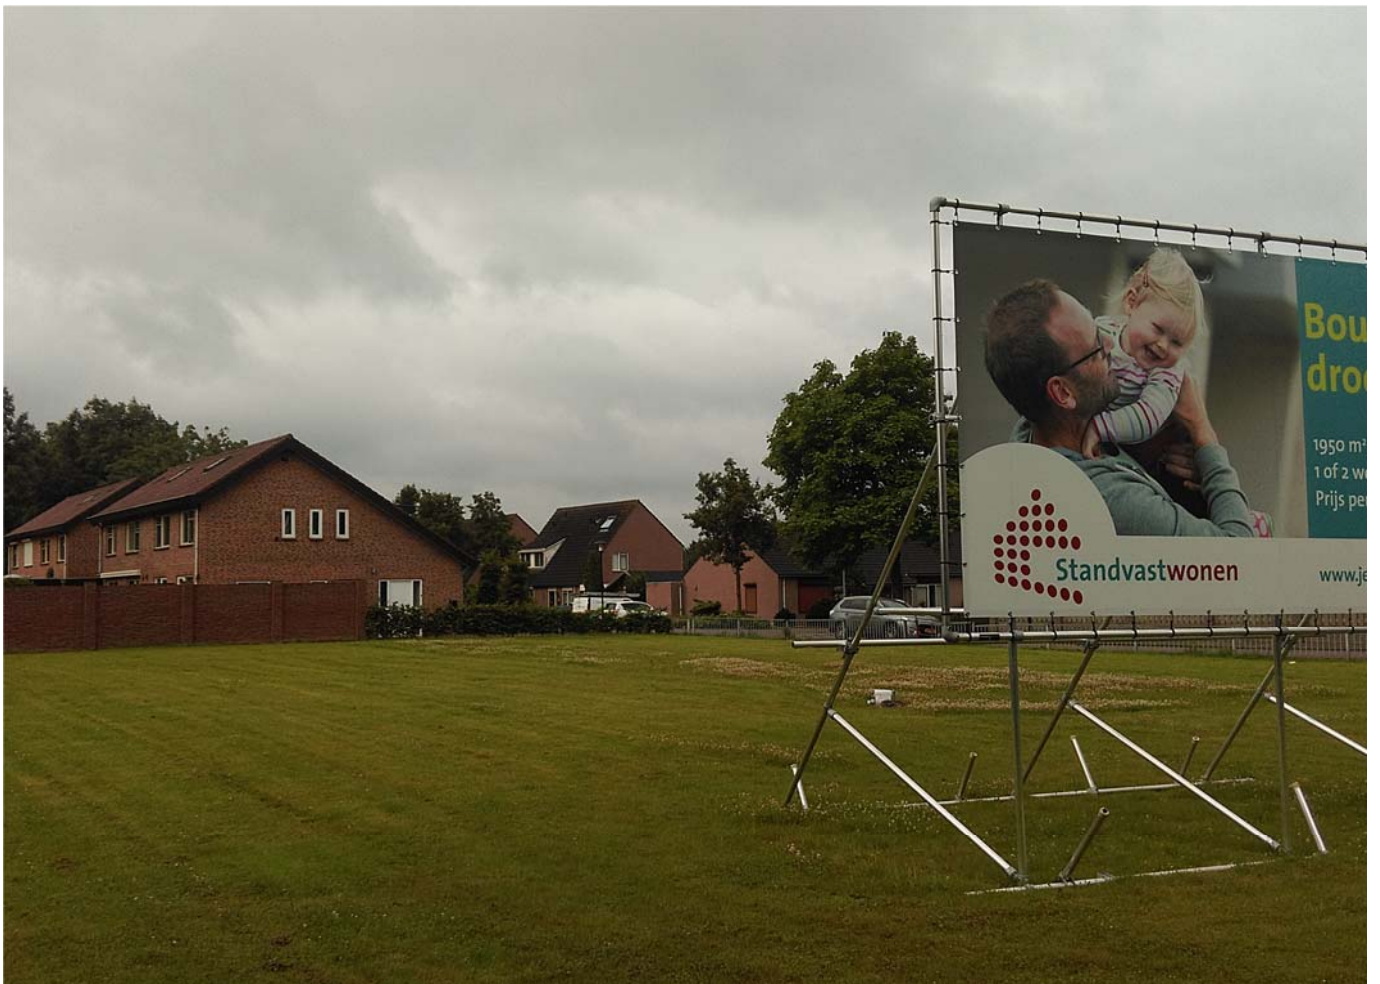
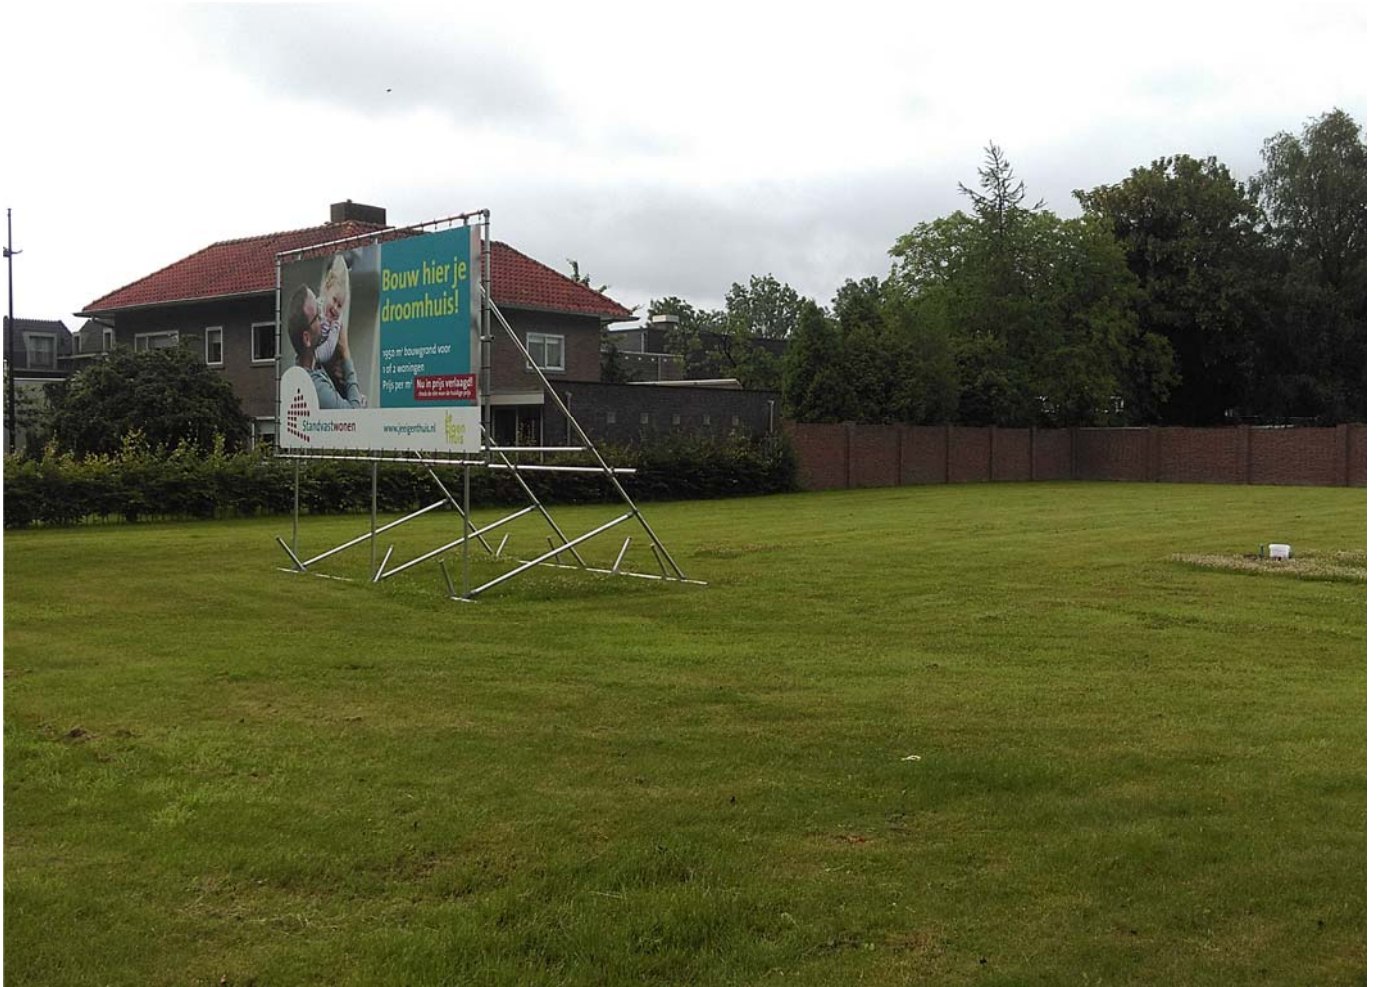
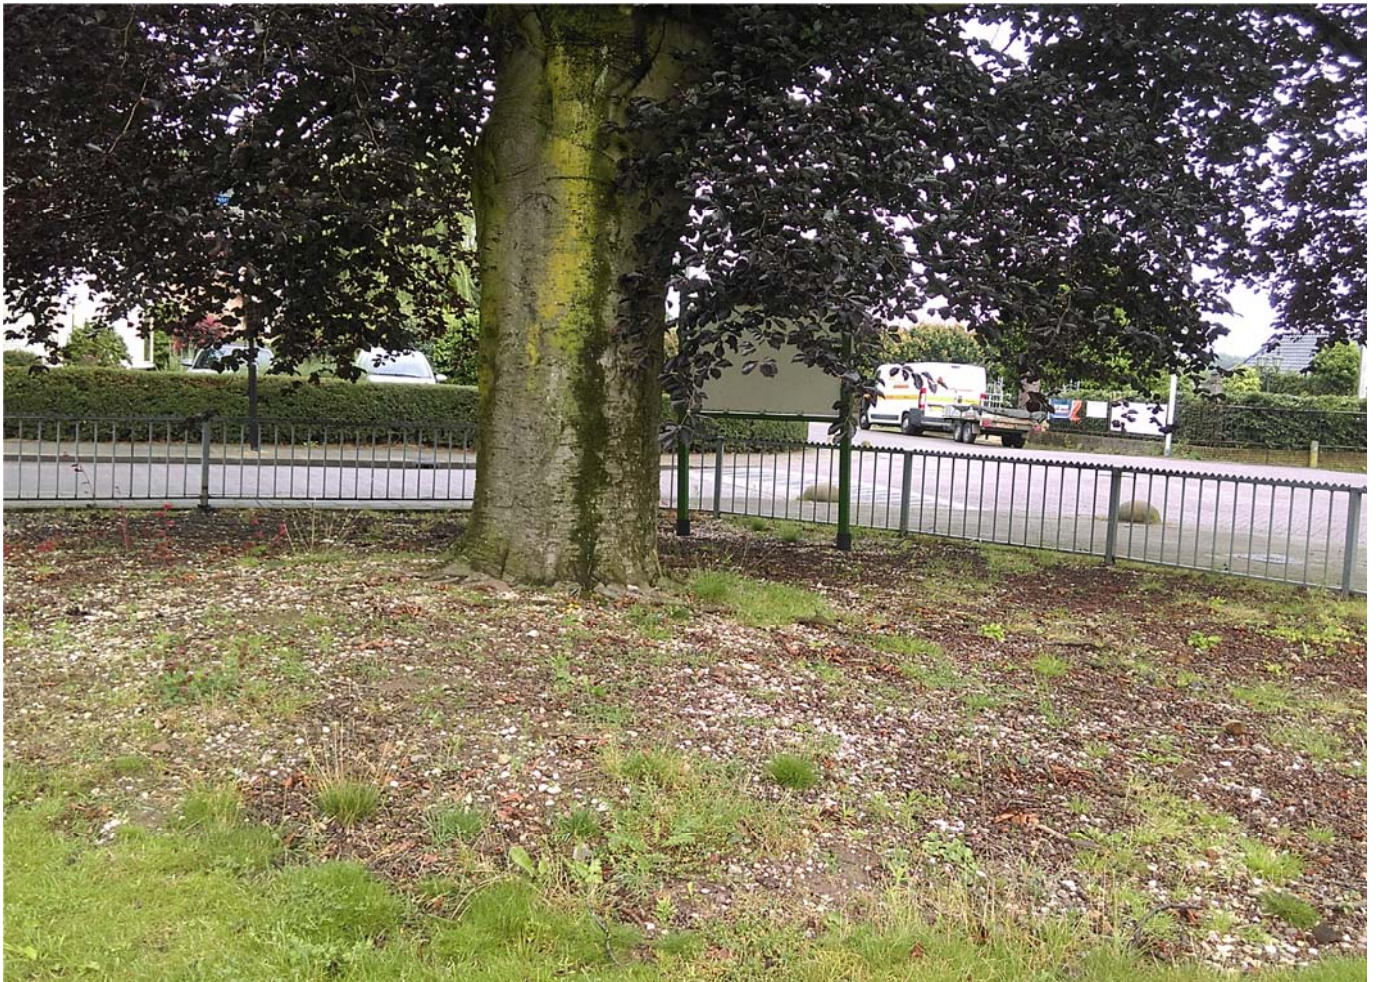
Fotoblad met foto's van de onderzochte locatie

De veldwerkgegevens zijn opgenomen in bijlage 4, foto's van de locatie zijn opgenomen in bijlage 8.
