Diverse (bodem)onderzoeken, Koningstraat 15a te Afferden

B23.8910

Versie: 02

B23.8910/R8910-02/RS

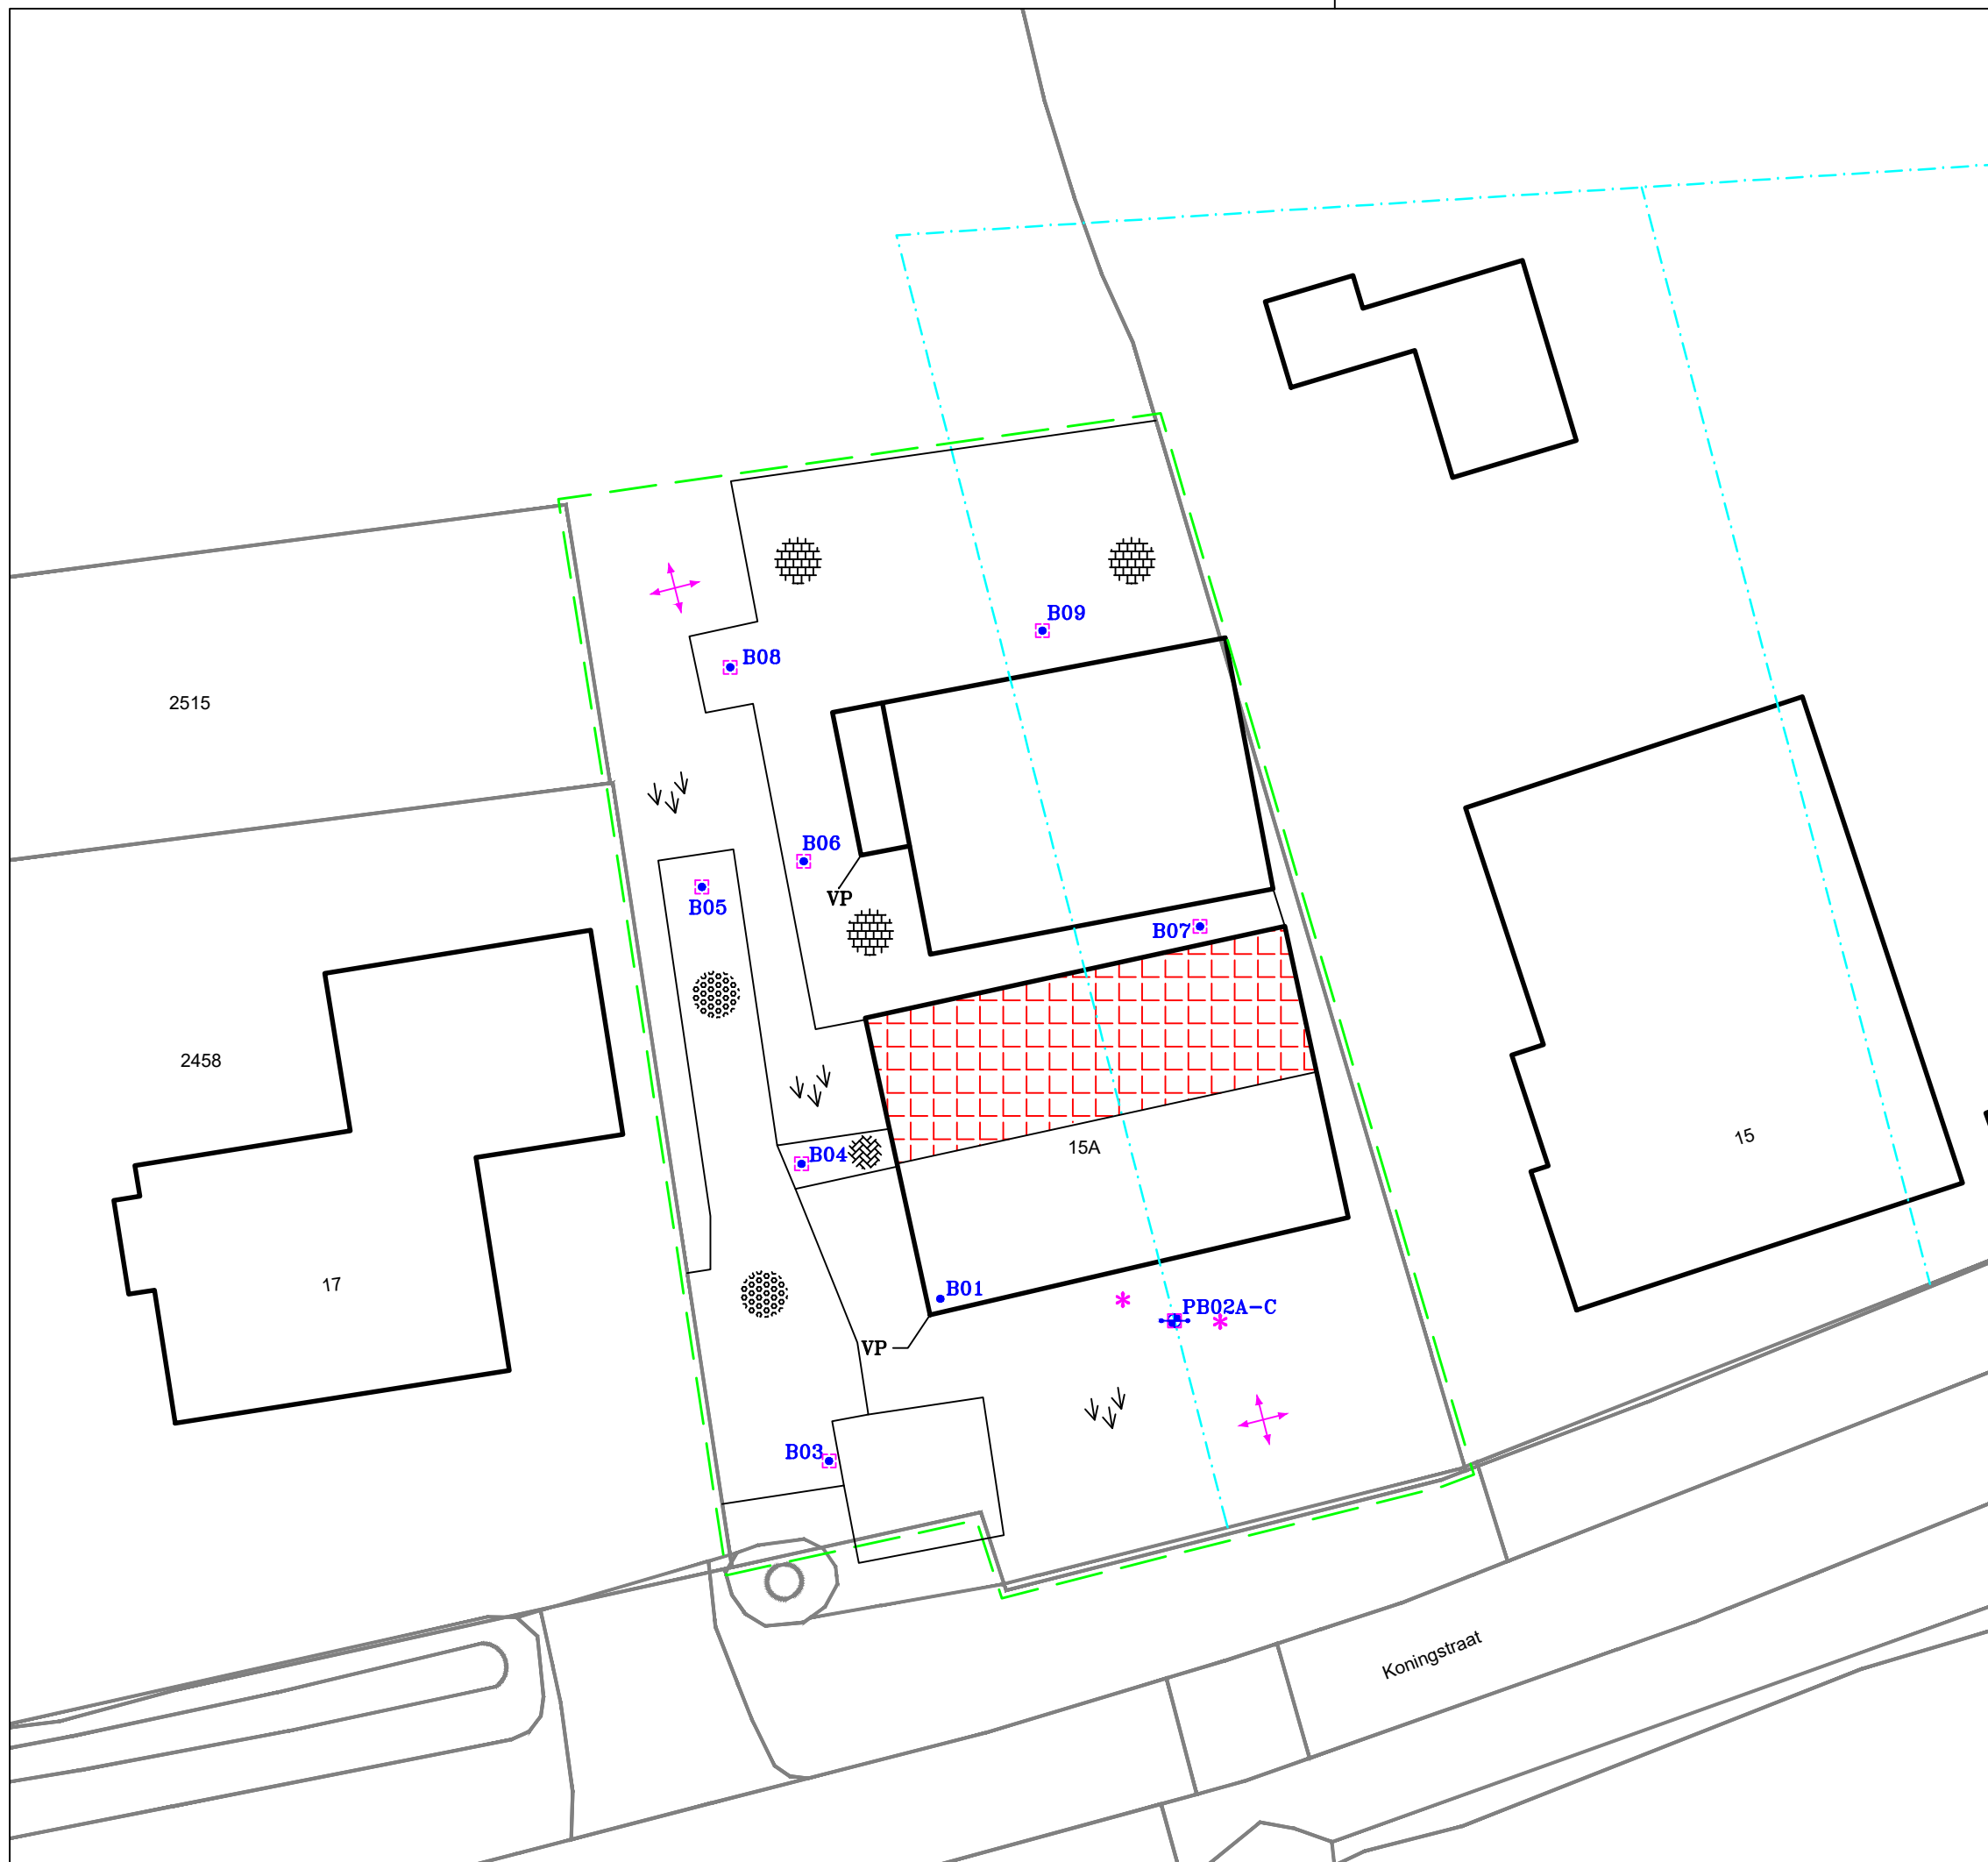
## Bijlage 2

Op het maaiveld ter plaatse van de raaboringen (P)B02A-C zijn 2 stuks (totaal circa 10 gram) asbestverdachte plaatmaterialen aangetroffen (> 20 mm). De ligging van het aangetroffen materiaal is globaal weergegeven op de situatieschets in bijlage 2.

De situatieschets met de boringen, peilbuis en proefgaten is opgenomen als bijlage 2.

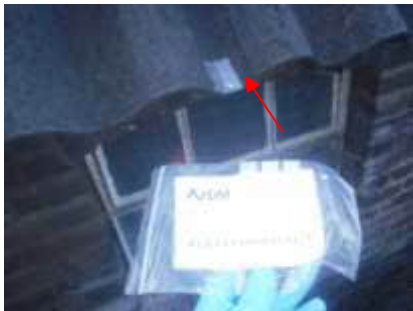
Aanzicht golfplaat, monster 1

Er dient een eindcontrole door een door RvA geaccrediteerde (ISO 17020) inspectie-instelling te worden uitgevoerd volgens NEN 2990, onderdeel visuele inspectie.

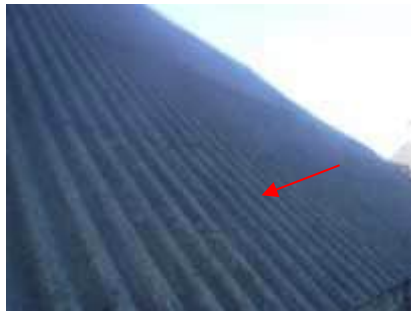
Aanzicht golfplaat, dak schuur

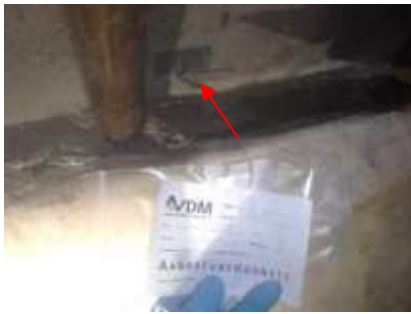
Aanzicht vlakke plaat, monster 2

Er dient een eindcontrole door een door RvA geaccrediteerde (ISO 17020) inspectie-instelling te worden uitgevoerd volgens NEN 2990, onderdeel visuele inspectie.

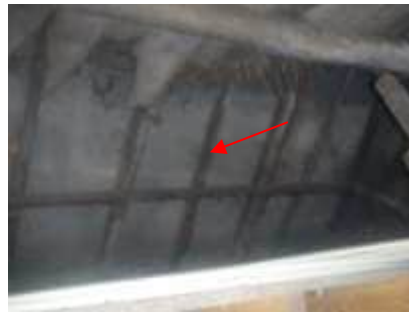
Aanzicht vlakke plaat, dak schuur

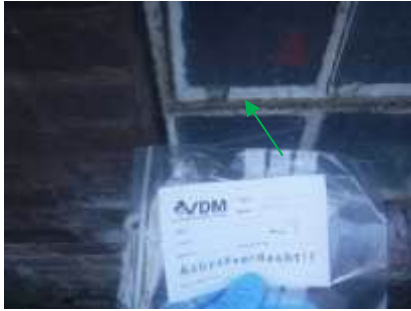
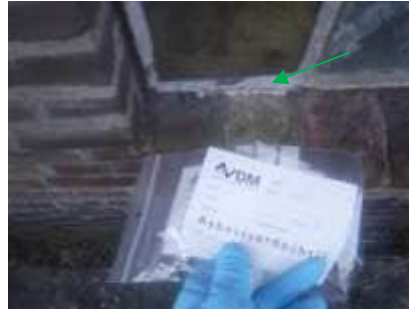
Aanzicht stopverf, monster 3 en 4

De stopverf is asbestvrij.

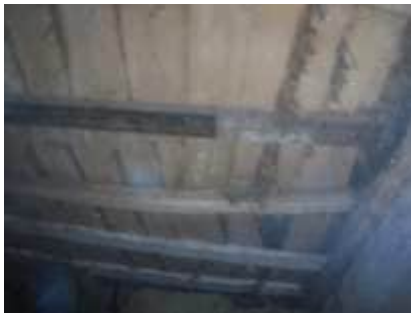
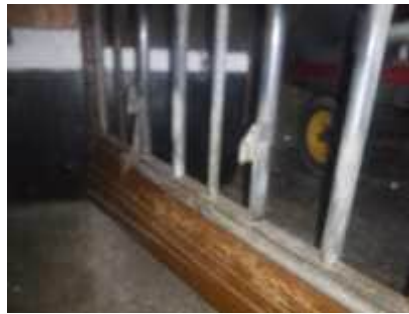
Aanzicht aftimmering onderzijde asbesthoudend dakbeschoot en voormalige stalinrichting
