# Notitie

Arnhem : 27-01-2021  
Onderwerp : Beknopte historische analyse  
Kenmerk : 57.90.02  
Bijlagen :

In het overleg met de Commissie ruimtelijke kwaliteit is het plan aan de Hogeweg 4 te Horsen (gemeente Druten) besproken. De commissie heeft het plan daarin voorzien van een eerste beoordeling, vragen gesteld en aanbevelingen gedaan voor nadere toelichting / uitwerking. In deze memo wordt een nadere analyse gegeven van de historie van de locatie en de relatie met de gekozen uitgangspunten.

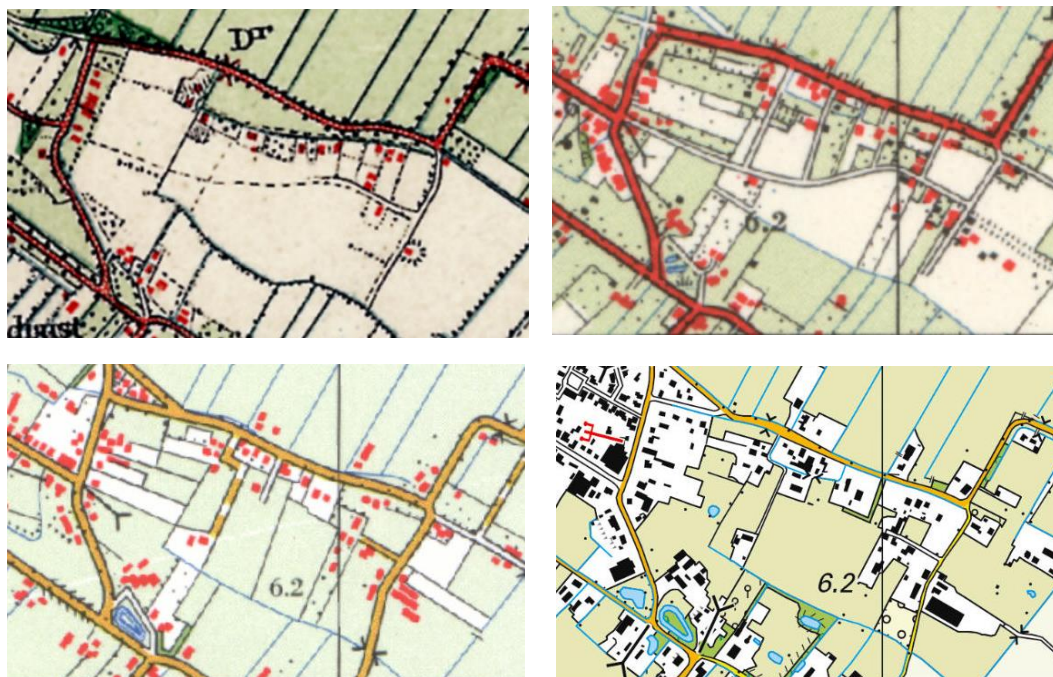
In 1922 is de Hogeweg is een landweg die, tussen de landerijen door de verbinding vormde tussen de verschillende bebouwingslinten van het gehucht Horsen. Deze landweg groeide tot 1963 uit tot een weg waaraan ook andere erven zich vestigden. Opvallend daarbij is de fijnmazige structuur van de wegen, erven en percelen. In 1982 wordt de Hogeweg verlegd en wordt verbonden met de zuidelijker gelegen Hoogveldsestraat. Hierdoor is er een ringstructuur ontstaan die de voormalige ligging van de Hogeweg overbodig maakte en daarom opgeven werd. In de huidige situatie heeft verdere schaalvergroting plaats gevonden en is de bebouwing langs de ringstructuur verder verdicht. Het erf aan de Hogeweg 4 en het erf te midden van de ringstructuur (Roedensestraat 21) zijn slechts de enige zichtbare verwijzingen naar de voormalige ligging van de Hogeweg.

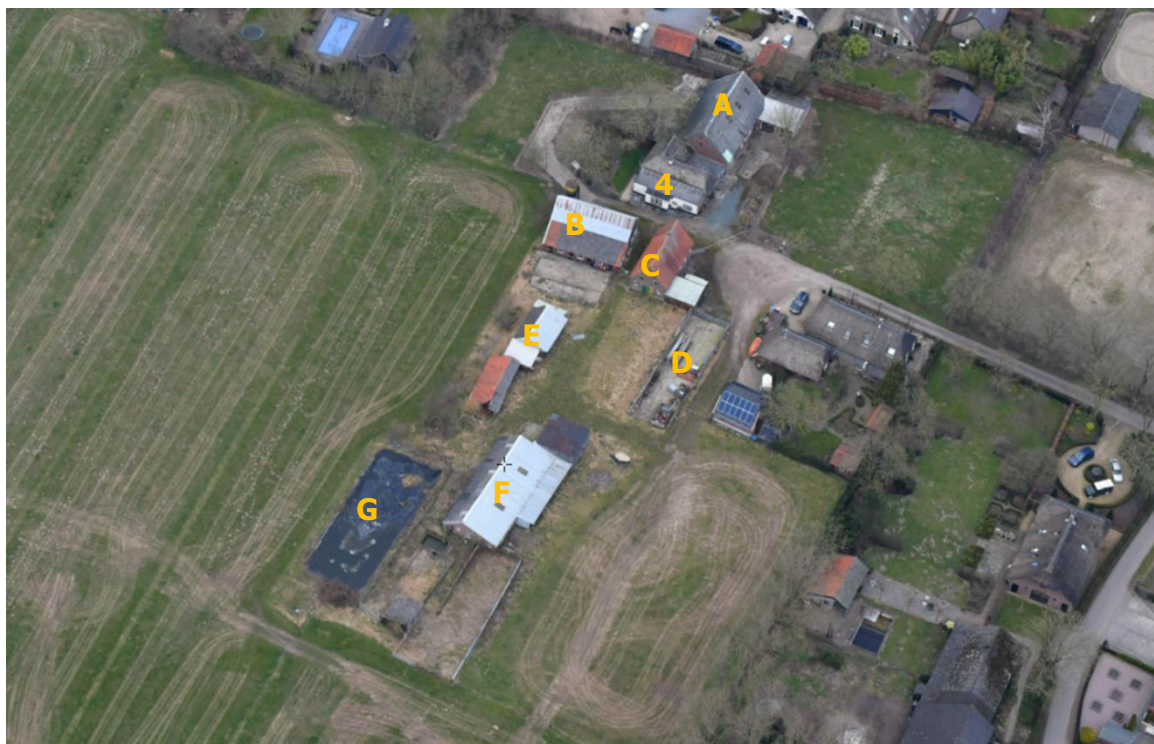
*luchtfoto met aanduiding bouwwerken en verhardingen*

De huidige bouwkundige staat van de bestaande bebouwing is erg slecht waardoor renovatie en herbestemming van de gebouwen niet haalbaar is. Hieronder worden de belangrijkste opstallen kort beschreven, de aanduidingen corresponderen met de kaart hierboven.

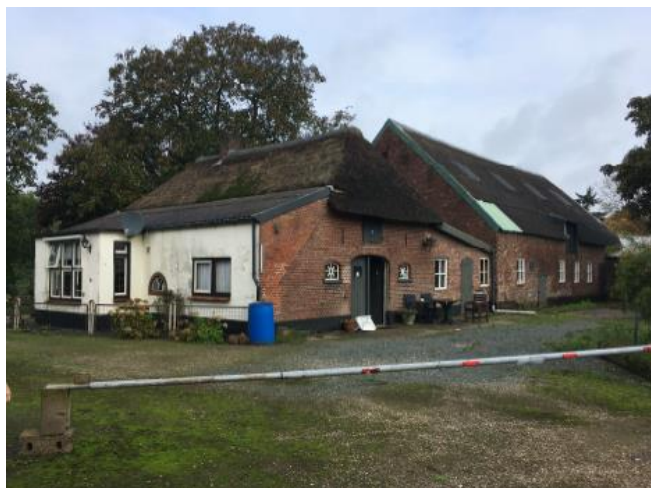
*Oorspronkelijke Boerderij Hogeweg 4 en aangebouwde stal A*

De oorspronkelijke boerderij, type hallehuis met wolfseinden, stamt uit 1900. De oorspronkelijke boerderij is gezien het onderscheid in type metselwerk in de loop der tijd verschillende keren op verschillende moment uitgebreid. Tijdens één van de uitbreiding is Stal A aangebouwd en verbonden met een tussenlid met hellende kap. Het woongedeelte van de boerderij is aan de zuidzijde rigoureus uitgebreid waarbij de goot is verhoogd en de verhoudingen met de oorspronkelijke boerderij

onder druk is komen te staan. De bouwkwaliteit is slecht door achterstallig onderhoud en de gekozen bouwkundige oplossingen.

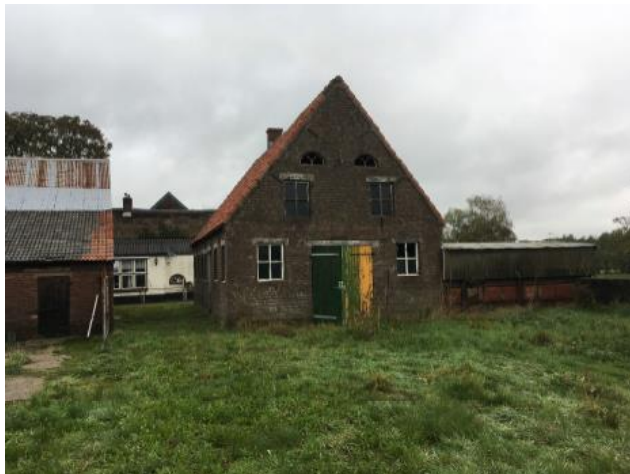
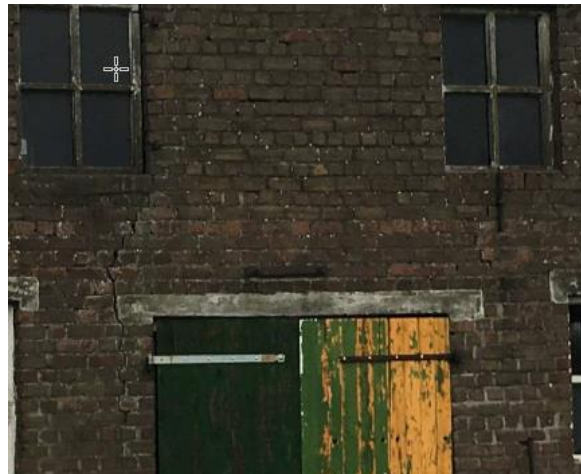
Voormalige kookhuis/bijgebouw/varkensstal C

detail scheuren in de gevel

Dit gebouw kent zijn oorsprong in 1930, het heeft een wisselend gebruik gehad in de loop der jaren

en is voorzien van een aangebouwde opslag aan de oostzijde. In basis is de uitstraling van het gebouw nog origineel, waardoor de mogelijkheden voor behoud bekeken zijn. Er zijn twee belangrijke punten die hergebruik niet rendabel maken. In de gevels bevinden zich diverse scheuren. Een deel volgt niet de voeg maar loopt dwars door de steen, wat kan duiden op een verzaking in de fundering. Daarnaast is een vervuiling aangetroffen die gesaneerd dient te worden. Deze vervuiling loopt deels door onder het bijgebouw, sanering in de directe omgeving en onder het gebouw zal de stabiliteit van het gebouw geen goed doen. Dit is bouwtechnisch op te lossen echter de meerkosten die daarbij gepaard gaan wegen niet op tegen de beperkte cultuurhistorische waarde van het object.

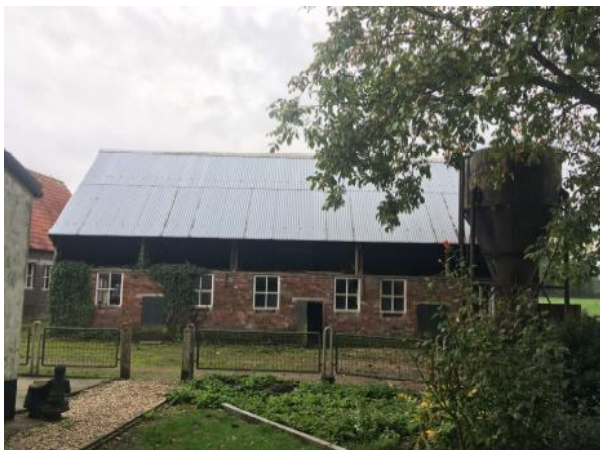
*Voormalige varkensstal B*

De varkensstal B is gebouwd in 1950, enkelsteens, houten spanten, voorzien van golfplaten en een hooizolder. Onder dit gebouw bevindt zich een ernstig geval van bodemverontreiniging. Behoud van de stal is niet wenselijk vanwege de positie van de schuur direct aan de voormalige Hoge weg, de bouwkwaliteit, de beperkte hergebruiksmogelijkheden, afmetingen en de aangetroffen bodemverontreiniging. De opslaggebouwen onder F stammen uit 1980, zijn eenvoudig en laag opgetrokken met goedkope materialen. De gebouwen bezitten geen bijzondere cultuurhistorische waarde, hergebruik ligt niet voor de hand.

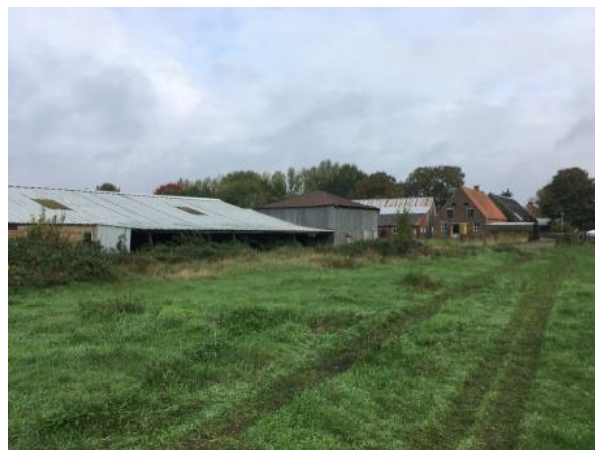
*Opslaggebouwen F*

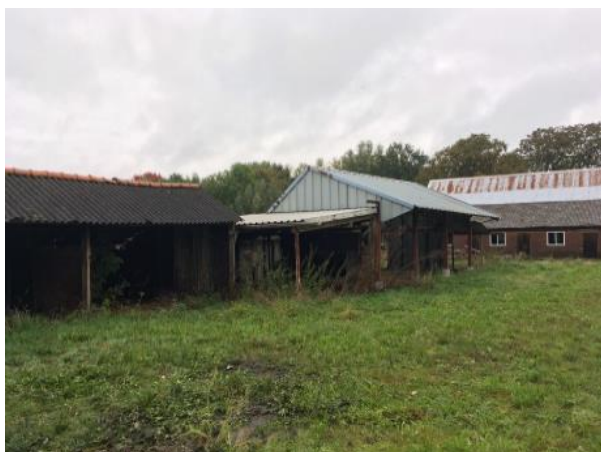
*Opslaggebouwen E*

De kapschuur op de foto vindt zijn oorsprong in 1930 echter van het oorspronkelijke gebouw is niets meer over behalve de vorm. De spanten zijn grotendeels vervangen door stalen kolommen net als de gevels die in de huidige situatie uit damwand profiel bestaan. De andere gebouwen zijn slecht qua bouwkwaliteit en uitvoering. De gebouwen staan deels op instorten en vertegenwoordigen geen bijzondere cultuurhistorische waarde.

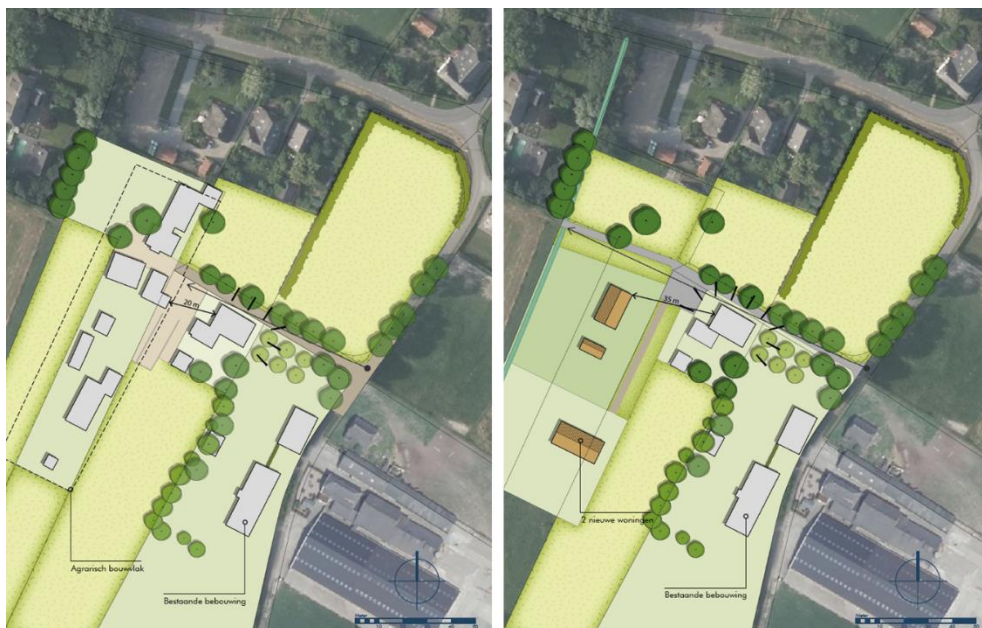
Met de ontwikkeling aan de Hogeweg 4 wordt beoogd om de verwijzing naar de voormalige ligging van de Hogeweg zoals beschouwd onder 1 te behouden en te versterken. Daarom wordt een weg voorgesteld die langs het nieuwe erf loopt en uitzicht verschaft op het open veld daarachter. Het erf vormt daarin niet de beëindiging van een inrit, maar een erf dat langs een weg is gelegen. Het erf Hogeweg 6 komt op die manier beter tot zijn recht net als de bebouwing langs de Roedensestraat. De afbeeldingen hieronder geeft dat schematisch weer.

Het behoud van de weg (of in ieder geval de ligging daarvan) is essentieel, niet alleen vanuit historie maar ook vanuit praktisch oogpunt om het achtergelegen agrarisch perceel te kunnen bereiken. Alternatieve invullingen van de locatie zijn ook beschouwd. Beide woningen aan de noordzijde van de locatie in één erf levert een sterke verdichting op met de bebouwing van de Roedensestraat. Daarnaast ontstaat er dan stedenbouwkundig gezien een samensmelting met de grote erven langs de Roedensestraat aan de oostzijde van het plangebied. De afwisseling tussen open en gesloten in het kleinschalige landschap ter plaatse wordt hierdoor verminderd. Door een sterke verdichting aan één zijde van de Hogweg en juist een vergroting aan de zuidzijde. Door één erf aan de noordzijde en een tweede aan de zuidzijde ter realiseren ontstaan er ruimtelijke gezien twee erven en wordt de bestaande ongewenste situatie waarbij Hogeweg 6 visueel is ingebouwd voortgezet. Om bovenstaande reden is er voor gekozen om het erf aan de zuidzijde van de Hogeweg te realiseren. Ter waarborgen van de clustering van gebouwen is het wel wenselijk om naast bouwvalken voor de hoofdgebouwen een te lossen spreiding van losse bijgebouwen te voorkomen.
