Trillingenonderzoek woningen
Noord Zuidweg te Boven-Leeuwen
Trillingonderzoek

Opdrachtgever
Gemeente Druten
Contactpersoon
mevrouw S. Bindels
Kenmerk
R058741aa.00001.hve
Versie
03_001
Datum
14 maart 2013
Auteur
J.C. (Hans) Verduijn
J. (Jan) Keijzer

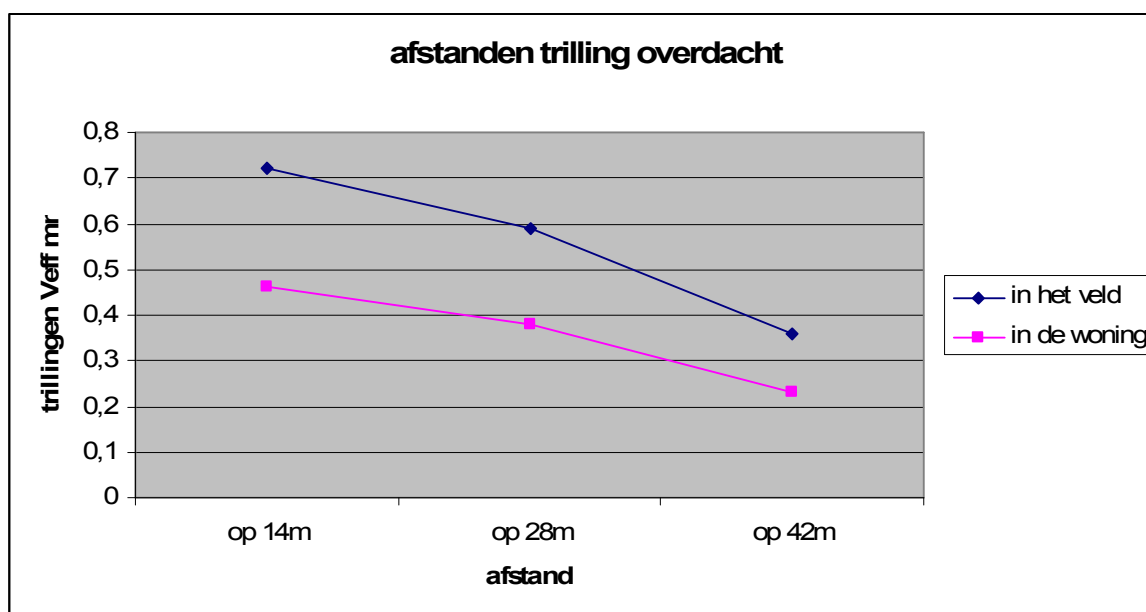
Figuur 5.1
Afname trillingen

In figuur 5.1 zijn de gemiddelde $V_{eff,max}$ van de hoogst gemeten verkeerspassages weergegeven in relatie met de meetpunten bodem (in het veld) op de verschillende afstanden van de weg. Aan de hand van deze metingen en het referentiepunt in woningnummer 11 is de afname voor de trillingen voor andere woningen op een afstand van 28 m en 42 m globaal berekend.

Om een beeld te kunnen geven over de trillingen op grotere afstand van de Noord Zuidweg zijn er trillingmeetpunten in de bodem geplaatst op 14 m, 28 m en 42 m afstand van de weg. Door de relatie te leggen met het meetpunt in de bodem op 14 m en het meetpunt in de slaapkamer van woningnummer 11 kan globaal worden berekend wat de trillingen op grotere afstand van de weg zullen zijn in de woningen.

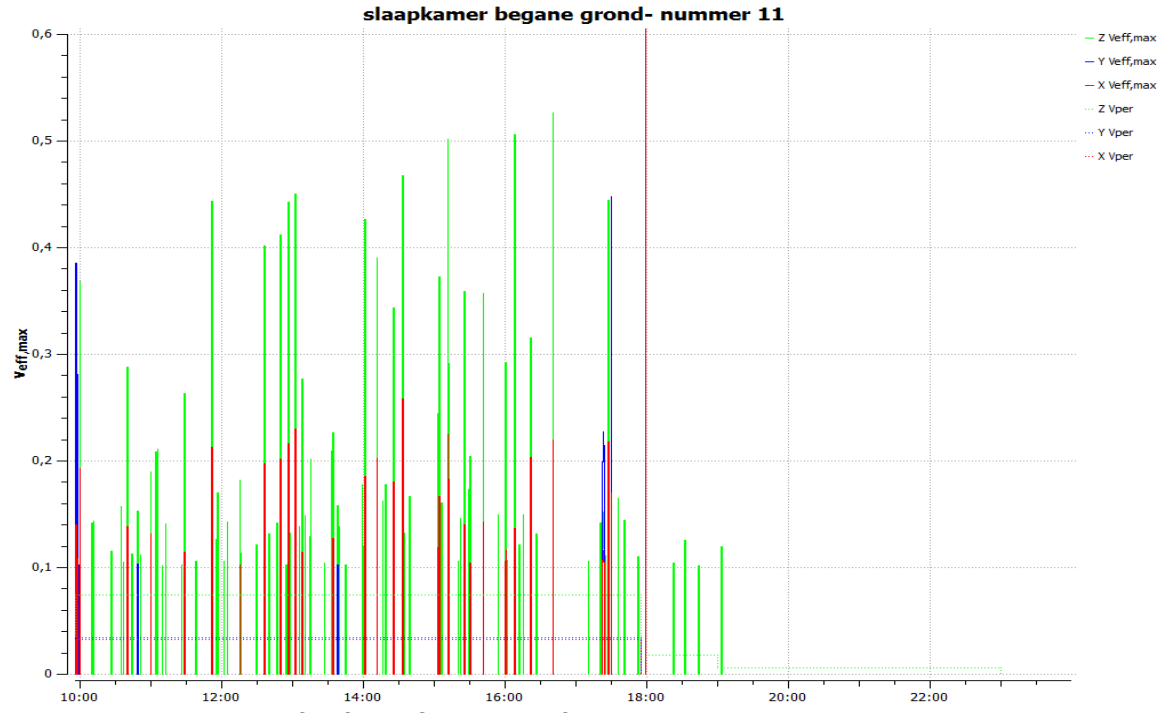
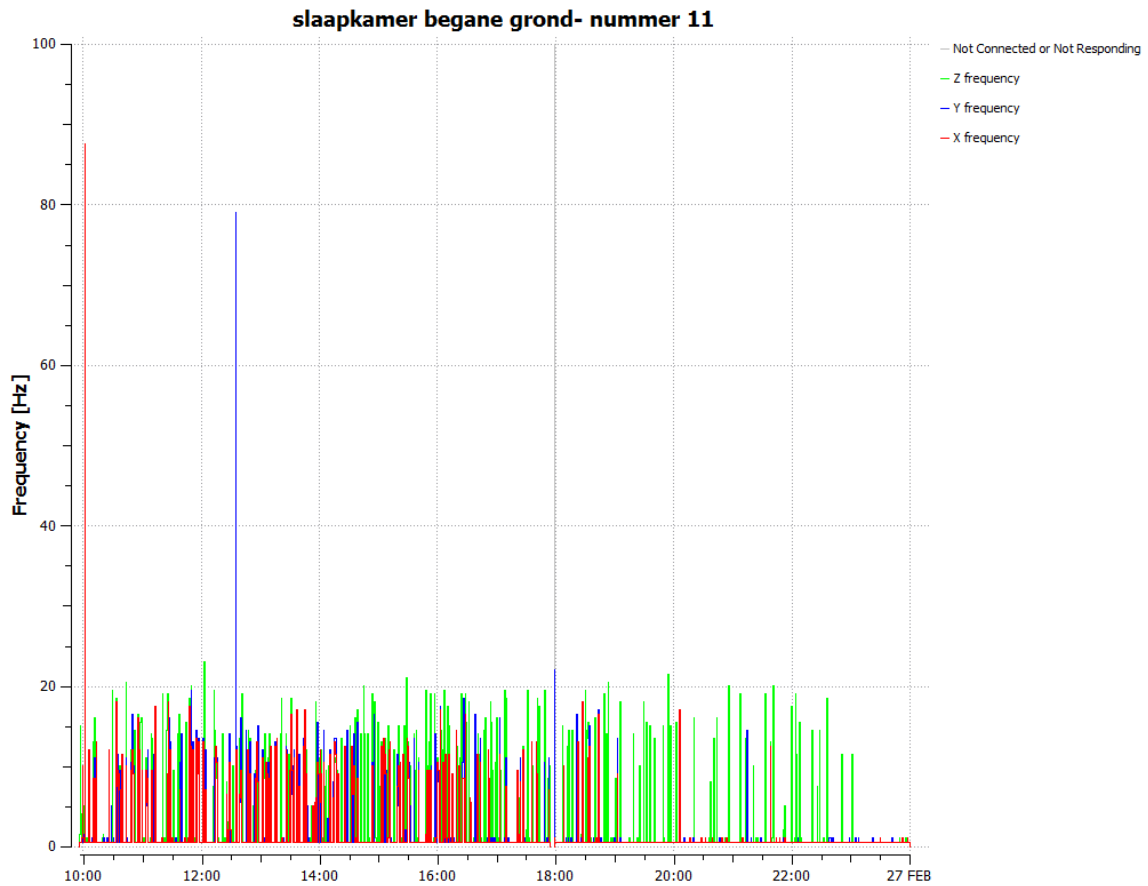
Dinsdag 26 februari 2013

Woning Noord-Zuidweg nummer 11 - slaapkamer begane grond

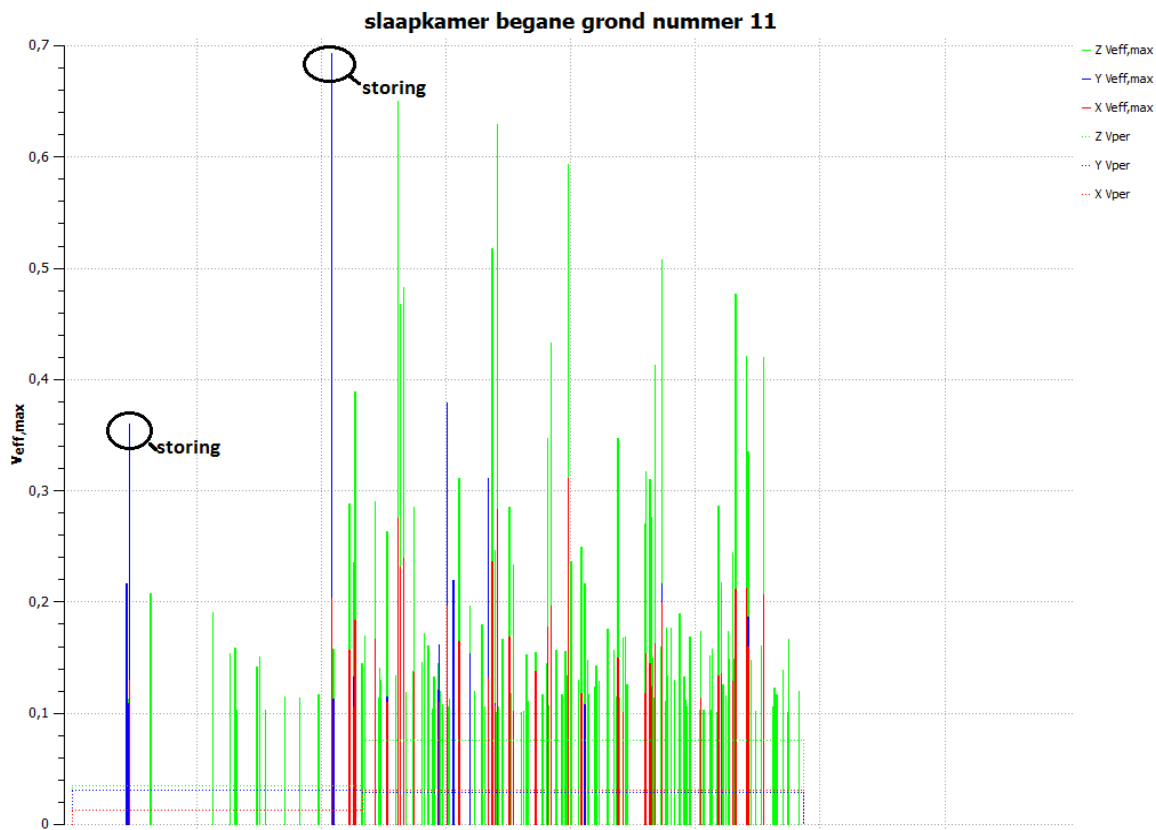
Donderdag 28 februari 2013

* storing: vergeleken met het buitenmeetpunt op 14 m (bodem) zijn dit storingen geweest
slaapkamer begane grond- nummer 11

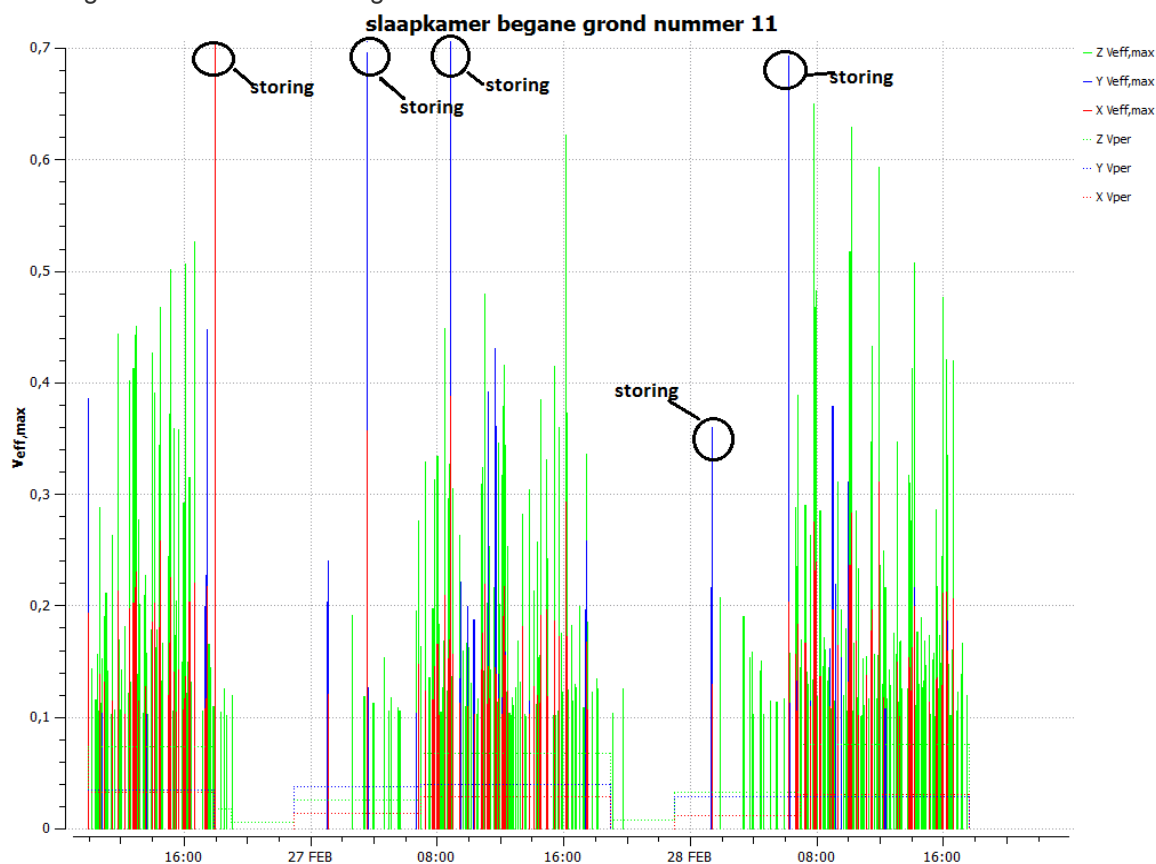
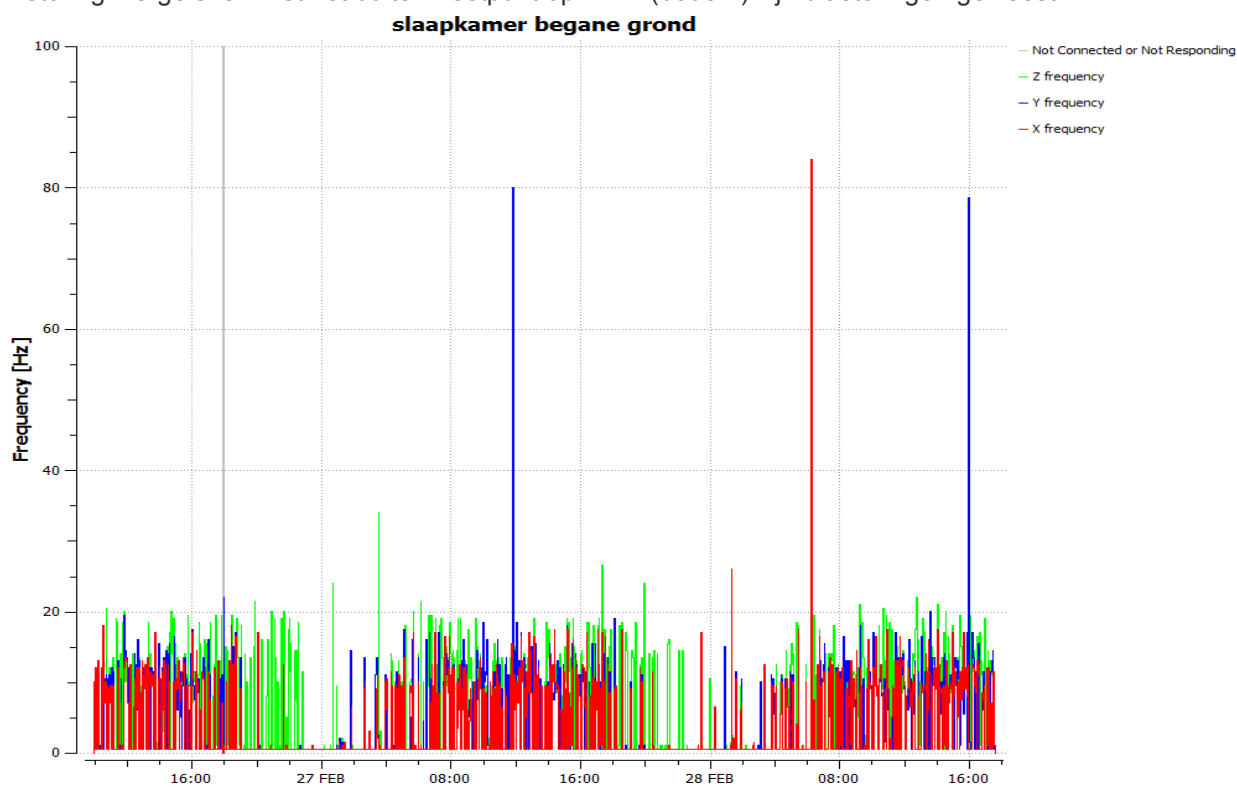
Dinsdag 26 februari - donderdag 28 februari 2013

* storing: vergeleken met het buitenmeetpunt op 14 m (bodem) zijn dit storingen geweest

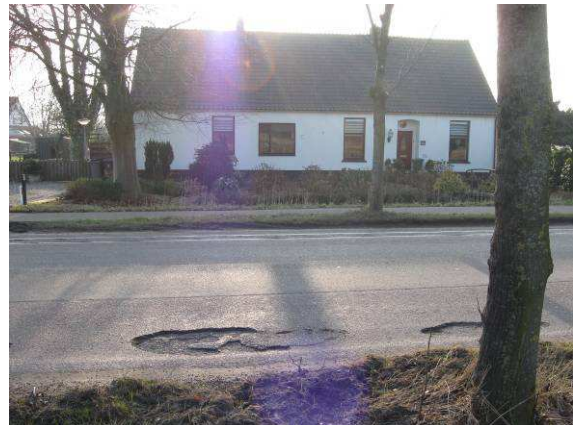
Wegdek ter hoogte Noord Zuidweg nummer 11

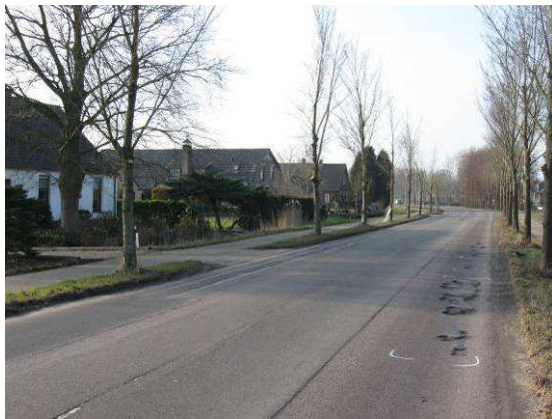
Wegdek ter hoogte Noord Zuidweg nummer 11

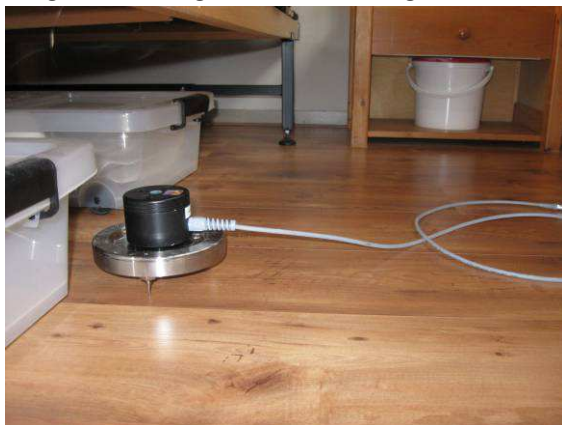
Meetpunt vloer slaapkamer eerste verdieping,
Noord Zuidweg nummer 3
