VERKENNEND BODEMONDERZOEK
Geerstraat 8 in Druten

Rapportnummer: 217042/R01

Projectomschrijving: Verkennend bodemonderzoek
Geerstraat 8 in Druuten

Rapport opgesteld door: Ortageo Zuidoost B.V.
Metaalweg 18
6551 AD Weurt
Tel: +31 24 397 57 62
E-mail: info@ortageo.nl

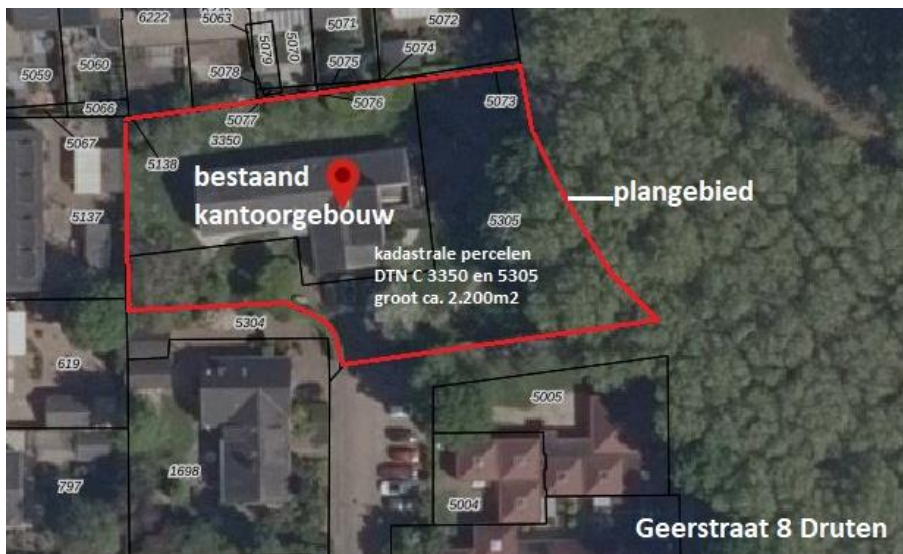
Afbeelding 1: Situering onderzoekslocatie (bron 2)

De situering van de onderzoekslocatie is globaal weergegeven op onderstaande afbeelding.

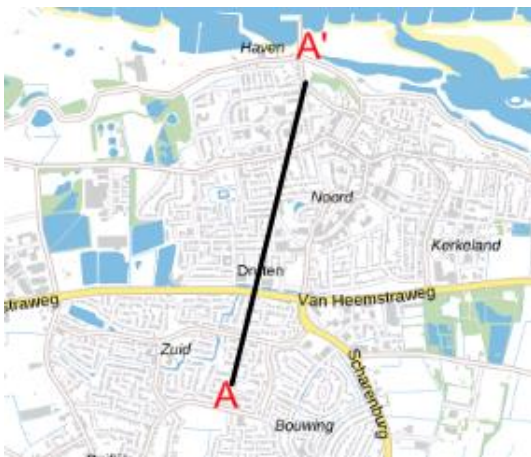
Afbeelding 2: Situering dwarsdoorsneden (bron 4C)

De regionale geo(hydro)logische bodemopbouw is weergegeven in afbeelding 3. Afbeelding 2 geeft de ligging van de dwarsdoorsnede weer.

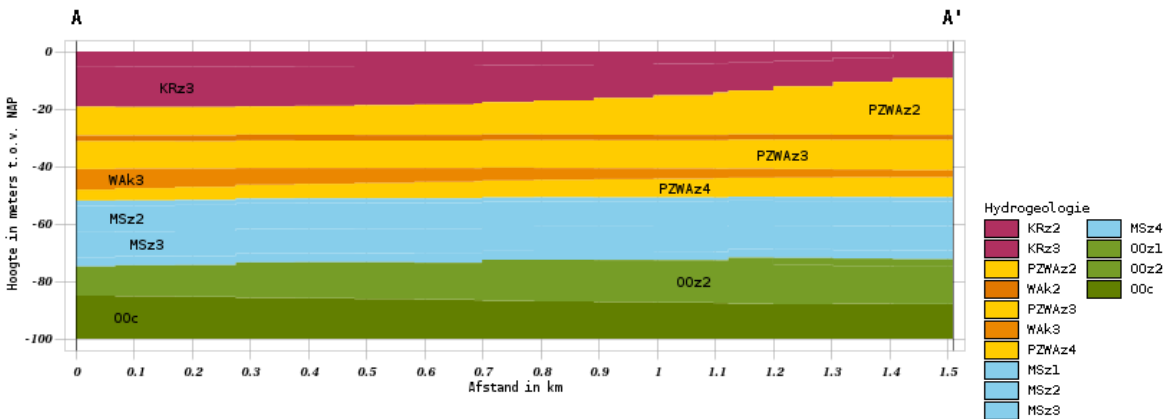
Afbeelding 3: Geohydrologisch model gebaseerd op REGIS II v2.2 (bron 4C)

Het maaiveld van de onderzoekslocatie ligt op circa 7,5 m +NAP (bron 4E). De grondwaterstand van het eerste watervoerende pakket bedraagt regionaal gezien circa 5,5 m +NAP (circa 2,0 m -mv). Regionaal gezien is de stromingsrichting van het grondwater in het eerste watervoerend pakket hoofdzakelijk zuid-zuidwestelijk gericht.

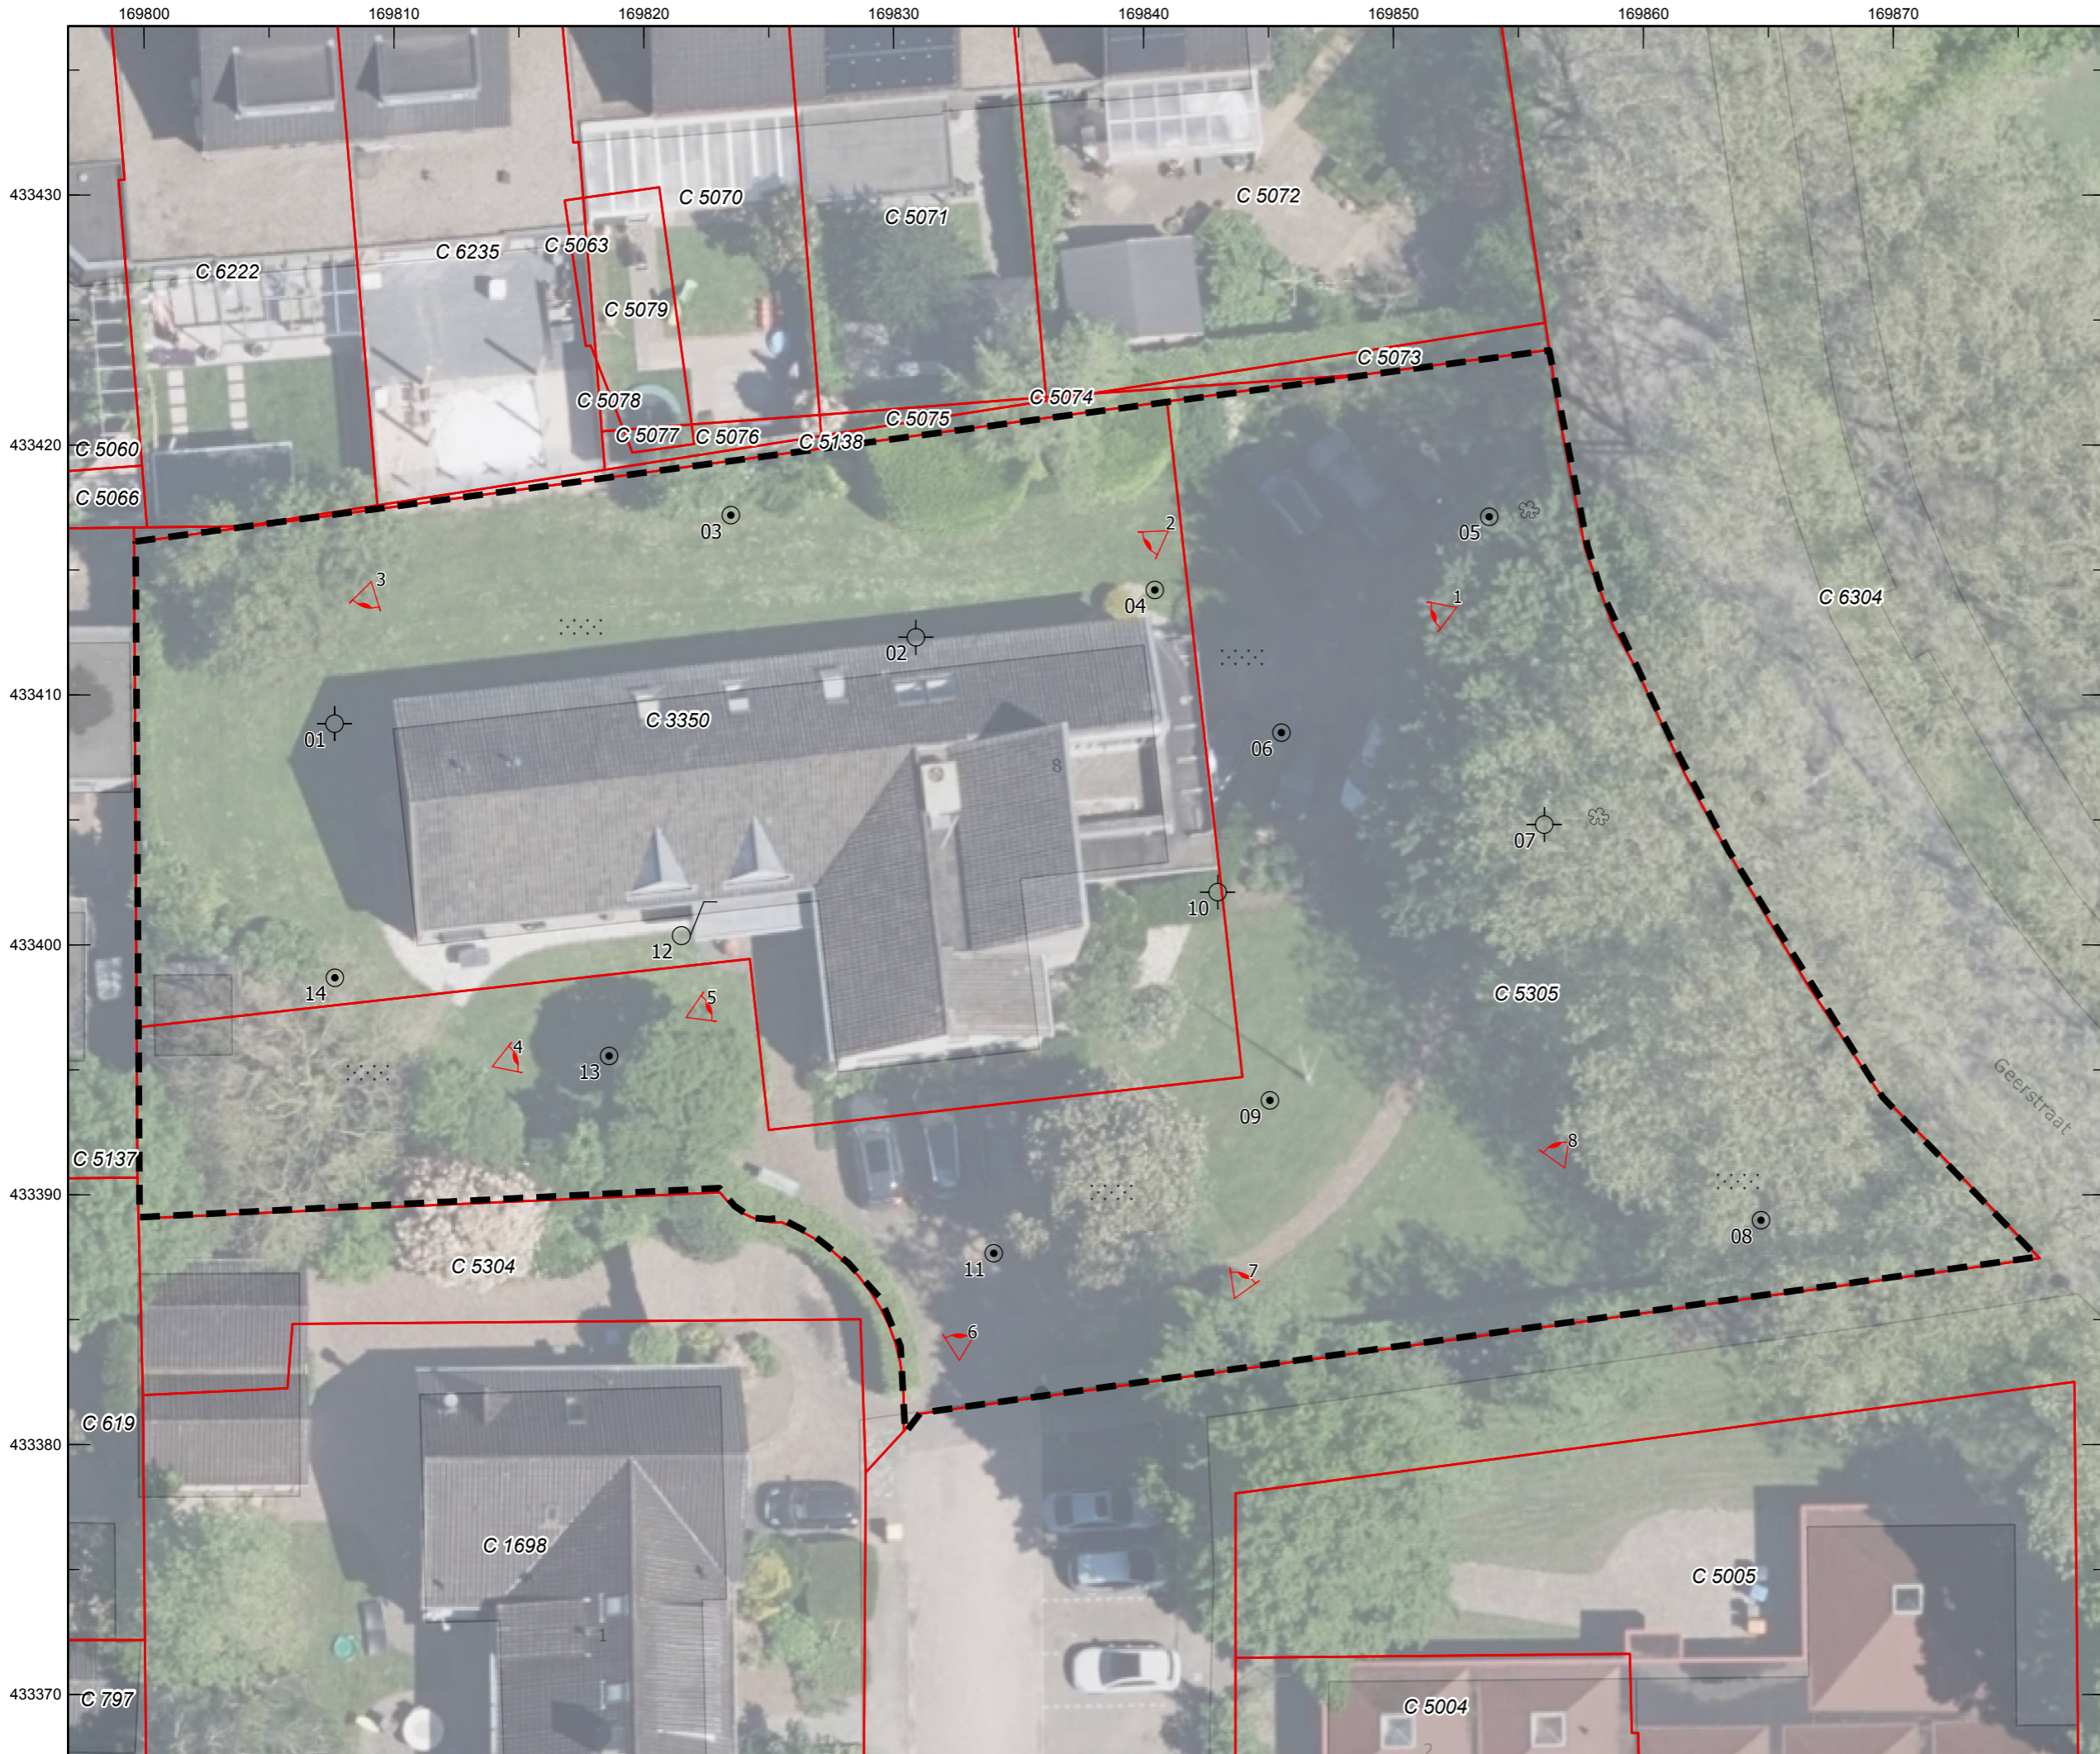
Situatietekening met onderzoekspunten

In onderstaande tabel zijn de uitvoeringsdata en de verantwoordelijke monsternemers van het veldonderzoek weergegeven. De onderzoekspunten zijn weergegeven op de situatietekening in bijlage 2.
