Inbreidingsplan Portier te Druten

Waterhuishoudingsplan deel 1

Titel:	Inbreidingsplan Portier Waterhuishoudingsplan
Auteur:	M. Moonen
Vrijgave:	J. Baalman
Projectnr.:	210134
Documentnr.:	210134_20230208_RAP_001_v6
Versie:	6.0
Datum:	08-02-2023
Status:	Definitief

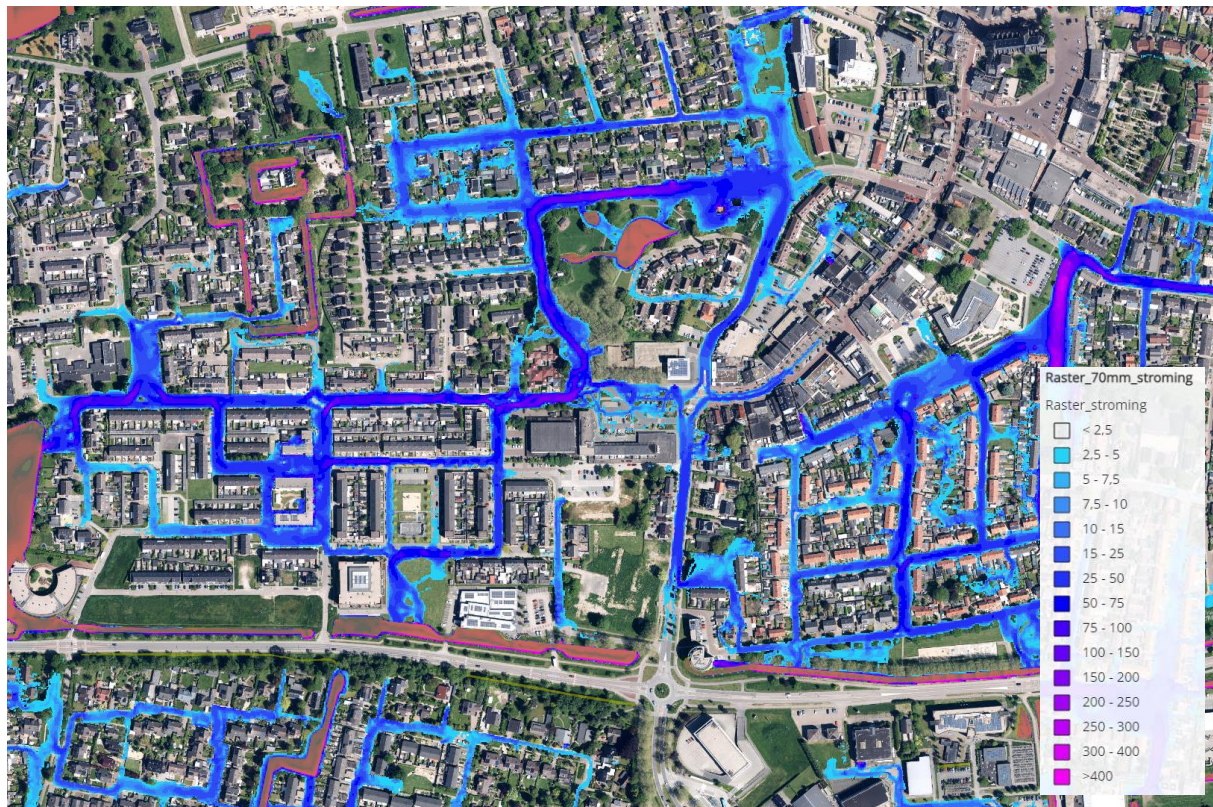
Afbeelding 2.2 – Maaiveldanalyse (bron: werkorganisatie Druten-Wijchen)

In de maaiveldanalyse van de werkorganisatie Druten-Wijchen en ook de klimaatatlas van het waterschap Rivierenland (wateroverlast, intense bui) is dit verloop ook terug te zien. Binnen het inbreidingsplan is er nauwelijks water-op-straat bij 70 mm neerslag. Het meeste water stroomt naar de aangrenzende woonstraten.

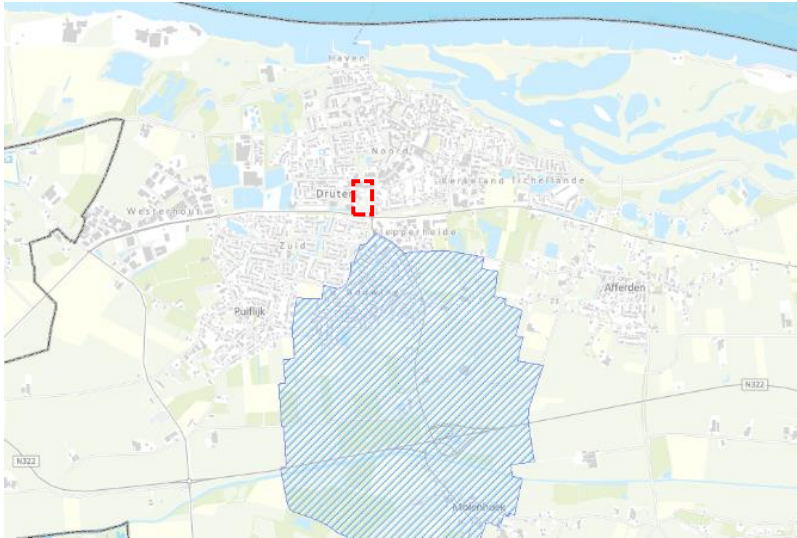
Afbeelding 2.9 – Locatie grondwaterbeschermingsgebied (bron: Omgevingsdienst Rivierenland)

Aan de zuidzijde van Druten is een grondwaterbeschermingsgebied aanwezig. Zie onderstaande afbeelding.

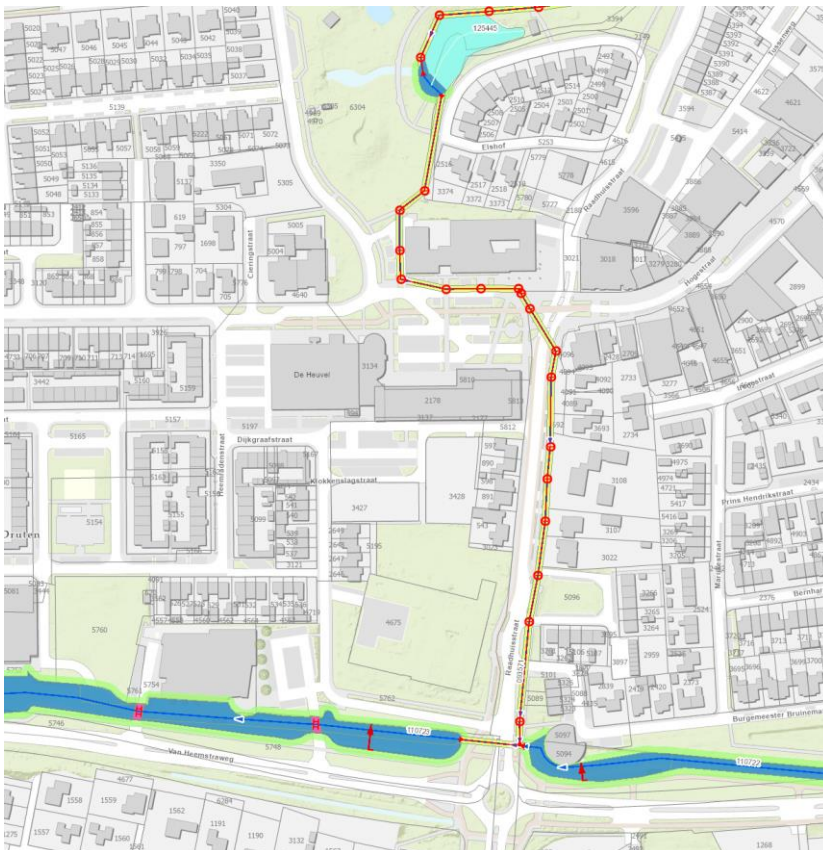
Afbeelding 2.9 – Uitsnede leggerkaart (Bron: Waterschap Rivierenland)

In onderstaande afbeelding is de leggerkaart voor oppervlaktewater van het Waterschap Rivierenland weergegeven. Hierin zijn de watergangen en bijbehorende onderdelen aangegeven. Voor dit gebied geldt het peilbesluit 'Quarles van Ufford'.

Aan de zuidzijde, op de rand van het plangebied, langs de Van Heemstraweg, is een A-watergang aanwezig. Deze watergang is verbonden met een overkluizing richting het noorden. Deze is gesitueerd aan de oostzijde van de Raadhuisstraat. Zie afbeelding 2.9. Deze overkluizing bestaat uit ronde betonnen buizen met een diameter van 500 en 600 mm.

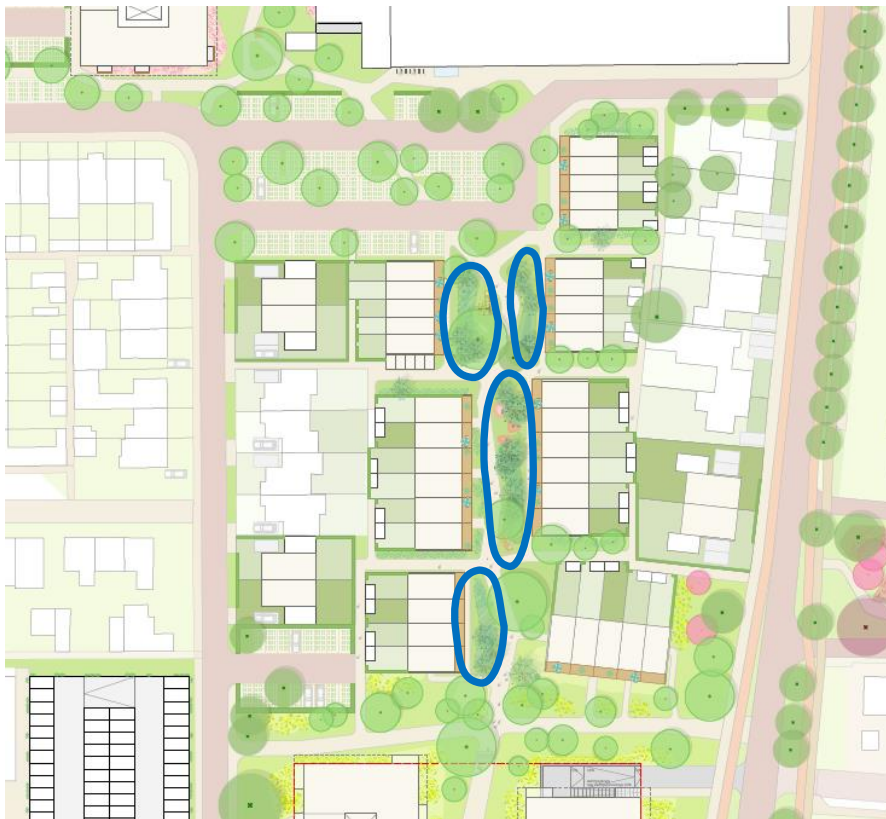
Afbeelding 3.5 – Locatie verlaagde bermen (Bron: Uitsnede plankaart)

De totale oppervlakte van deze bermen is ca. 250 m². Het zijn geen diepe wadi's maar verlagingen met flauwe taluds die kunnen worden ingericht met groen (bij voorkeur gras i.p.v. struiken om bergingsverlies te voorkomen). Wanneer we uitgaan van een gemiddelde diepte van 0,15 m komt dit uit op een waterging van ca. 35 m³.

Deze 35 m³ compenseert een toename verhard oppervlak van: $35 \text{ m}^3 : 664 \text{ m}^3/\text{ha} = 530 \text{ m}^2$. Dit oppervlak komt vanaf de aangrenzende woningen en de aanwezig verharding rondom de verlaagde bermen. Van deze woningen wordt de afvoer van de achterzijde naar voren gehaald. De leidingen kunnen bijvoorbeeld door de spouwmuur naar de voorzijde gebracht worden zodat deze hier oppervlakkig naar de verlaagde bermen kan stromen. Een andere optie zou zijn om de leidingen onder de woning door te laten lopen, aan de voorzijde omhoog te brengen en gebruik te maken van een zogenaamde 'spuwer' op de erfrens.

Wanneer er meer water naar de verlaagde bermen stroomt dan de inhoud van deze bermen dan zal het over de verharding richting het noorden stromen, naar de parkeerplaats. Zie bijlage I (tekening). Hier kan het regenwater vervolgens in een ander systeem opgevangen worden. Zie hiervoor de volgende oplossingen, voornamelijk nr. 4 en 5.

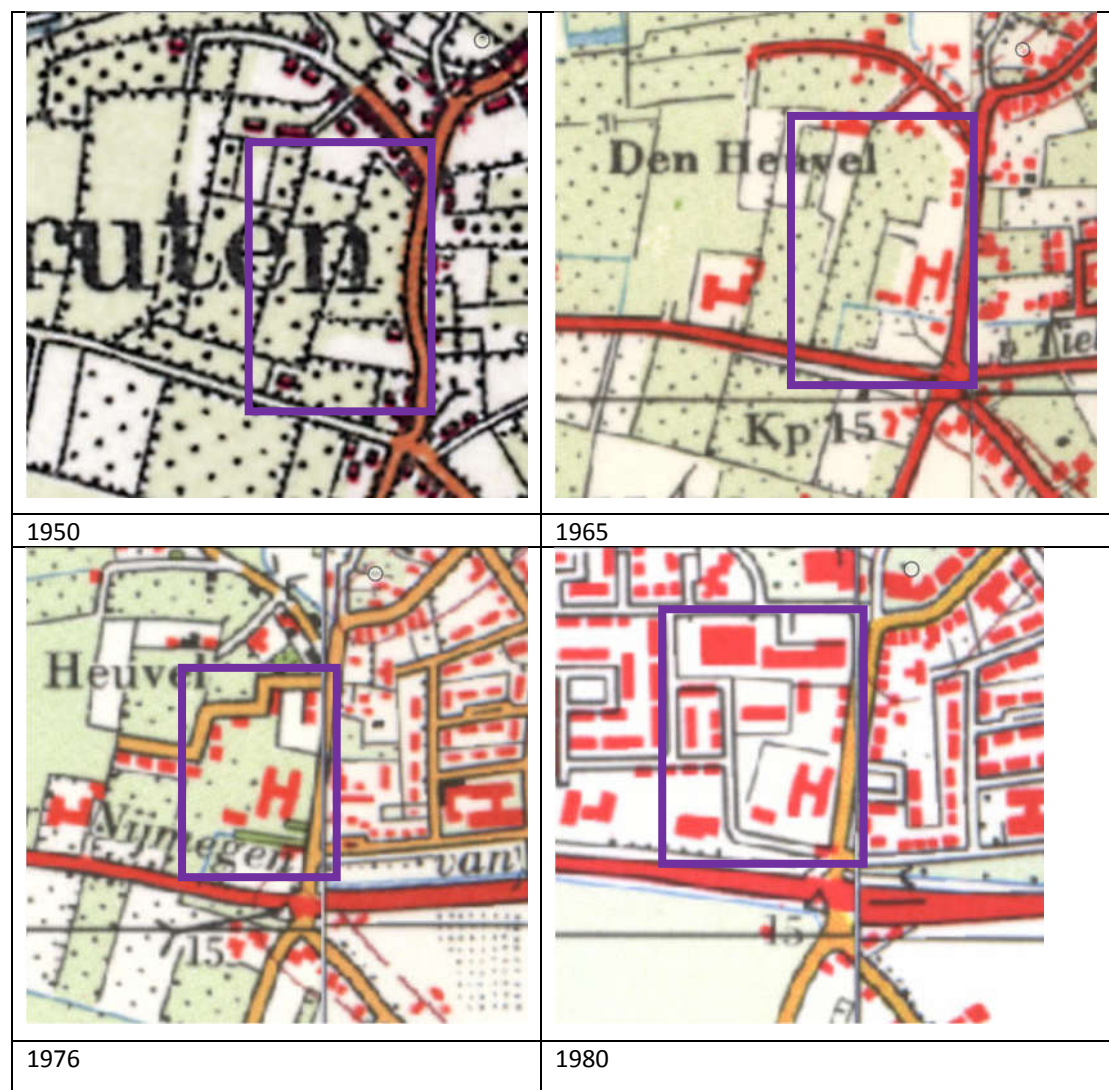
Uit topografische gegevens (topotijdreis.nl) blijkt dat de onderzoekslocatie in de periode tussen 1940 en 1975 als boomgaard in gebruik is geweest. In deze periode is bij de fruitteelt mogelijk gebruik gemaakt van organochloorbestrijdingsmiddelen (OCB) zoals DDT. Hierdoor is de locatie verdacht op het voorkomen van OCB. Voormalige watergangen zijn niet eenduidig op te maken uit deze kaarten.

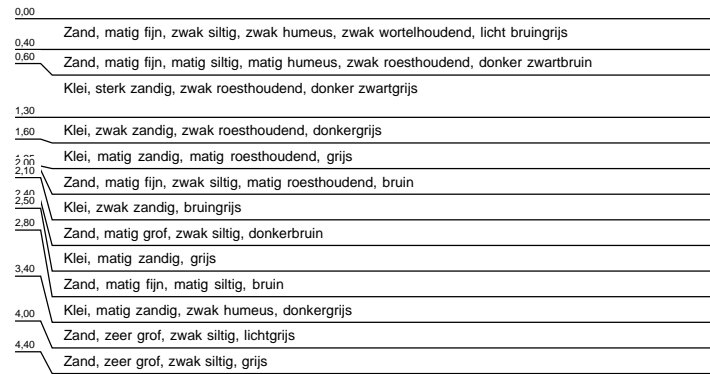
grondwater stand 7,14 -2,2 = 4,94 NAP

b.k. water A - watergang = 5,78M NAP

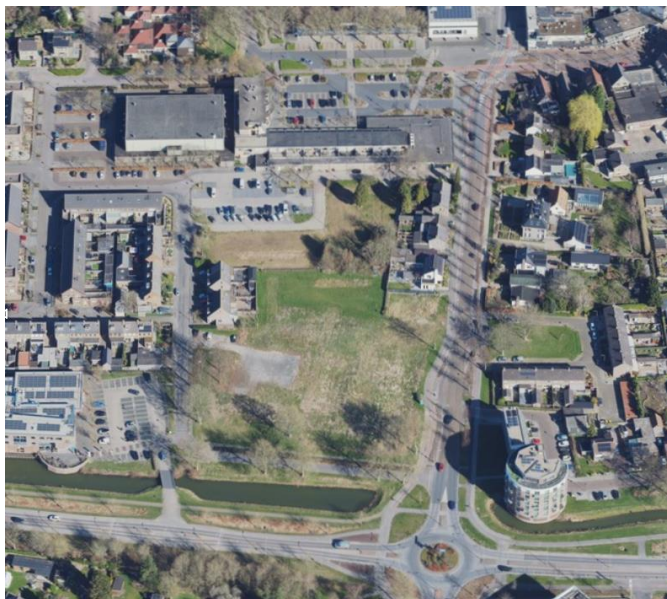
Figuur 1. Bovenaanzicht projectlocatie 19-3-22 (bron: cyclomedia)

Op de projectlocatie is de nieuwbouw gepland van grondgebonden woningen, drie blokken met appartementen en een parkeerhuis. Onder het appartementenblok D is een éénlaags parkeerkelder gepland. Zoals zichtbaar in figuur 2 is het grondvlak van de kelder groter dan sec het grondvlak van blok D

Het peil van blok D is voorzien op 8,4 m + NAP. De bovenkant van de keldervloer heeft een niveau van 4,45 m + NAP; de onderkant van de keldervloer een niveau van ca. 4,2 m + NAP. Omtrent de aanwezigheid en niveaus van eventueel verdiepte elementen zoals poeren en liftputten zijn ons nog geen gegevens bekend.

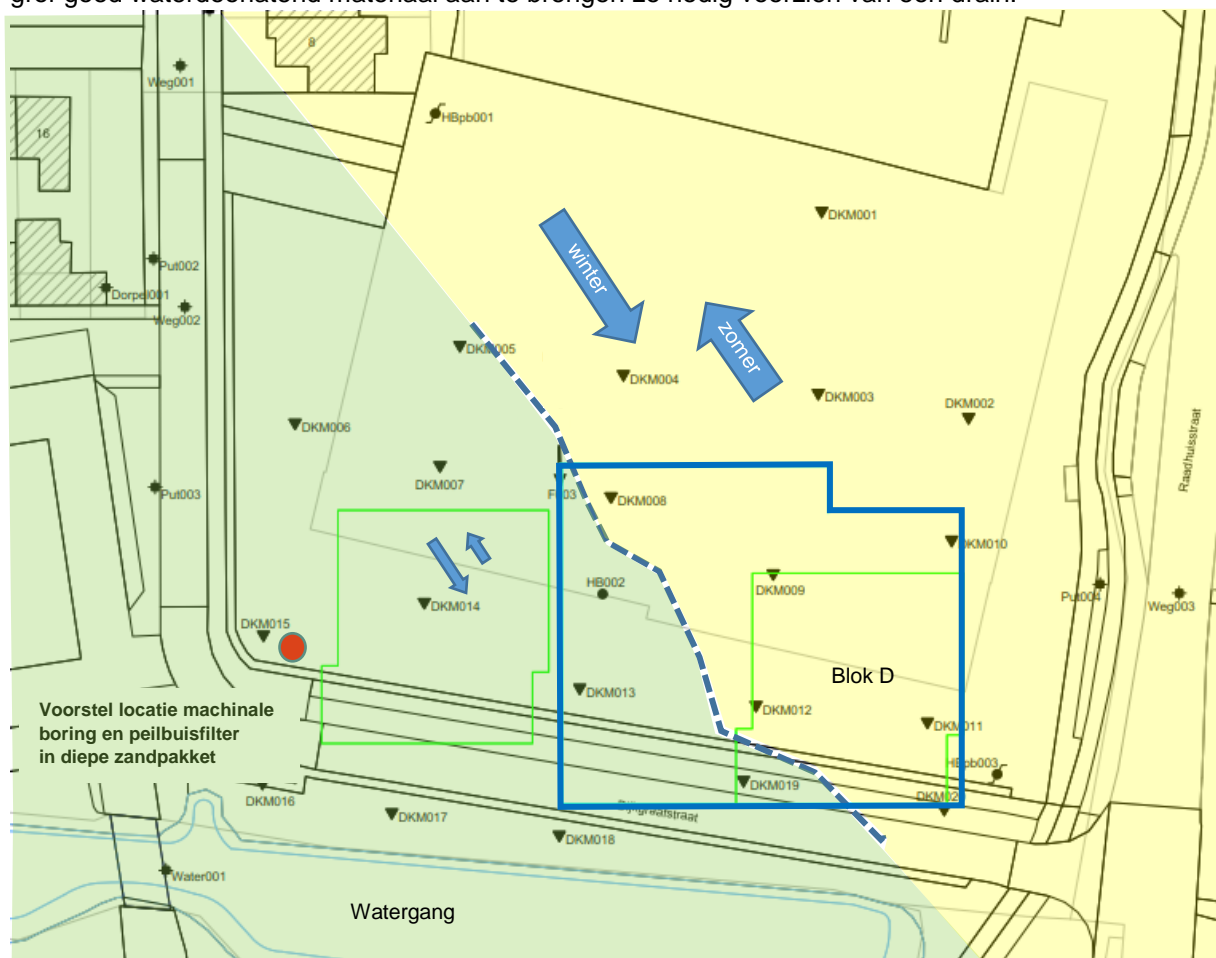
Figuur 13. Horizontale stromingsrichting in zandige stroomgeul (geel gearceerd gebied; indicatief!) in zomer en winter

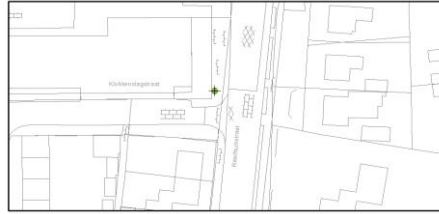
Logger [m NAP]: 4,62

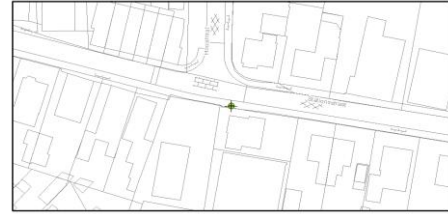
Maaiveldhoogte [m NAP]: 8,20
 Hoogte filter [m -mv]: 3,15
 Hoogte filter [m NAP]: 5,05
 Meetfrequentie: 1 x per uur
 Bijzonderheden:
 Handmeting [m NAP]: 5,93 Verschil (m):
 Logger [m NAP]: 5,93 0,00
