MEMO

<b>Betreft</b>	Cultuurhistorische analyse Raadhuisstraat, Druten		
<b>Kenmerk</b>	22.101		
<b>Van</b>	Reinoud Pince van der Aa	Hylkema Erfgoed BV	
<b>Aan</b>	Frank Groenen	KlokGroep Bouw & Ontwikkeling BV	
<b>Datum</b>	30-09-2022		
<b>Bijlagen</b>	A3-bijlage met locatie, omschrijvingen en afbeeldingen

**Inleiding**

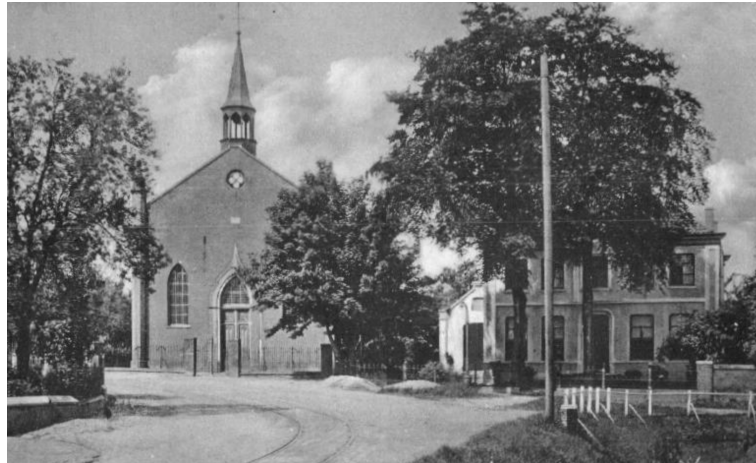
2 – foto van de NH Kerk met pastorie in Druten rond 1920-1930. Afbeelding: [www.anischtkartenbeurs.nl](http://www.anischtkartenbeurs.nl).

*Bij vergelijking van beide foto's is te zien hoe de inrichting van de openbare ruimte is veranderd van uniform naar zones voor voetgangers (stoep) en wegverkeer.*

Binnen het huidige verkennende onderzoek zijn geen historische afbeeldingen gevonden van de Raadhuisstraat. Wel zijn enkele historische afbeeldingen gevonden van het de plekken rondom de meer belangrijke gebouwen, zoals de RK kerk of de NH Kerk met pastorie. Hierop is een traditionele uitstraling te zien van wegen en stoepen, waarbij opvalt dat de introductie van stoepen vooral op beelden uit de tweede helft van de 20<sup>ste</sup> eeuw voorkomen. Voor die tijd waren wegen uniform ingericht en was nog geen demarcatie aangebracht tussen voetgangers en ander verkeer.

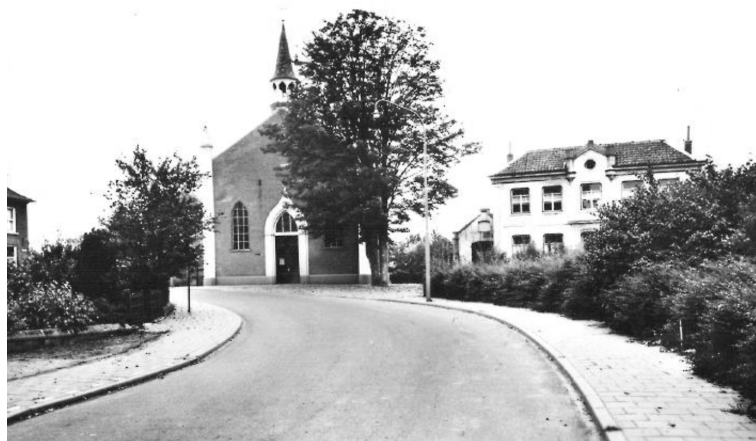
3 – foto van dezelfde kerk rond 1960-1970. Afbeelding: [www.anischtkartenbeurs.nl](http://www.anischtkartenbeurs.nl).
