RAPPORT

VERKENNEND BODEMONDERZOEK

HEUVEL TE DRUTEN

PROJECT: N218155

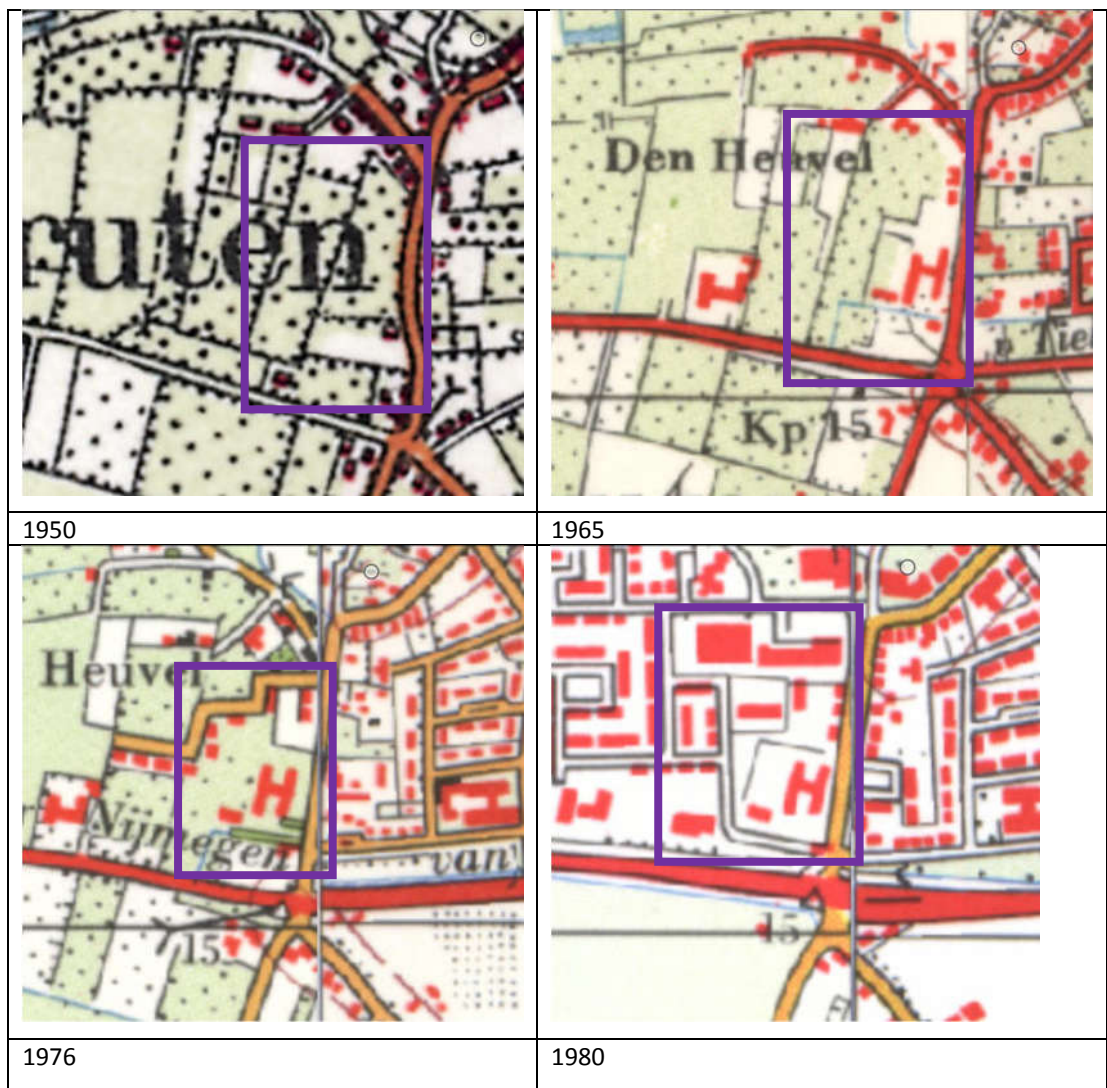
Uit topografische gegevens (topotijdreis.nl) blijkt dat de onderzoekslocatie in de periode tussen 1940 en 1975 als boomgaard in gebruik is geweest. In deze periode is bij de fruitteelt mogelijk gebruik gemaakt van organochloorbestrijdingsmiddelen (OCB) zoals DDT. Hierdoor is de locatie verdacht op het voorkomen van OCB. Voormalige watergangen zijn niet eenduidig op te maken uit deze kaarten.

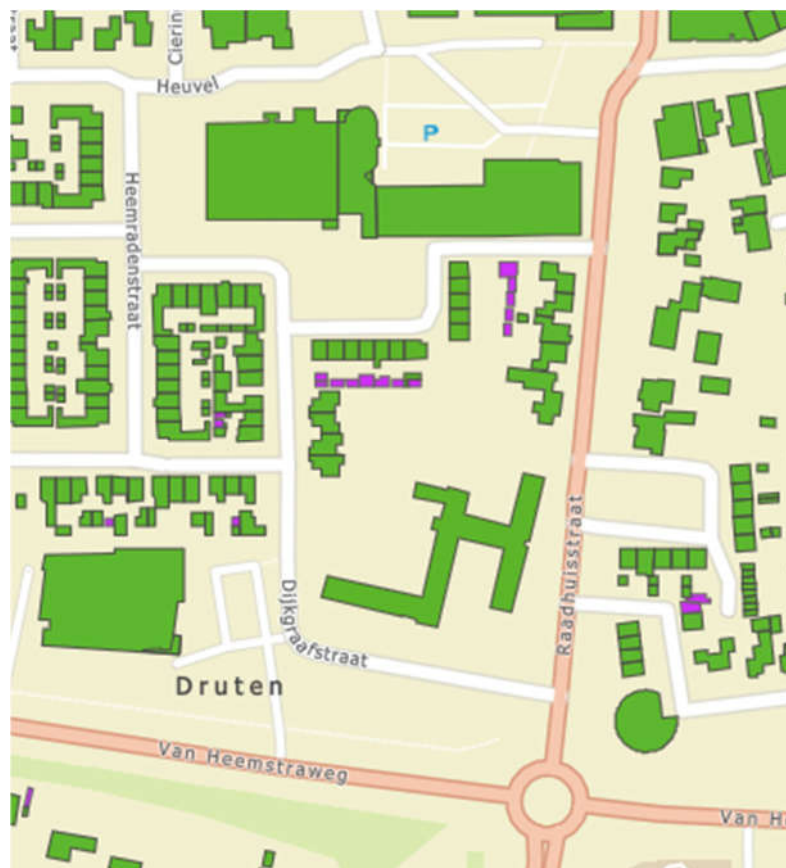
Figuur 2: asbestdakenkaart

Uit de gegevens van de provincie Gelderland blijkt dat binnen het plangebied enkele schuurtjes/bergingen gestaan hebben die als asbestverdacht zijn aangemerkt. Deze bebouwing is echter recentelijk gesloopt (tussen 2020 en 2021). Aangenomen wordt dat deze volgens de geldende regelgeving zijn gesloopt en dat hierbij geen asbest op of in de bodem is achtergebleven.

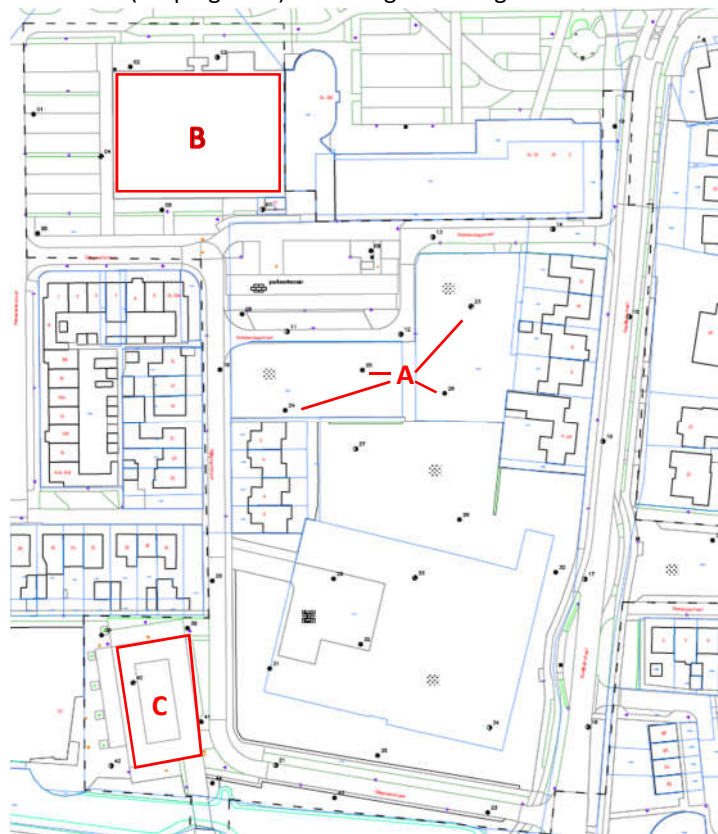
Figuur 3: deelloccaties aanvullend onderzoek

Uit de resultaten van het verkennend bodemonderzoek uitgevoerd op ter plaatse van het plangebied tussen Heuvel, Raadhuisstraat en Van Heemstraweg te Druten, blijkt dat in de vaste bodem plaatselijk de achtergrondwaarde voor lood overschreden wordt (A op figuur 3). Het aangetoonde gehalte overschrijdt de voormalige tussenwaarde (bodemindex > 0,5). Mogelijk dat ter plaatse van één van de individuele deelmonsters de interventiewaarde wordt overschreden. Aanbevolen wordt om de betreffende boringen te herplaatsen en de betreffende deelmonsters separaat op de aanwezigheid van lood te laten analyseren. Het gehalte voldoet indicatief echter wel aan de maximale waarde voor de bodemkwaliteitsklasse Industrie. Het onderzoek kan gecombineerd worden met het onderzoek na de sloop van de sporthal (B figuur 3).

Tijdens de uitvoering van de veldwerkzaamheden zijn plaatselijk bijmengingen met puin en metselpuin aangetroffen op basis waarvan delen van het plangebied asbestverdacht beschouwd dienen te worden. De mate van bijmenging is echter minimaal, slechts ter plaatse van 3 boringen zijn matige bijmengingen aangetroffen, verder zijn geen tot sporen/zwakke bijmengingen aangetroffen. Aanbevolen wordt in overleg te treden met het bevoegd met de vraag waar een verkennend asbestonderzoek conform de NEN 5707 noodzakelijk wordt geacht. Indien de toplaag in het kader van het bouwrijpmaken ontgraven wordt, kan tevens overwogen worden het asbestonderzoek te combineren met de BRL1000 protocol 1001 keuring. Ter plaatse van de parkeerplaats van het buurtcentrum De Bogerd is onder de klinkerverharding een laag menggranulaat aanwezig (C figuur 3). De herkomst van het menggranulaat en de leeftijd van het granulaat zijn niet bekend. Het granulaat dient derhalve eveneens verdacht beschouwd te worden met betrekking tot de aanwezigheid van asbest. Hoewel het granulaat geen onderdeel uitmaakt van de bodem, wordt desondanks aanbevolen een asbestonderzoek conform NEN 5897 uit te voeren. Geadviseerd wordt het asbest on-
