Verkennend bodemonderzoek
Rijdt 52 en 56 te Horssen

Status: definitief

Datum: 18 juli 2016

Projectnummer: 20151677

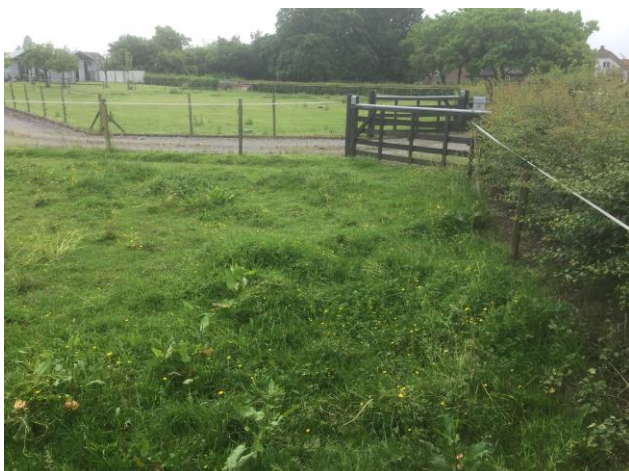
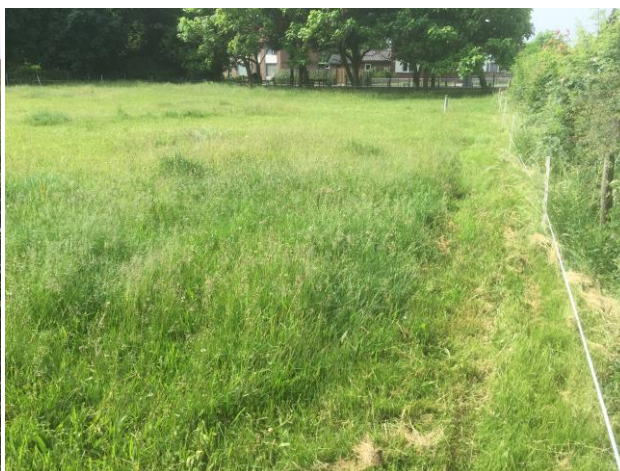
Figuren 1 en 2: Overzichtsfoto's onderzoekslocatie.

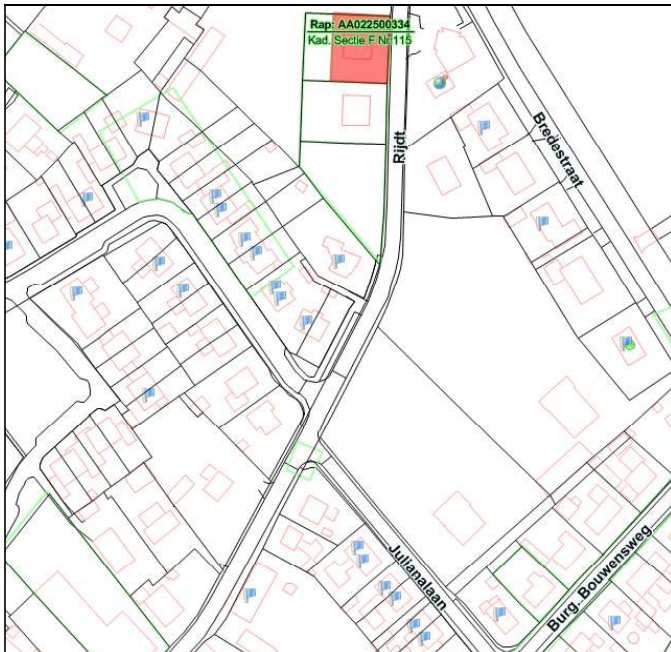
Ten noorden van de locatie zijn een aantal bodemonderzoeken uitgevoerd. Daarbij is op de huidige locatie Rijdt 81 een verontreiniging met koper gebleken. Deze verontreiniging is in 1999. Op onderstaande afbeelding is de saneringslocatie weergegeven.

Locatie bodemsanering op koper (1999)

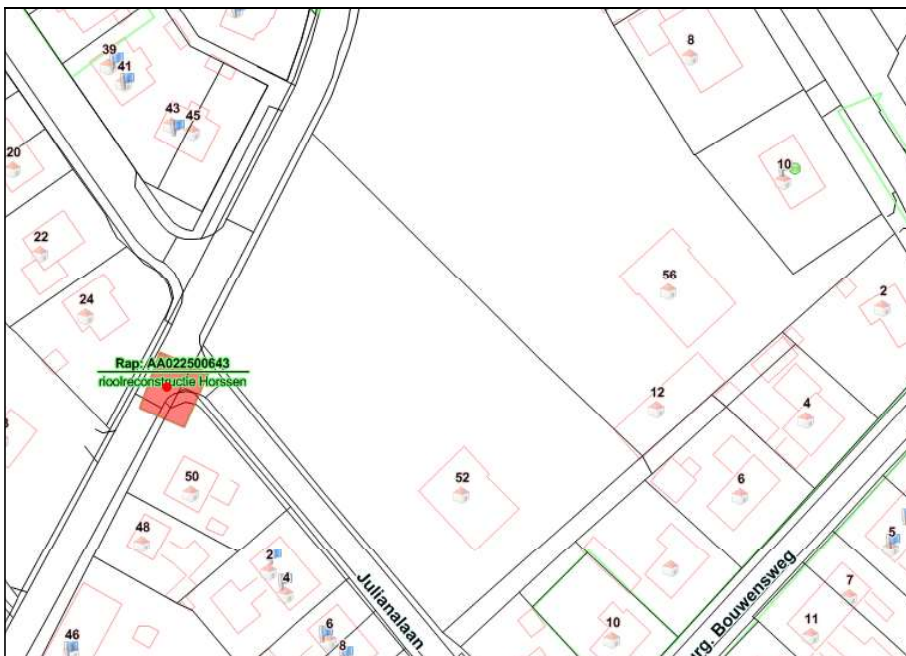
In 2004 is ten oosten van de locatie een verkennend bodemonderzoek uitgevoerd vanwege een reconstructie van de riolering. Daarbij zijn enkele verhoogde waarden ten opzicht van de achtergrondwaarde in de grond gemeten. Het grondwater is niet onderzocht. Zie onderstaande afbeelding.

Bodemonderzoek 2004
