VERKENNEND BODEMONDERZOEK EN
VERKENNEND ONDERZOEK ASBEST IN
BODEM/PUIN

OUDE KONINGSTRAAT (ONG.)

TE PUIFLIJK (DRUTEN)

| Rapportnummer | 14025192 |

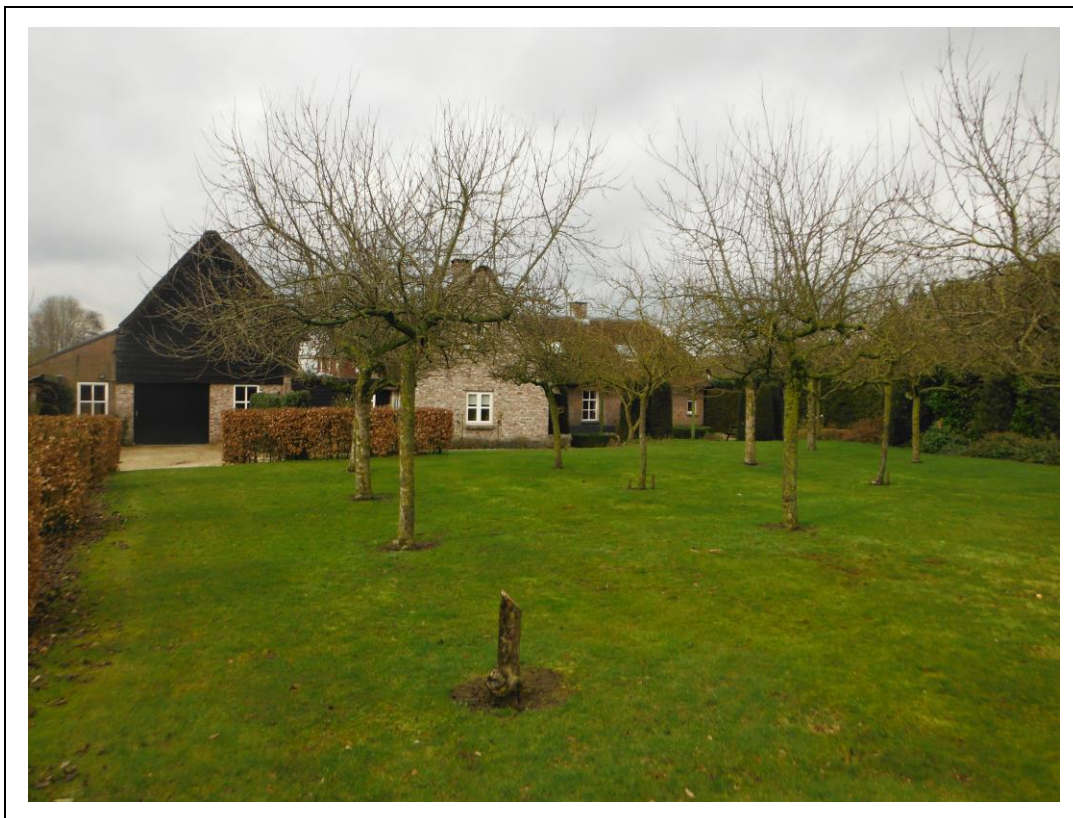
Foto 1.

In de huidige situatie is de locatie in gebruik als siertuin en is bebouwd met een schuur/garage en een tuinhuisje, allen behorende bij woonhuis nummer 2. In de tuin zijn enkele fruitbomen aanwezig. Ter plaatse wordt geen gebruik gemaakt van bestrijdingsmiddelen. In de noordoosthoek van de onderzoekslocatie is een aarden wal aanwezig bestaande uit grond die is vrijgekomen tijdens de nieuwbouw van woonhuis nummer 2 (2001). De onderzoekslocatie is grotendeels in gebruik als gazon of weide. Centraal op de onderzoekslocatie is een grindpad aanwezig.
