Verkennd bodemonderzoek Snippertweg 1-3 te Losser

Opdrachtgever : BJZ
Contactpersoon : Dhr. W. Bekke
Adres : Twentepoort Oost 16a
Postcode & plaats : 7609 RG Almelo

Rapportnummer : **MT.15122**

Groenlo, 15 april 2015

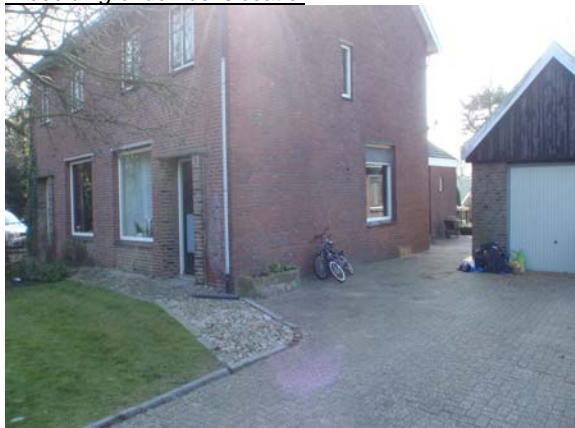
Afbeelding onderzoekslocatie:

Op de locatie staat een dubbelwoonhuis met een tweetal schuren. De huidige bebouwing zal worden gesloopt en op het noordelijke deel van de onderzoekslocatie zal nieuwbouw van een woonhuis plaatsvinden.

Het terrein is gedeeltelijk verhard met klinkers. Het terrein is niet opgehoogd. Op de locatie hebben zich in het verleden, voor zover bekend, geen calamiteiten voorgedaan.

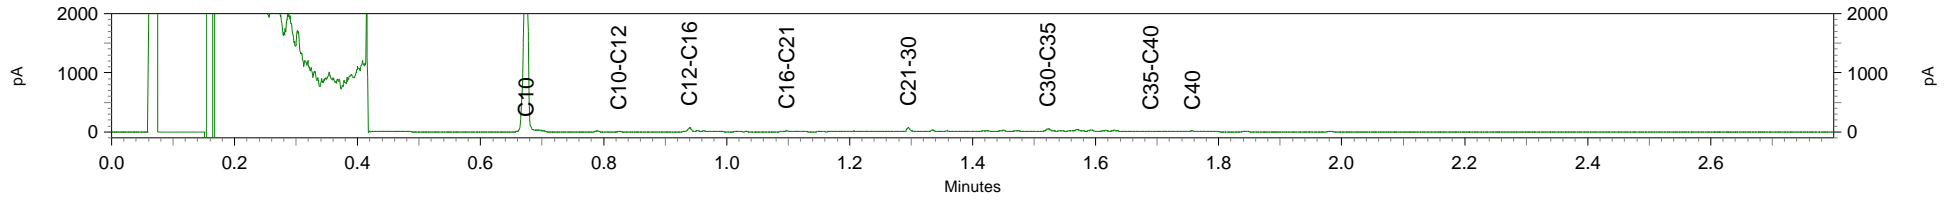
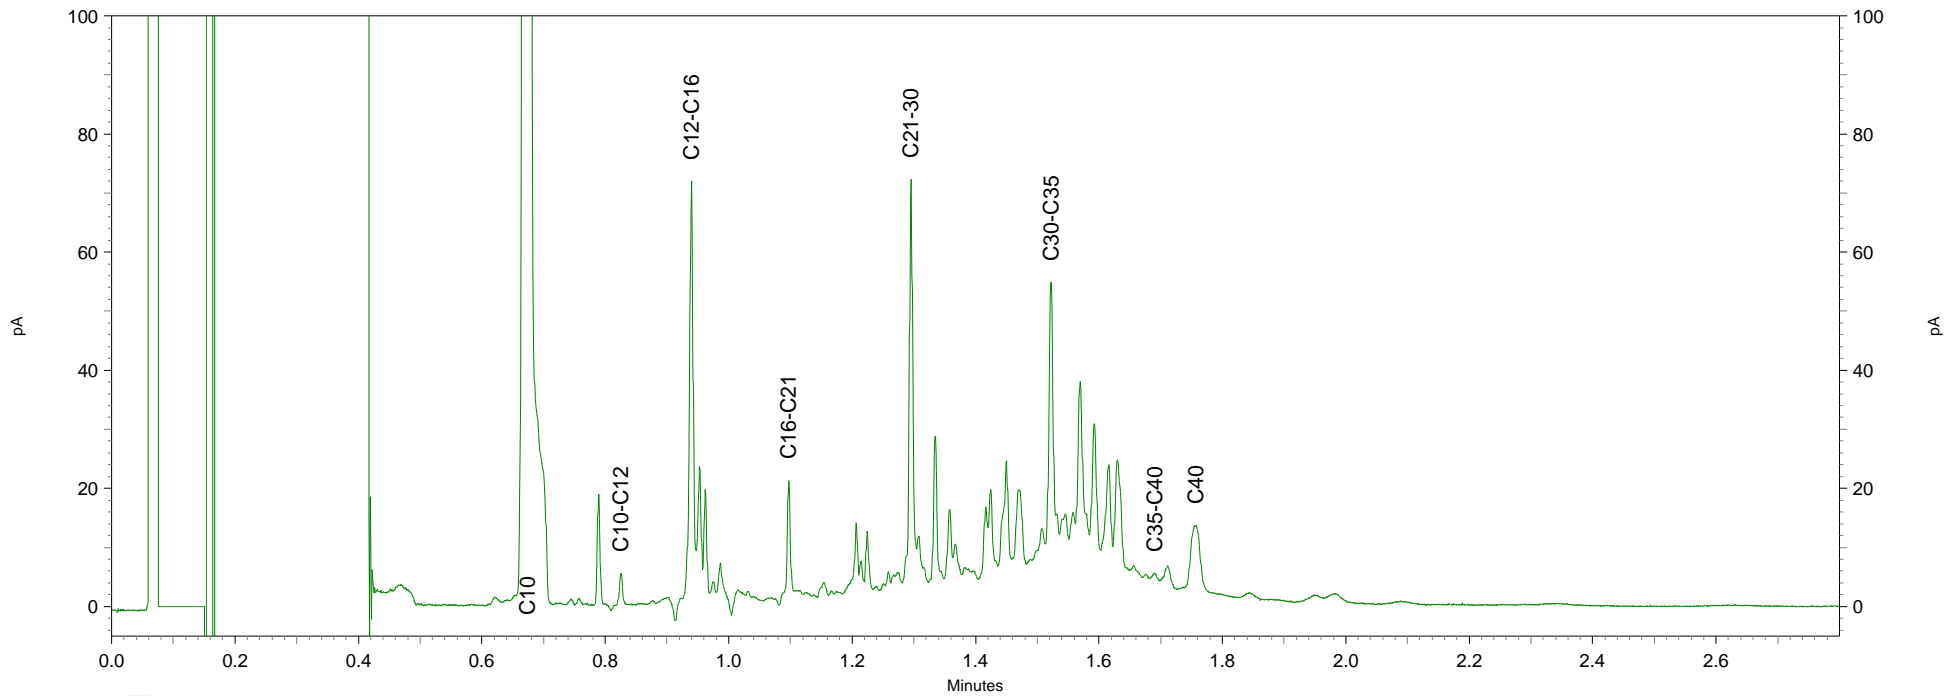
Chromatogram TPH/ Mineral Oil

Sample ID.: 8512922
Certificate no.: 2015033655
Sample description.: 1-1, 2-1, 3-1, 4-1, 5-1>M1
