Beheer en inrichtingplan ijsbaan, Nitertweg Losser

Uitgevoerd door:
Natuurbank Overijssel

Projectnummer en versie: 262, versie 1.0		Status: concept
Projectleider: Ing. P. Leemreise	Veldmedewerker(s): Ing. P. Leemreise	Rapportdatum: september 2013
Ligging projectgebied: Nitertweg, Losser	Amersfoortcoördinaten: nvt

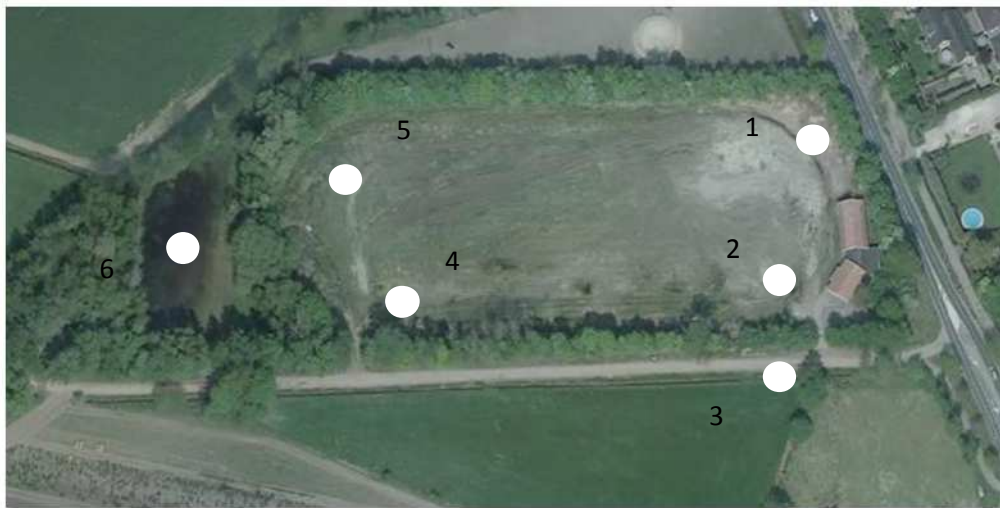
Ligging van de meetpunten in en rond het plangebied.

Om antwoord te krijgen op de vraag welk type water aanwezig is in het plangebied, is het water in het plangebied onderzocht op drie paramaters. Te weten opgelost zuurstof (mg/l), zuurgraad (PH) en elektrisch geleidend vermogen ($\mu\text{s}/\text{cm}$). Naast het water in het plangebied is ook het water in een bermsloot, direct ten zuiden van het plangebied onderzocht. Op onderstaande verbeelding zijn de meetpunten weergegeven.

Punt	GIG	PH	O2
1	919 $\mu\text{s}/\text{cm}$	6,56	3,24 mg/l
2	515 $\mu\text{s}/\text{cm}$	6,66	2,50 mg/l
3	816 $\mu\text{s}/\text{cm}$	6,79	5,40 mg/l
4	659 $\mu\text{s}/\text{cm}$	7,16	4,32 mg/l
5	584 $\mu\text{s}/\text{cm}$	6,46	2,39 mg/l
6	188 $\mu\text{s}/\text{cm}$	7,02	8,45 mg/l
