# Beheer en inrichtingplan ijsbaan, Nitertweg Losser

Uitgevoerd door:  
Natuurbank Overijssel

Opdrachtgever: Lycens b.v.  
Contactpersoon: dhr. D. Lokhorst

| Projectleider:<br>Ing. P. Leemreise | Veldmedewerker(s):<br>Ing. P. Leemreise | Rapportdatum:<br>september 2013 |

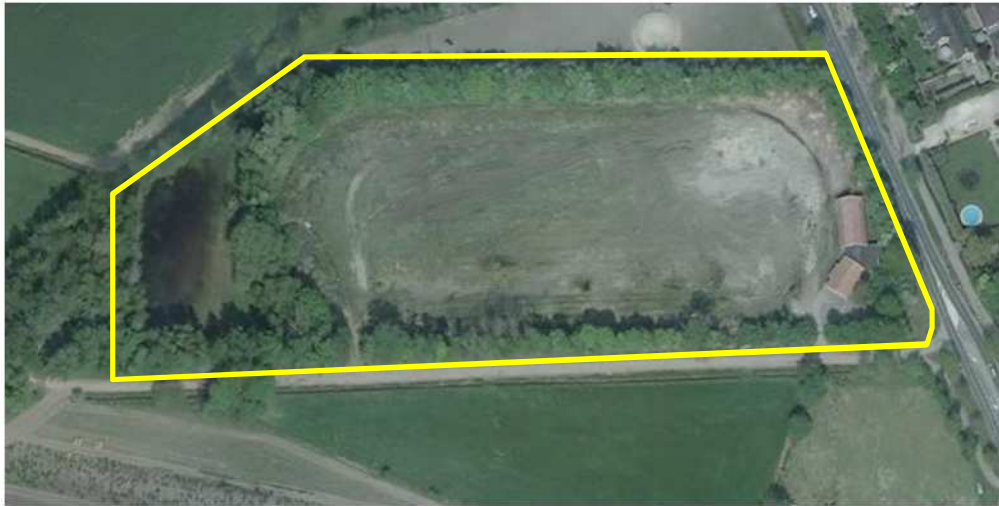
*begrenzing van het plangebied. Het plangebied wordt met de gele contour aangeduid.*

Het plangebied bestaat uit een voormalige schaatsbaan annex visvijver omzoomd door een houtsingel. Recent zijn de diepere delen gedeeltelijk gedempt met grond. Hierdoor is een ovale, plaatselijk ondiepe plas (0,4 – 1 meter) ontstaan, afgewisseld met diepere (1,5-2 meter) delen. Onder het wateroppervlak is een kunststof folie aanwezig welke op verschillende plaatsen doorboord is. De plas valt in droge periodes (gedeeltelijk) droog waardoor pitrus, riet, lisdodde, rietgras en zelfs elzen plaatselijk boven het water uitsteken. Westelijk van de voormalige visvijver ligt een poel in een hooiland. Aan de westzijde grenst de poel aan opgaande beplanting. Het hooiland met de poel wordt van de voormalige visvijver gescheiden door een houtsingel. De houtsingels rondom het plangebied bestaan uit inheems plantmateriaal zoals wilg, boswilg, meidoorn, sleedoorn, ruwe berk, zomereik, lijsterbes en vuilboom. Vanuit de randen van het perceel slaan her en der elzen vlakdekkend op.

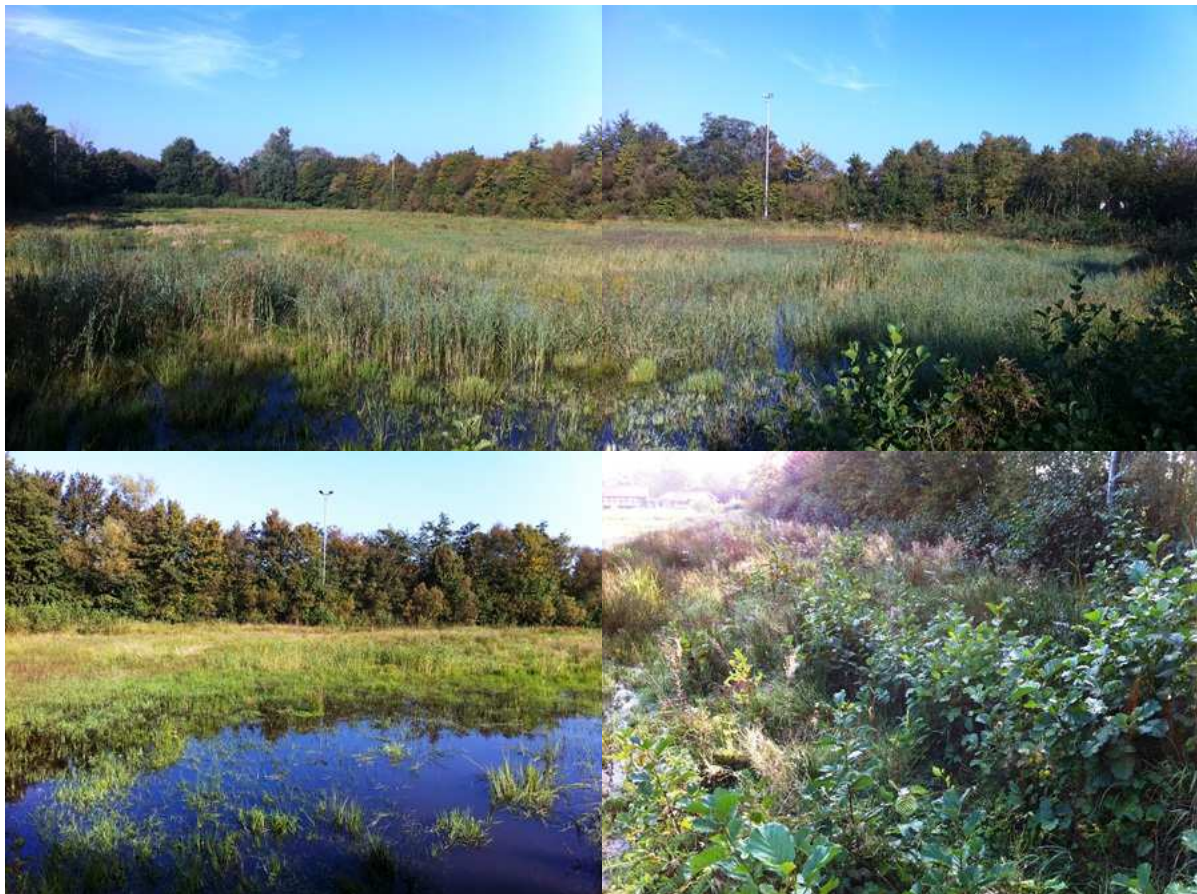
*Aanzicht van de ijsbaan.*

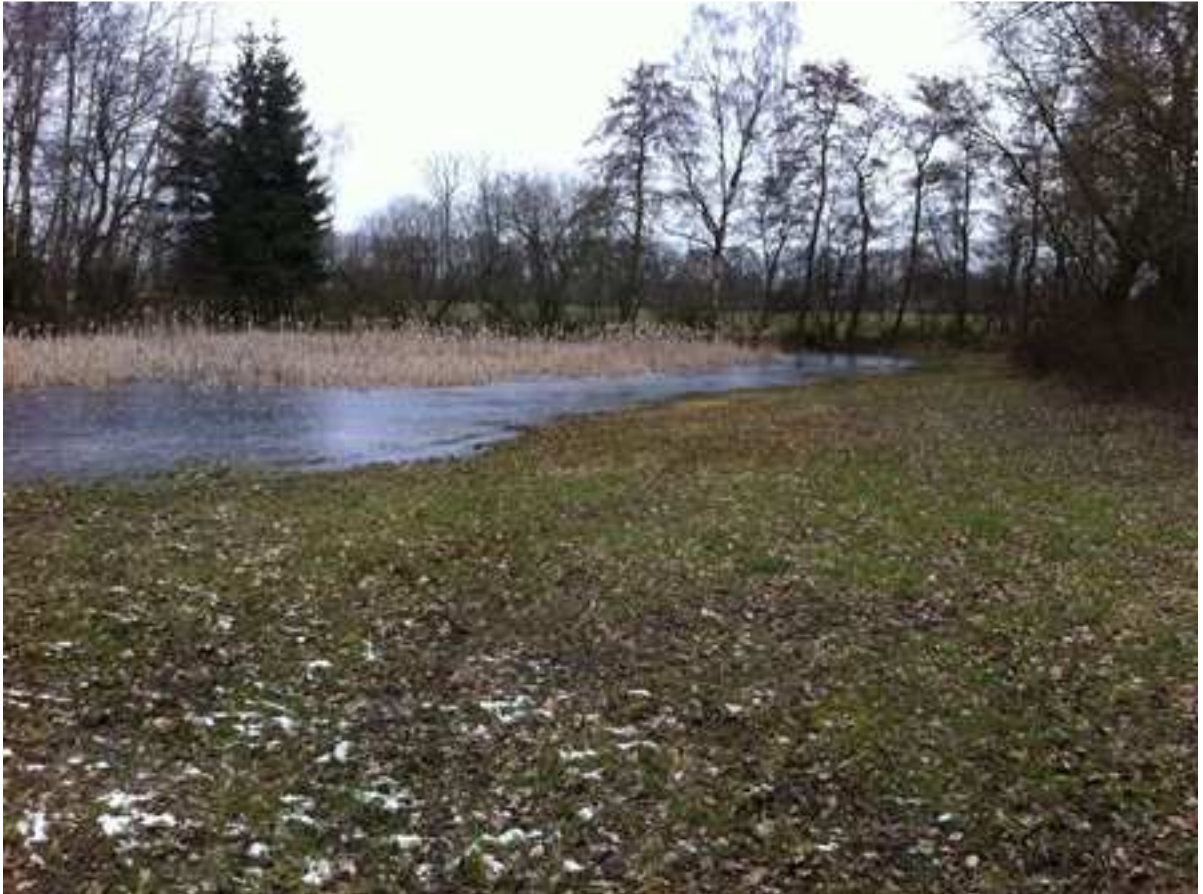
*Aanzicht op de poel en hooiland ten westen van de voormalige visvijver*

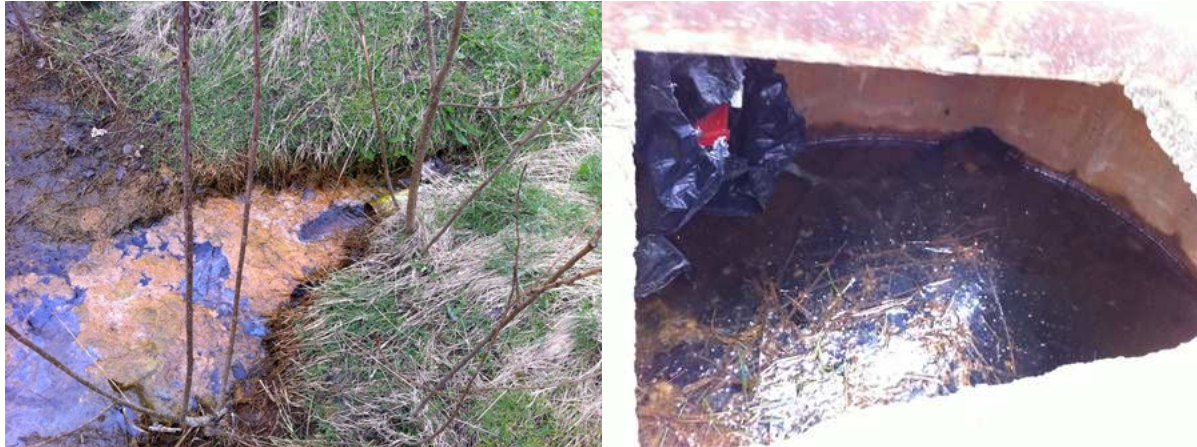
*Uitstroomopening van de bron welke water aanvoert aan de voormalige visvijver.*

Een kenmerk van een keileemdek is de gebrekkige verticale waterdoorlatendheid. Met andere woorden, op een keileemdek stagneert hemelwater in periodes met veelvuldige neerslag. De aanwezigheid van het oppervlaktewater in de voormalige visvijver is kunstmatig op meerdere vlakken. Door vergraven van de vijver is een soort 'laagte' gecreerd met een niet, of slecht doorlatende ondergrond. Deze slechte- of matige water doorlatendheid is versterkt door het aanbrengen van kunststoffolie. Hierdoor is een natuurlijke vijver gecreerd welke water heeft in periodes met overvloedige neerslag. Echter, de ijsbaan wordt continu gevoed vanuit een bron welke is gelegen aan de oostzijde van het perceel.

Op welke wijze de bron aan de westzijde van de visvijver water levert is niet duidelijk. Er vindt geen actieve bronbemaling plaats. Het lijkt erop dat deze bron op natuurlijke wijze water levert.

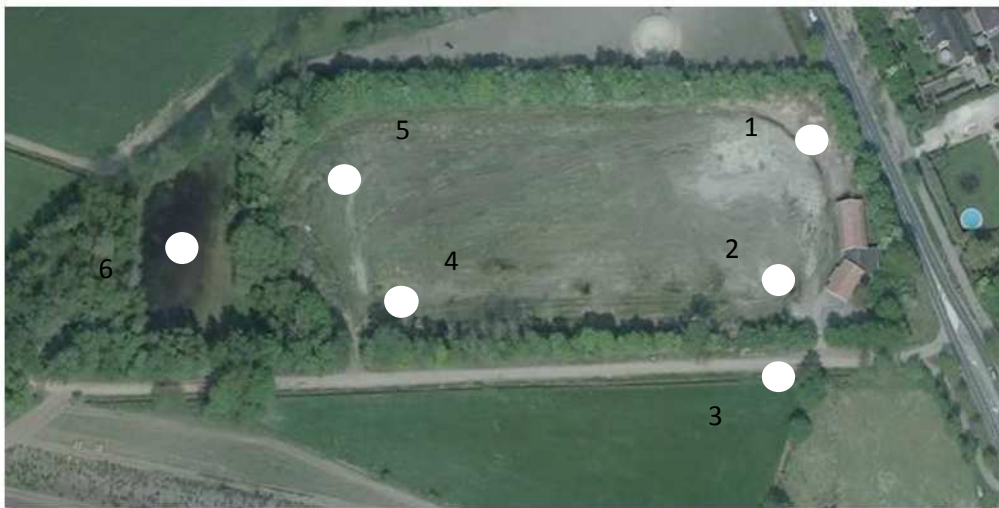
*Ligging van de meetpunten in en rond het plangebied.*

Om antwoord te krijgen op de vraag welk type water aanwezig is in het plangebied, is het water in het plangebied onderzocht op drie parameters. Te weten opgelost zuurstof (mg/l), zuurgraad (PH) en elektrisch geleidend vermogen ( $\mu\text{s}/\text{cm}$ ). Naast het water in het plangebied is ook het water in een bermsloot, direct ten zuiden van het plangebied onderzocht. Op onderstaande verbeelding zijn de meetpunten weergegeven.

In onderstaande tabel worden de meetresultaten weergegeven. Zoals uit de meetresultaten van het elektrisch geleidend vermogen te lezen valt, is er een verschil tussen de voormalige visvijver en de poel ten westen van de visvijver. De voormalige visvijver is hoofdzakelijk grondwater gevoed, vermoedelijk met grondwater met een lange verblijftijd in de bodem, aangevuld met hemelwater. De

beperkte hoeveelheid opgelost zuurstof (2,50 mg/l) geeft aan dat het geen oppervlaktewater van elders is dat wordt opgepomt. De herkomst van dit water is duidelijk; deze wordt aangevoerd door enerzijds toetredend kwelwater in het plangebied en door de aanvoer van grondwater uit de bron. De poel ten westen van de visvijver wordt gevoed door grondwater met een korte of matig lange verblijftijd, vermengd met regenwater. De op één na hoogste score van meetpunt 3, kan mede veroorzaakt zijn door opgeloste mineralen van aangrenzende cultuurgronden.

De pH-waarde van alle wateren is neutraal. Het bevindt zich tussen 6,56 (punt 5) en 7,16 (punt 4). Uit de pH-waarde van het ven (pH 7,0) valt te concluderen dat het ven deels gevoed wordt door gebufferd grondwater omdat regenwater in de regel een pH van 6,5 heeft. Overigens kan de pH-waarde ook beïnvloed worden door planten en eventueel aanwezig dood plantmateriaal.

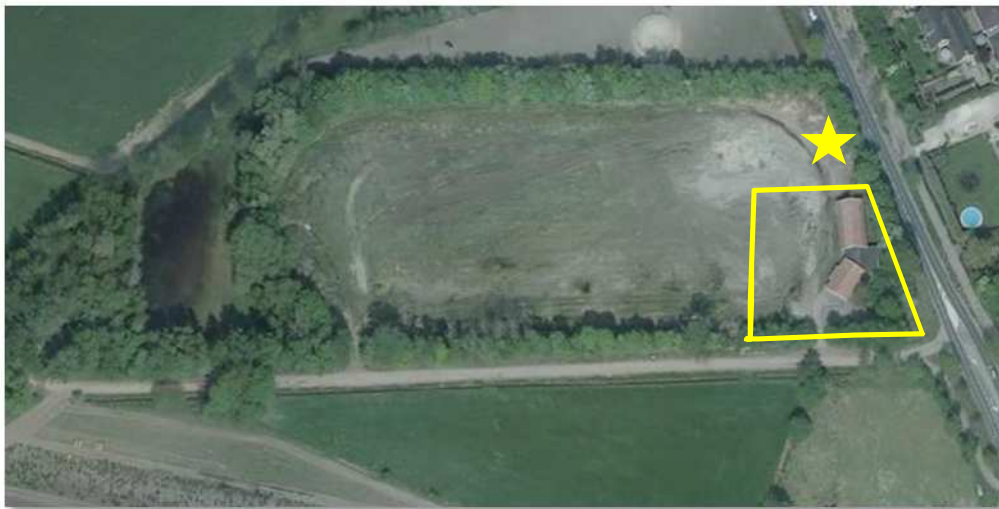
*Begrenzing potentiële woningbouwlocatie*

Als mogelijke woningbouwlocatie is een perceel in de zuidoosthoek aangeduid. Op onderstaande kaart wordt deze aangeduid. De exacte omvang en begrenzing van deze woningbouwlocatie is niet strikt, zolang de aanvoer van water vanuit de bron gehandhaafd blijft. De bronlocatie wordt met de ster aangeduid.

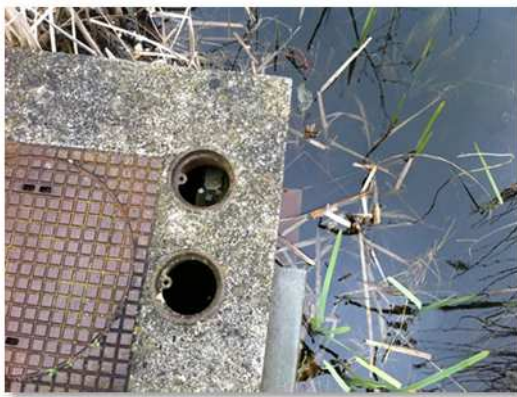
*Uitlaat van de vijver. Via deze uitlaat stroomt overtollig water naar de beek te noorden van de vijver.*

Aan de noordzijde van de vijver is een uitlaat aanwezig. Via deze uitlaat stroomt water via een cascade naar de beek die ten noorden van de vijver stroomt. De uitlaat heeft drie standen. Één stand om de vijver droog te leggen, een zomerpeil (het visvijverpeil) en een winterpeil (het schaatspijl). In de nieuwe situatie is slechts één peil wenselijk en dat is het zomerpeil. De mogelijkheid om water op te stuwen is niet schadelijk, maar de mogelijkheid om het gebied te ontwateren kan in de toekomst mogelijk tot problemen leiden als deze ongewild open gaat. De uitstroom om het gebied te ontwateren mag onkbaar gemaakt worden.

De uitlaat van de vijver is gelegen in het oostelijke deel van de vijver. De wens van de toekomstige beheerder is om deze verplaatsen in westelijke richting.

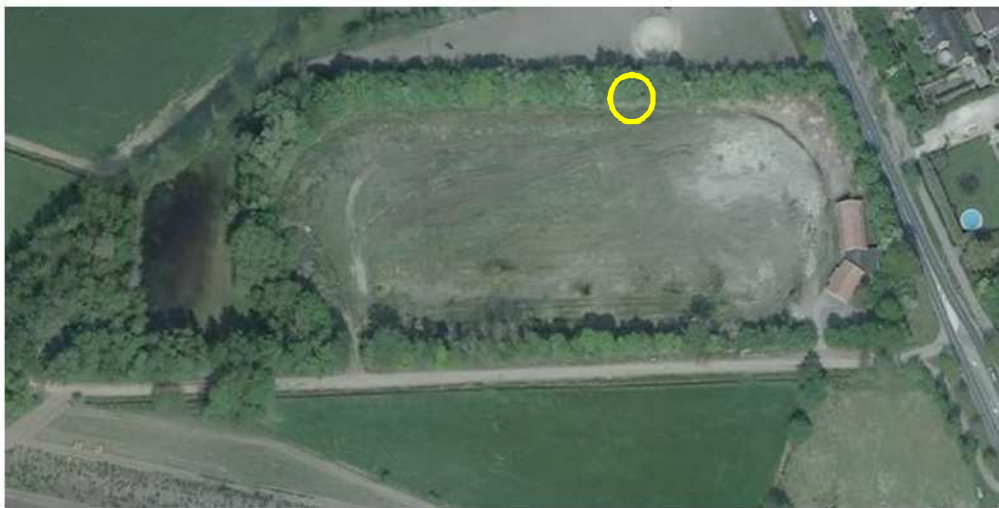
*Locatie uitlaat. Deze wordt met de cirkel aangeduid.*

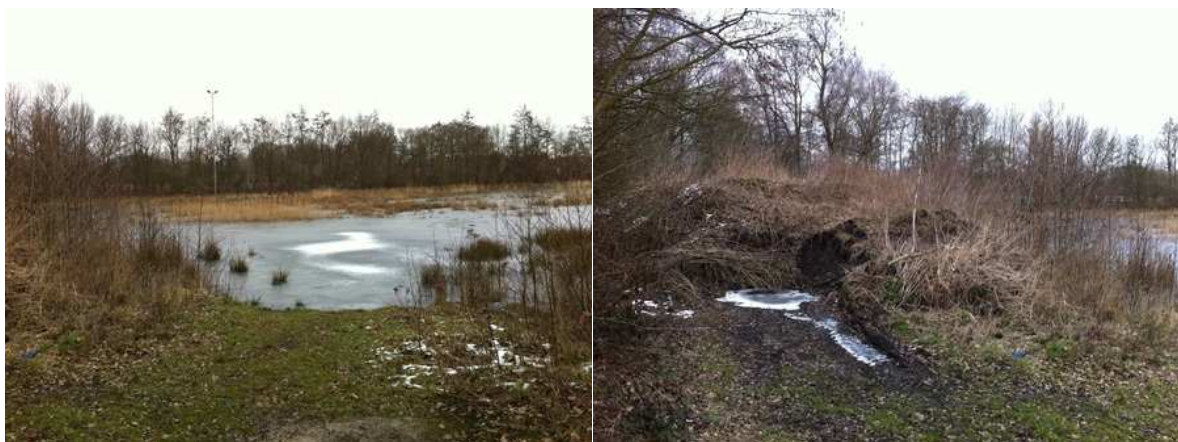
*Aanzicht op de westzijde. Deze wordt gedeeltelijk gedempt. De opgeslagen grond aan de westzijde is ongeschikt om te benutten voor de demping; deze kan wellicht gebruikt worden om het bouwperceel op te hogen.*

Om het areaal vochtig hooiland te vergroten wordt een deel van de vijver dichtgestort met schoon zand. Op het oostelijke deel ligt zand opgeslagen. Dit lijkt teelaarde. Deze grond is ongeschikt om de vijver te dempen vanwege (vermoedelijk) hoge concentraties fosfaat en stikstof. Deze grond kan wellicht benut worden bij de aanleg van de bouwkaavel aan de oostzijde. Grond met keileem is wel geschikt.

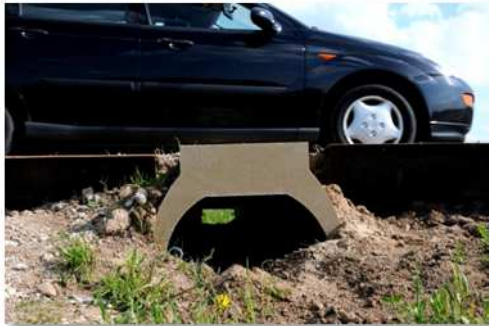
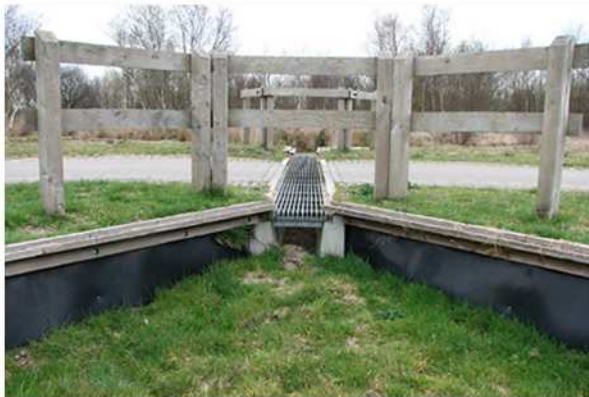
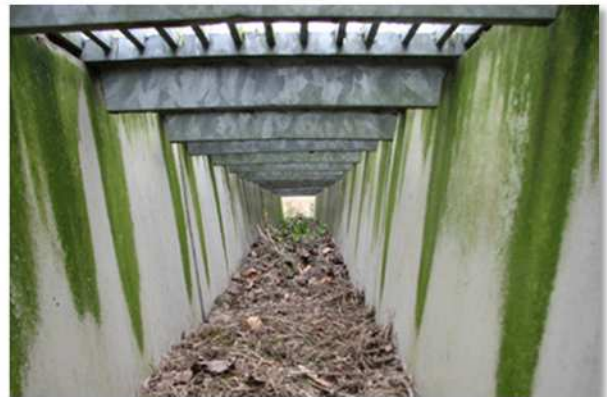
*Voorbeelden van een faunapassage o.a. geschikt voor padden.*

Om padden een veilige oversteek te bieden tijdens de voorjaarstrek naar de vijver wordt een amfibieëntunnel aangelegd, die de zuidelijke graslanden verbindt met de vijver. Omdat de faunapassage gericht is op padden en niet op verschillende soorten kleine zoogdieren, worden er geen bijzondere eisen aan de passage gesteld. Een rij betondeikers volstaat ook. Belangrijk voor het goed functioneren van de passage zijn de volgende uitgangspunten:

- De tunnel ligt droog (er mag geen water in staan);
- Aan de zuidzijde van de Nitertweg staat een raster die de padden naar de passage leidt;
- Vrije in – en uitgang van de passage voor padden

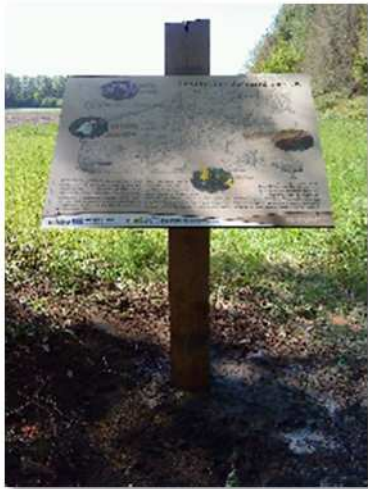
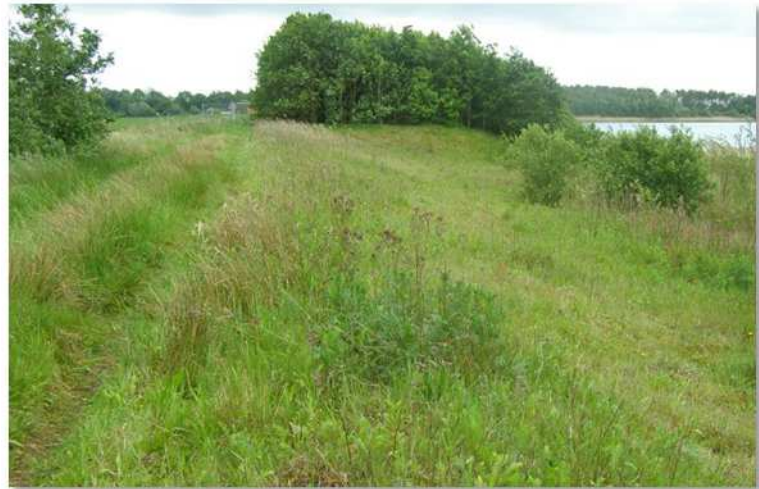
*Voorbeeld van een informatiebord (links) en een struipad. Toegankelijke natuur via natuurlijke paden.*

Het westelijke deel van het gebied bestaat uit nat hooiland. Dit zijn kwetsbare vegetaties die zich niet lenen om als honden uitlaatgebied te fungeren. Er is daarom niet gekozen voor de aanleg van een wandelpad door het hooiland maar langs de zuidzijde van het gebied, net ten noorden van de hakhoutsingel. Om het gebied voor de geïnteresseerde natuurliefhebber toegankelijk te maken, wordt een struipad aangelegd. Een struipad bestaat uit een beloopbare strook, uitgemaaid in het grasland. Een struipad is uitsluitend toegankelijk voor wandelaars. Loslopende honden zijn niet toegestaan in het gebied.

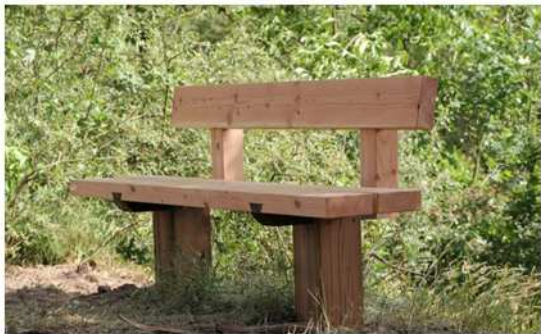
*Op de belvédère worden bankjes geplaatst (bron: SBB)*

Aan de zuidzijde van het perceel wordt een belvédère aangelegd. Deze bestaat uit een verhoging door opgebracht zand met een hoogte van ca. 1m1 boven het maaiveld. Op de belvédère worden bankjes en een informatiepaneel geplaatst. Op het paneel wordt informatie gegeven over het gebied.

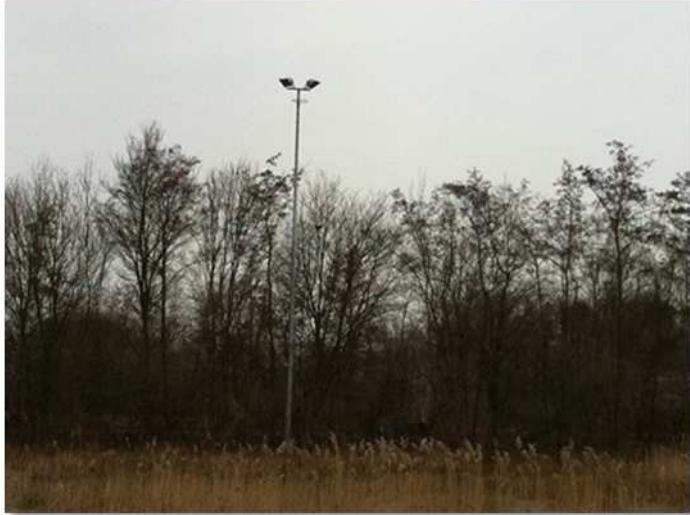
*Één van de lichtmasten in het gebied; deze dienen verwijderd te worden.*

In het plangebied staan enkele lichtmasten. Deze hebben in de nieuwe situatie geen functie meer en vormen een onsierend element. De lichtmasten mogen verwijderd worden.
