Volledig TYPE A Asbestinventarisatierapport Conform SC-540:2011, versie 02

Schuren aan de Lossersedijk 16 De Lutte

Projectnummer: 1604003
Project: Schuren aan de Lossersedijk 16 De Lutte
Opdrachtgever: Greenhouse Advies
Contactpersoon: Mw. P. Fijma

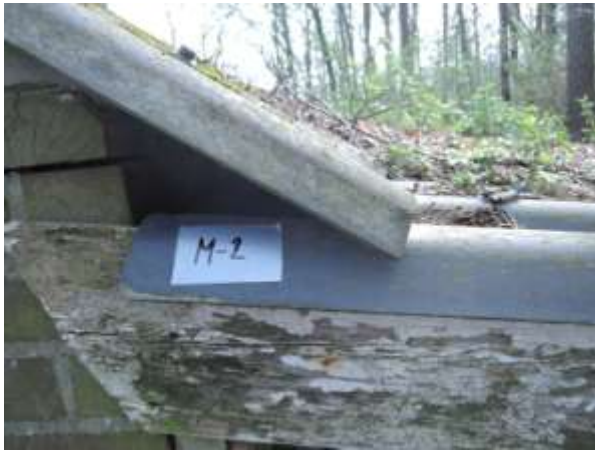
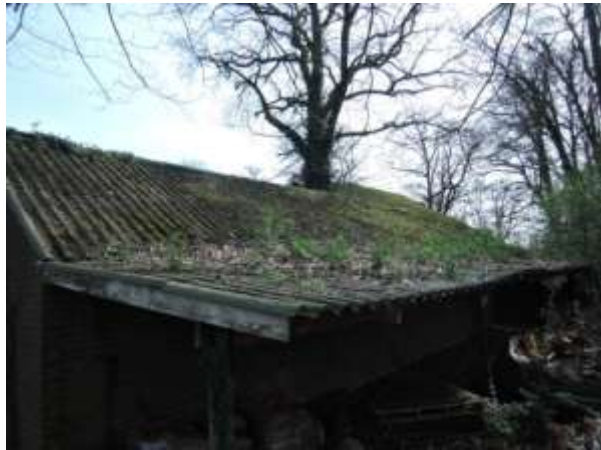
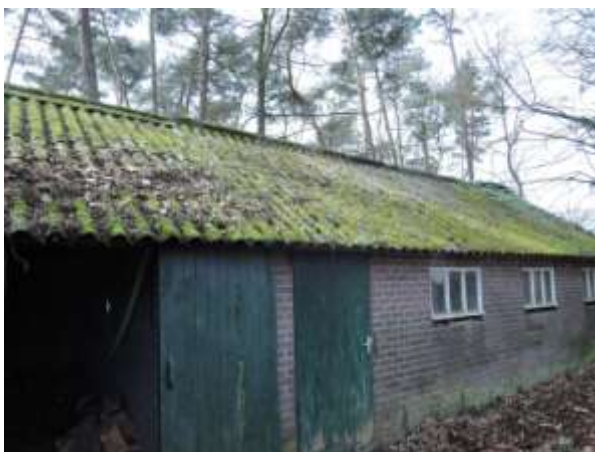
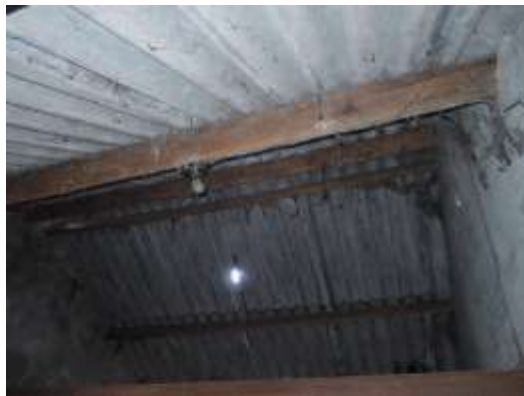
Bronnummer : 1
Materiaal : Asbestcement golfplaat
Plaats : Dakbedekking schuur en afdak
Hoeveelheid : 145 m²
Structuur : Hechtgebonden / verweerd
Bevestiging : Geschroefd
Risicoklasse : 2 (buitensanering)
Monster nr. : M-2

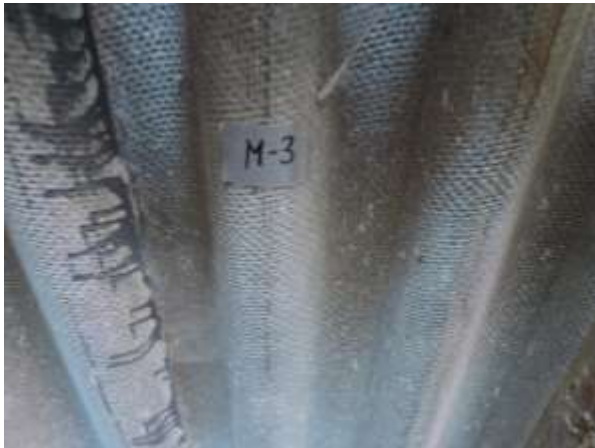
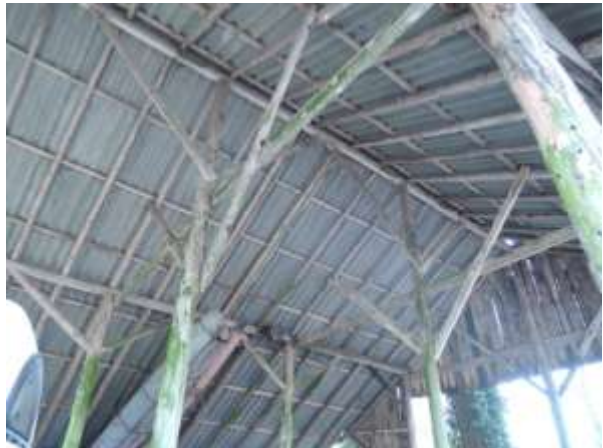
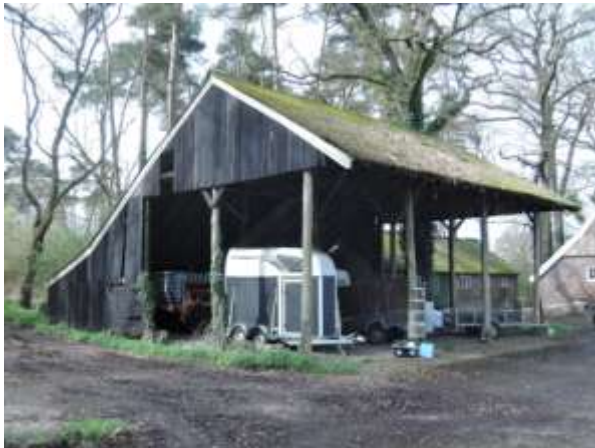
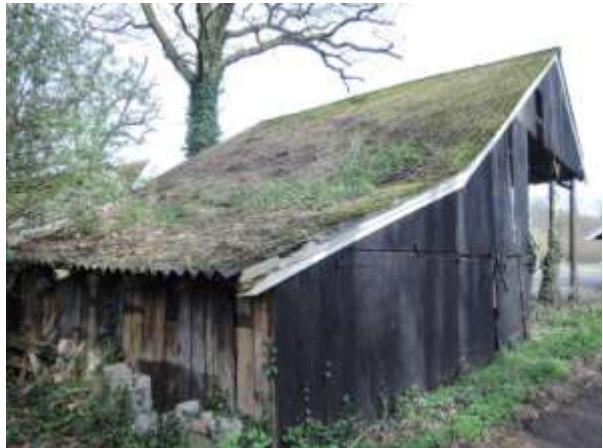
Bronnummer : 2
Materiaal : Asbestcement golfplaat
Plaats : Dak kapschuur
Hoeveelheid : 180 m²
Structuur : Hechtgebonden / verweerd
Bevestiging : Geschroefd
Risicoklasse : 2 (buitensanering)
Monster nr. : M-3

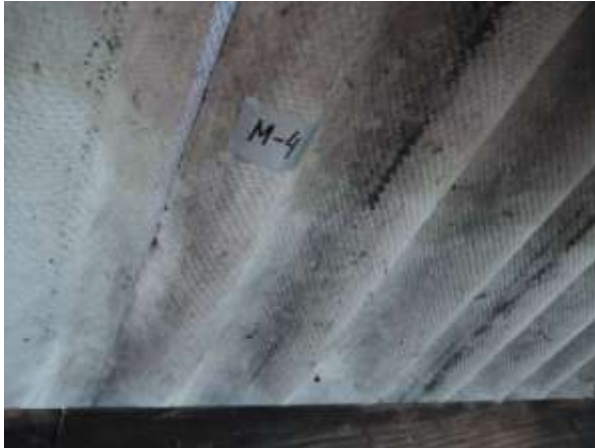
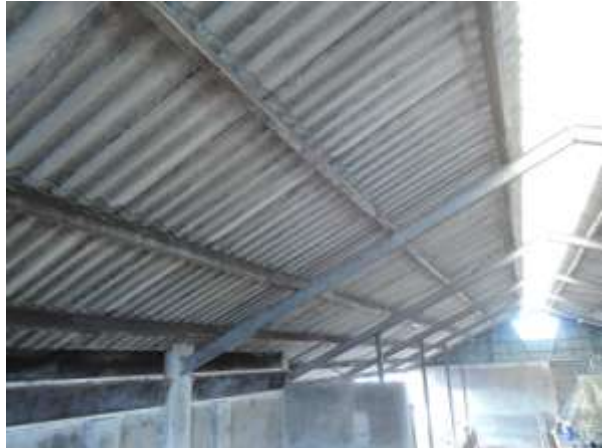
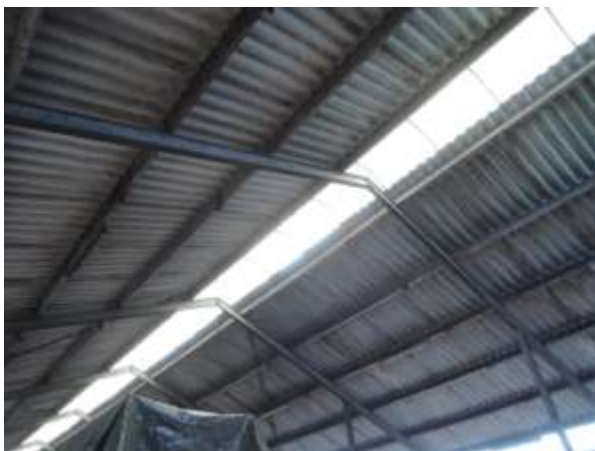
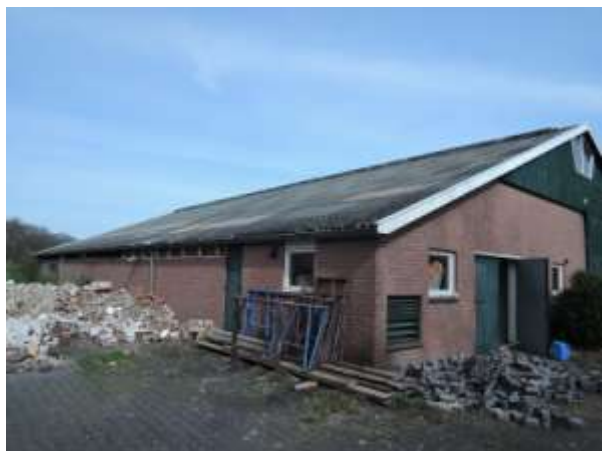
Bronnummer : 3
Materiaal : Asbestcement golfplaat
Plaats : Dak veeschuur
Hoeveelheid : 735 m²
Structuur : Hechtgebonden / verweerd
Bevestiging : Geschroefd
Risicoklasse : 2 (buitensanering)
Monster nr. : M-4

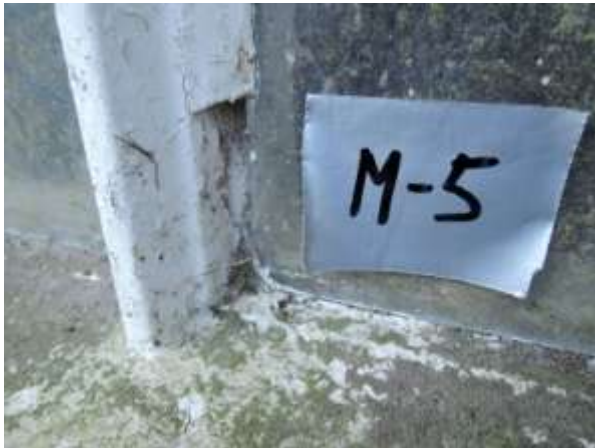
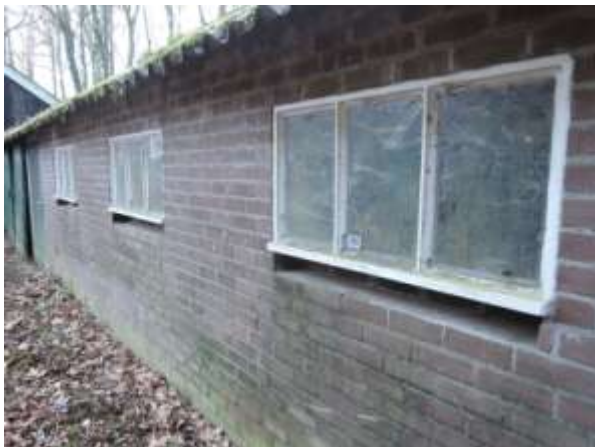
Bronnummer : 4
Materiaal : Asbesthoudende kit
Plaats : Betonramen schuur
Hoeveelheid : 5 stuks
Structuur : Hechtgebonden / verweerd
Bevestiging : Gekit
Risicoklasse : 1 (bronmaatregelen conform SMART)
Monster nr. : M-5

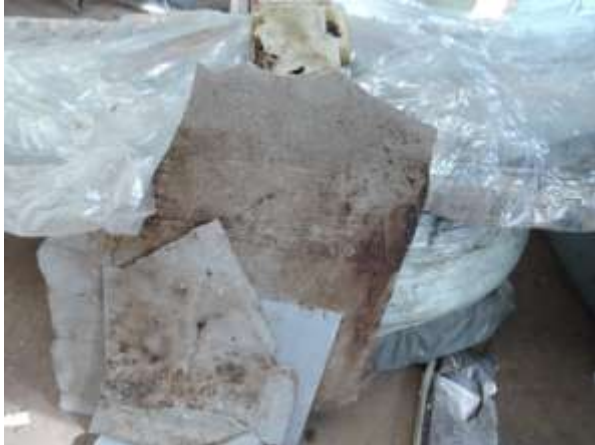
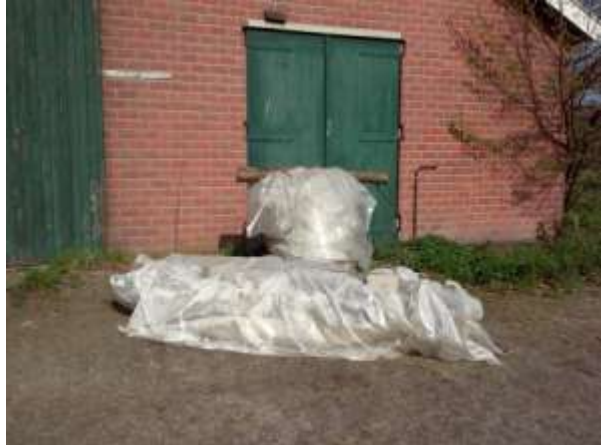
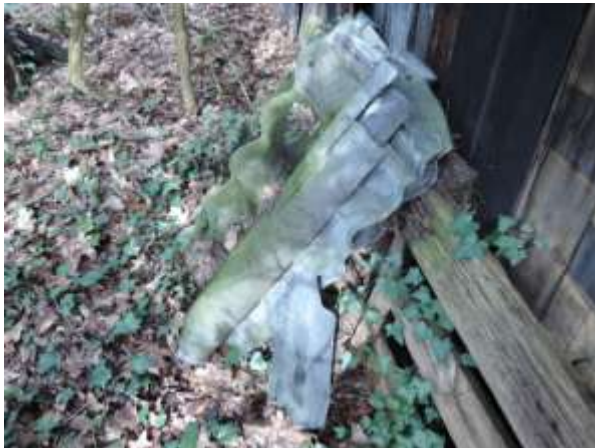
Bronnummer : 5
Materiaal : Asbestcement golfplaat
Plaats : Zwerfasbest op het terrein
Hoeveelheid : totaal ca 2 m³
Structuur : Hechtgebonden / verweerd
Bevestiging : Los en ingepakt op een pallet
Risicoklasse : 2 (buitensanering)
Monster nr. : Idem M-2

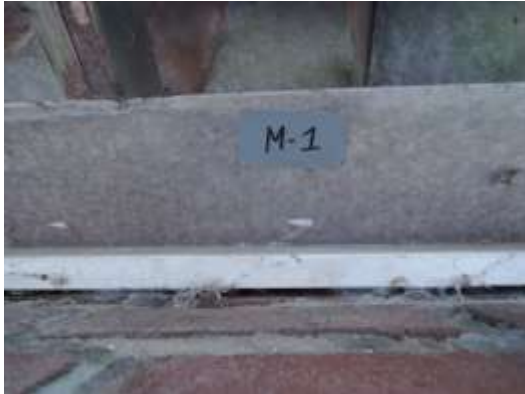
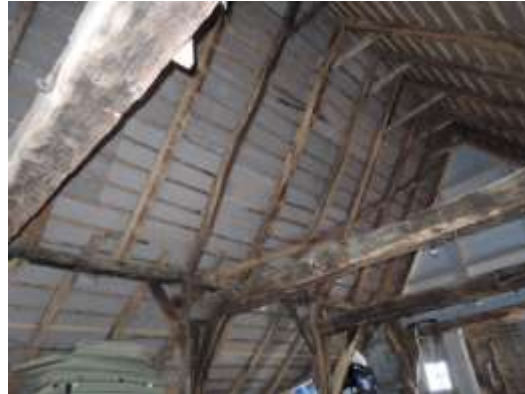
Het plaatmateriaal in het dakbeschoot van de schuur is niet asbesthoudend (M-1).

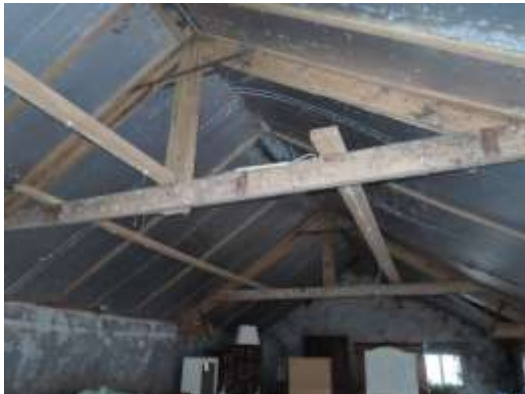
Een deel van de daken van de schuur en de veestal is geïsoleerd met niet asbestverdacht dupanel plaatmateriaal.

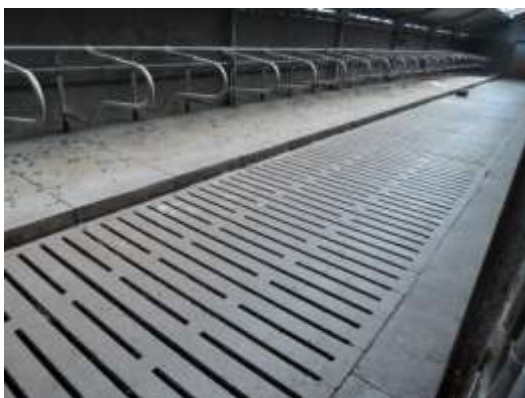
Er is geen zicht onder de vloeren van de veeschuur.

De vergunningverlener verplicht in de omgevingsvergunning tot een aanvullende Type-B inventarisatie van bovengenoemde constructiedelen.
