**RAPPORT VERKENNEND BODEMONDERZOEK**  
**conform NEN 5740**  
**Oldenzaalsestraat - De Lutte**

*Locatie:*  
Landhuis 2  
Oldenzaalsestraat, ten westen van huisnummer 151  
7578 PJ De Lutte

November 2017

Projectcode: 17054210

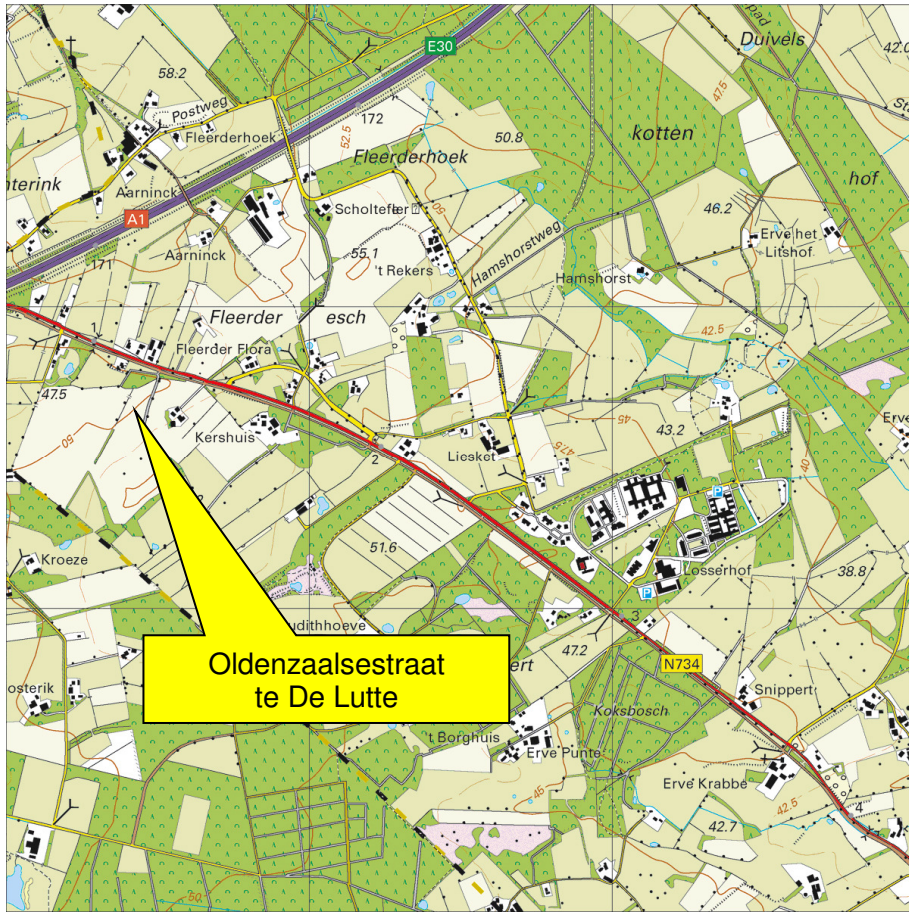
Bijlage: I

Topografische kaart

Schaal: 1:25000

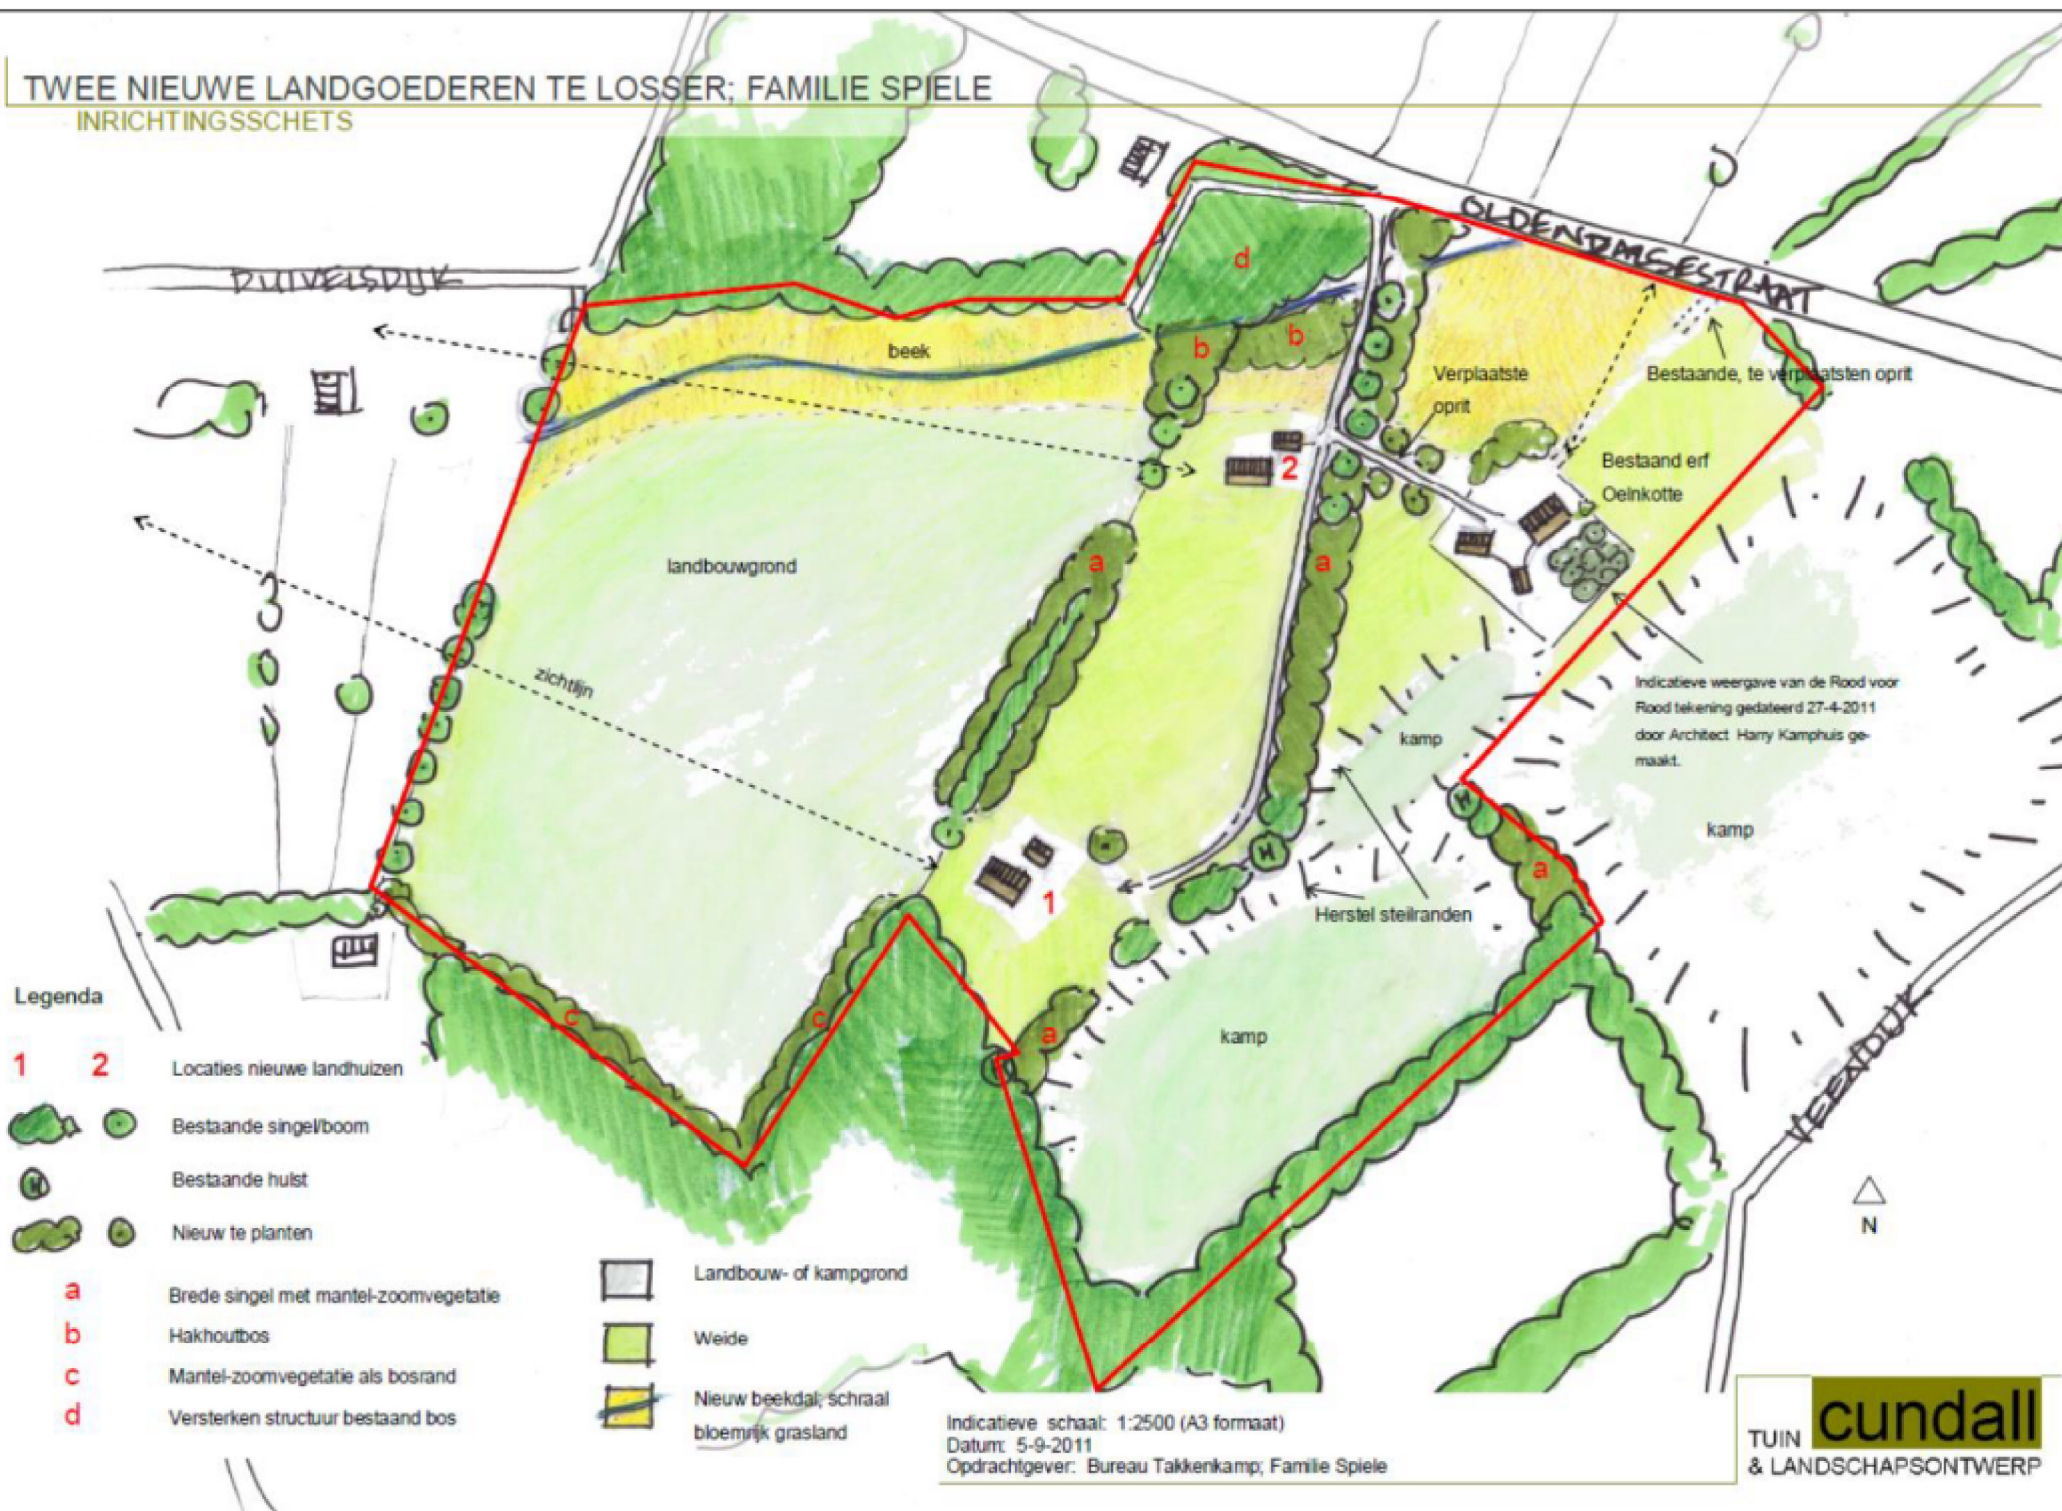
## INRICHTINGSSCHETS

In bijlage I is de regionale ligging van de locatie weergegeven en zijn tevens twee situatieschetsen opgenomen. De eerste is een inrichtingsschets van de toekomstige situatie en op de tweede schets zijn de boorlocaties weergegeven.

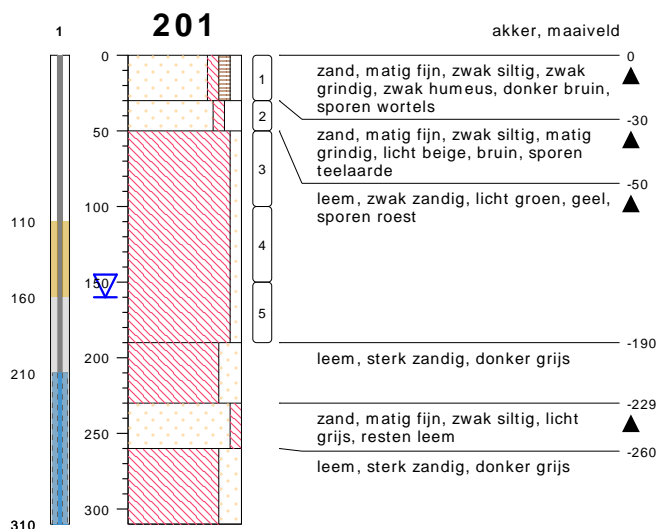
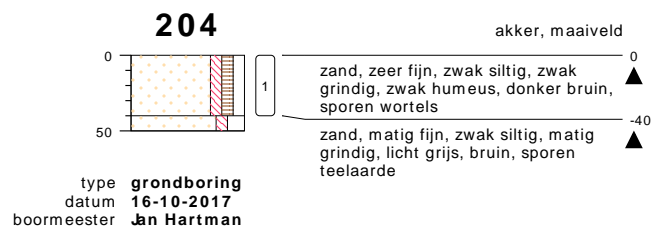
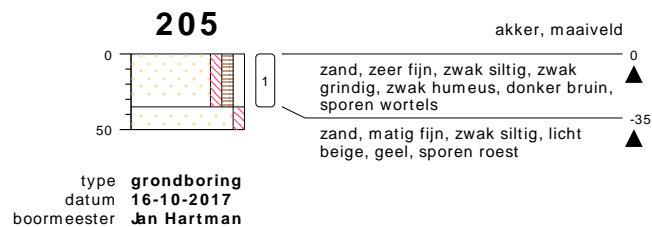
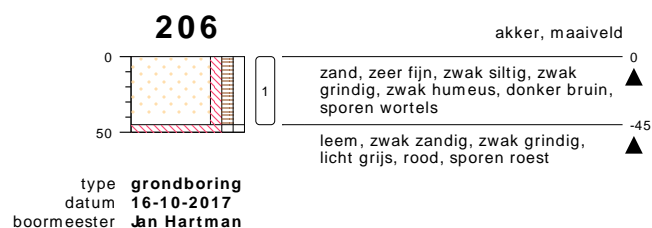
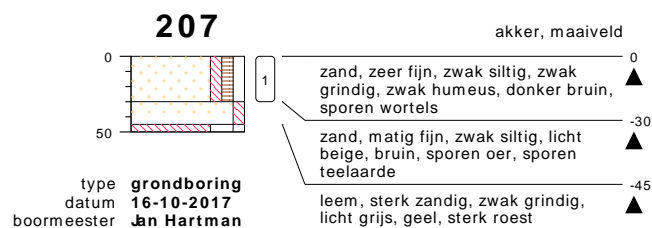
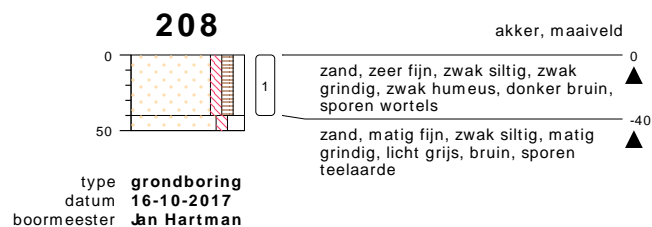
Bijlage II  
Boorstaten

Tijdens de boorwerkzaamheden is de bodemopbouw beschreven en is de grond zintuiglijk beoordeeld op eventuele aanwezigheid van verontreinigingen. De boorbeschrijvingen zijn weergegeven in bijlage II.

De bodemopbouw ter plaatse van de onderzoekslocatie is globaal als volgt: tot circa 0.5 meter min maaiveld (m-mv) is voornamelijk zeer fijn, zwak siltig en zwak grindig zand aangetroffen. Hieronder is tot een diepte van circa 2.3 m-mv zwak zandig leem aangetroffen. Van 2.3 tot 2.6 m-mv is matig fijn en zwak siltig zand aangetroffen. Tot einde boordiepte (3.1 m-mv) is sterk zandig leem aangetroffen. In de ondergrond zijn roesthoudende lagen aangetroffen. Er zijn geen bodemvreemde materialen waargenomen, die zouden kunnen duiden op de aanwezigheid van een bodemverontreiniging. Door de veldwerker zijn visueel geen asbestverdachte materialen waargenomen op het maaiveld of in de bodem.

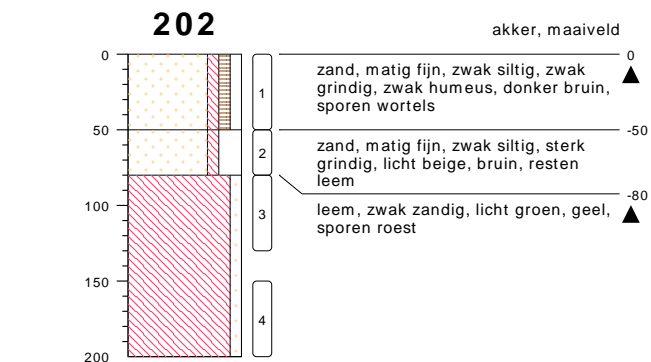
type **grondboring**  
datum **16-10-2017**  
boormeester **Jan Hartman**

## bodemprofielen schaal 1:50

onderzoek **Oldenzaalsestraat (locatie 2) - De Lutte**  
projectcode **17054210**  
datum **19-10-2017**  
getekend conform **NEN 5104**  
pagina **1 van 2**
