**RAPPORT
betreffende een
verkennend
bodemonderzoek
Waardsedijk Oost 14
te Montfoort**

Datum : 2 mei 2017
Kenmerk : 1703K286/DBI/rap1

In opdracht van Rho Adviseurs B.V. is een verkennend milieukundig bodemonderzoek verricht op de locatie Waardsedijk Oost 14 te Montfoort.

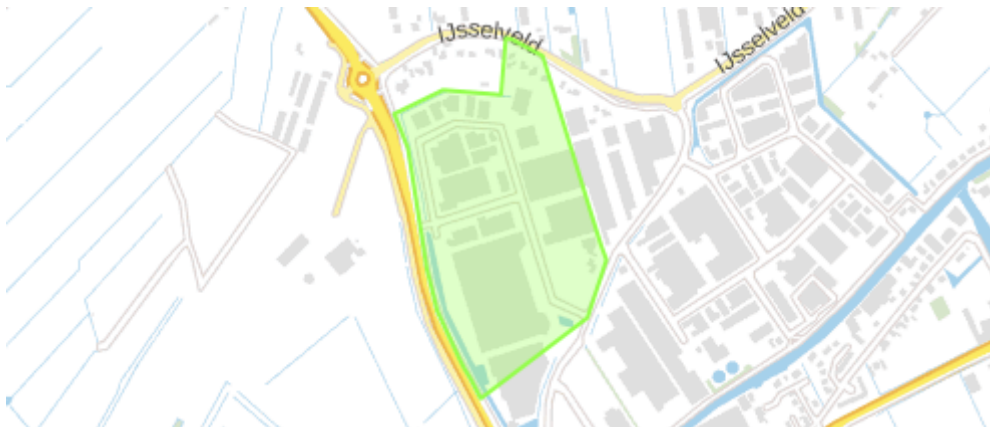
Onderzoekscontour rapport 1990

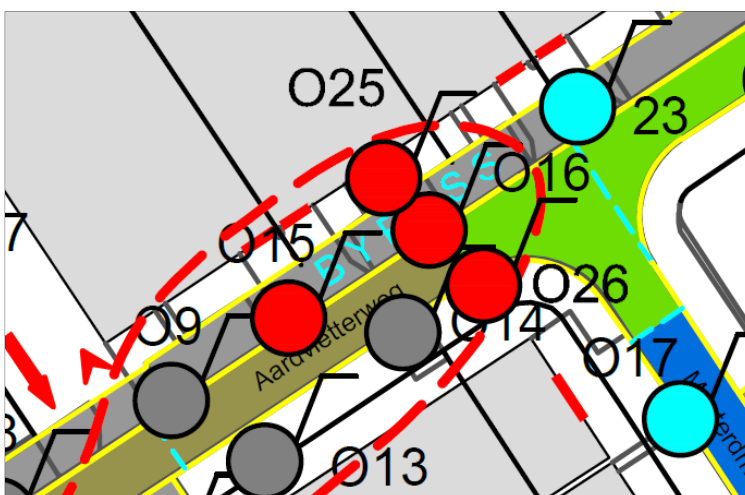
Figuur 5: Locaties peilbuizen O15 en O16

Verder is op basis van de grondwaterstand in de peilbuizen O15 en O16 (zie figuur 5) de component van de grondwaterstromingsrichting evenwijdig aan de Aardvletterweg bepaald. Een hogere grondwaterstand in O16 dan in O15 betekent dat de grondwaterstromingscomponent evenwijdig aan de Aardvletterweg richting O15 is, hetgeen gunstig is.

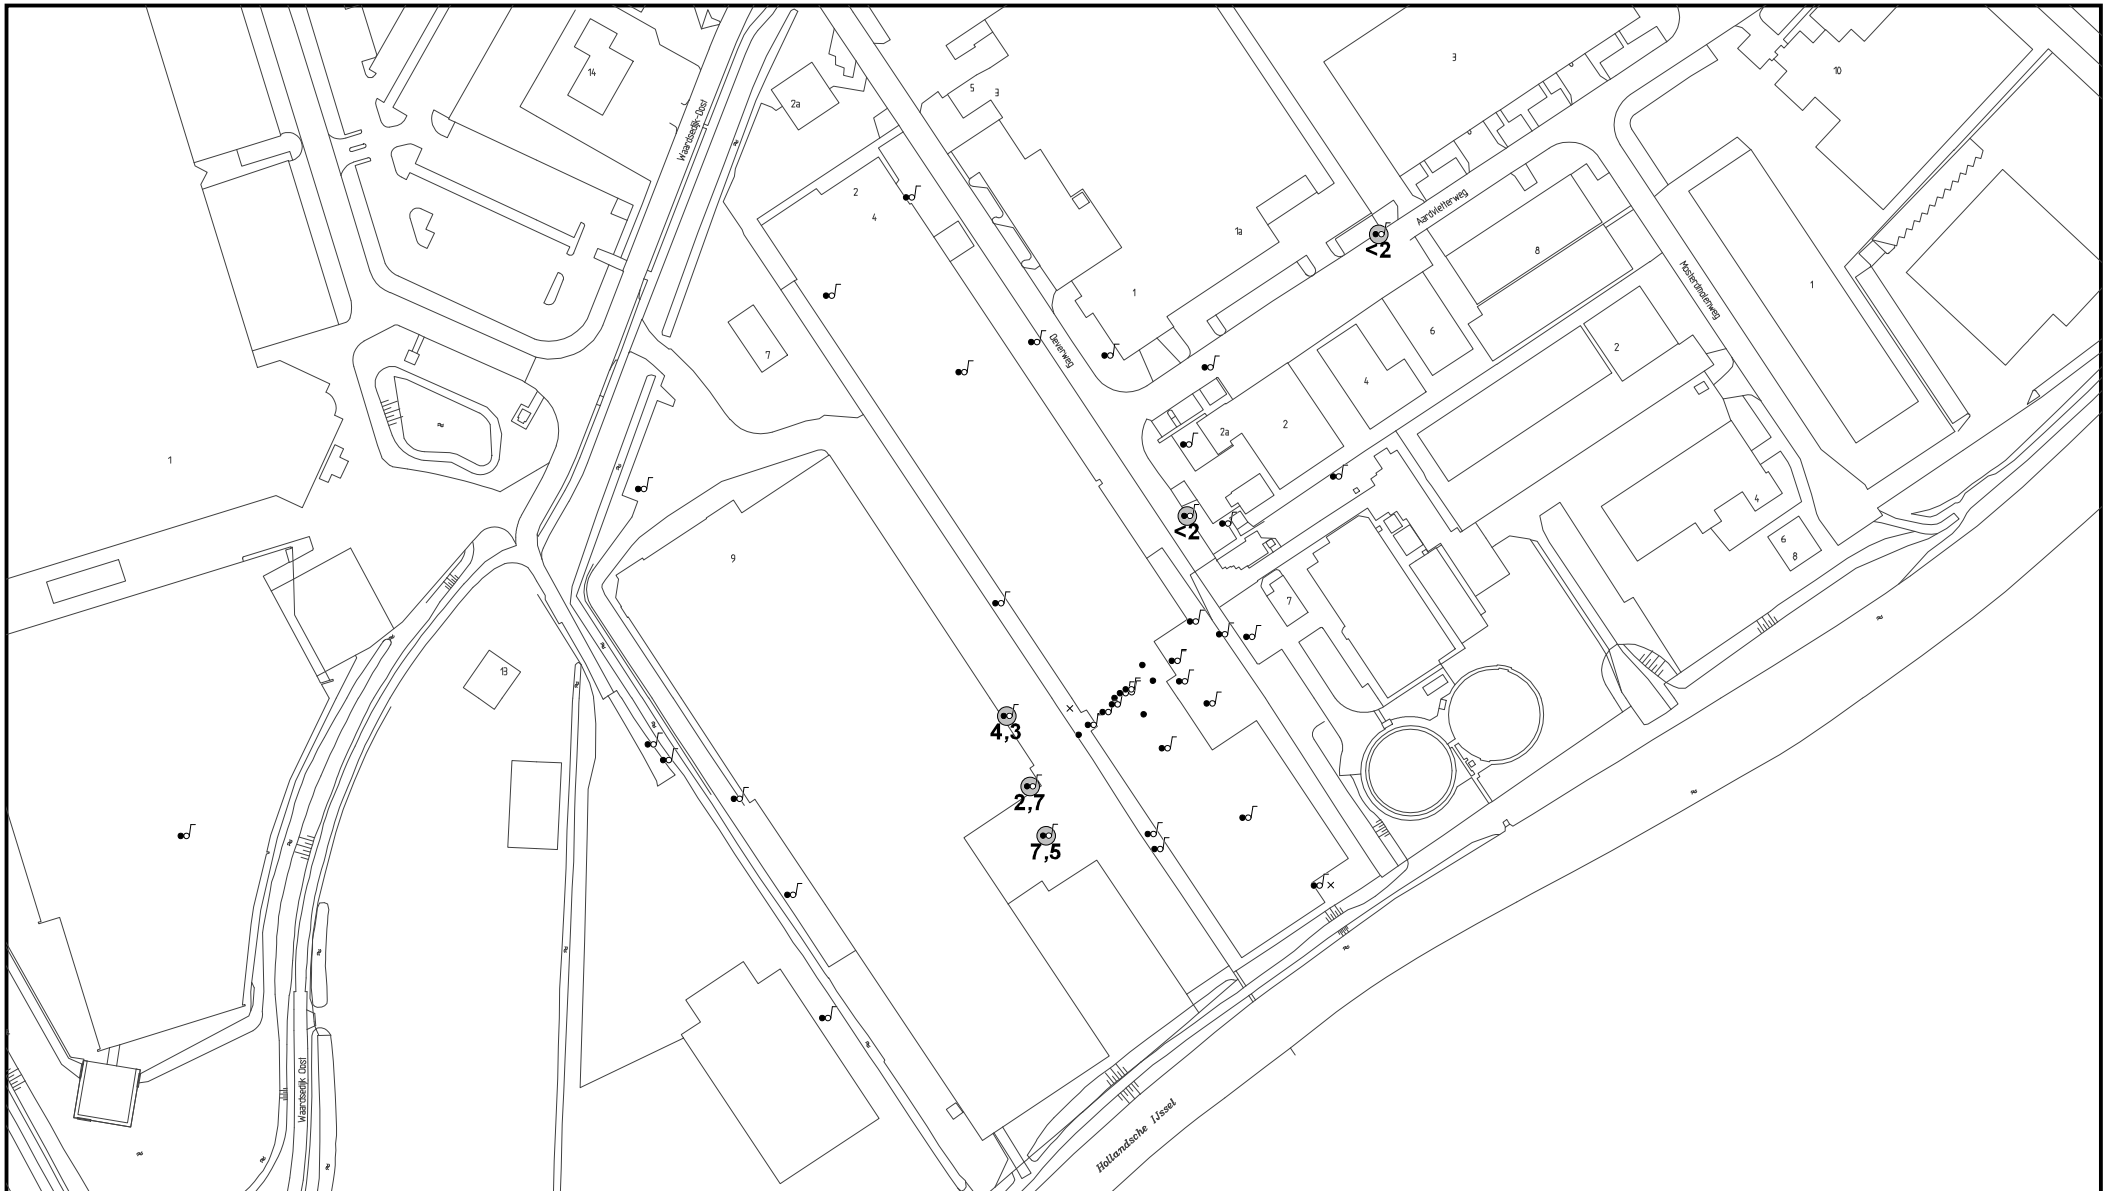
| Onderdeel Grondwater Etheen in 1e WVP (8-60 m -mv) | Dat. 3.1.2012 9:27 Getek. TEGSIS Gec. saw | Tekeningnummer P00072 |

- Boring
- Overig
- Peilbuis
- Peilbuis met 2 filters
- Geen toetsingskader
- <S/AW
- >S/AW ; <T
- >T ; <I
- >I ; <10 * I
- >10 * I
