**RAPPORT**  
**Actualiserend vooronderzoek NEN 5725**  
**Maasstraat - Pastoor Geenenstraat**  
**Baarlo**

Aeres Milieu projectnummer AM14309

Projectnummer	: AM14309
Soort onderzoek	: Actualiserend vooronderzoek conform NEN 5725
Adres onderzoekslocatie	: Maasstraat
Gemeente	: Peel en Maas
Kadastrale registratie	: Maasbree, sectie C, nrs. 4563 (ged.), 6046 (ged.), 6049, 6050 (ged.) en 6051
Coördinaten	: X = 204.540 / Y = 371.660
Oppervlakte	: circa 2.540 m <sup>2</sup>
Aanleiding onderzoek	: Nieuwbouw woningen en appartementen
Opdrachtgever	: BRO

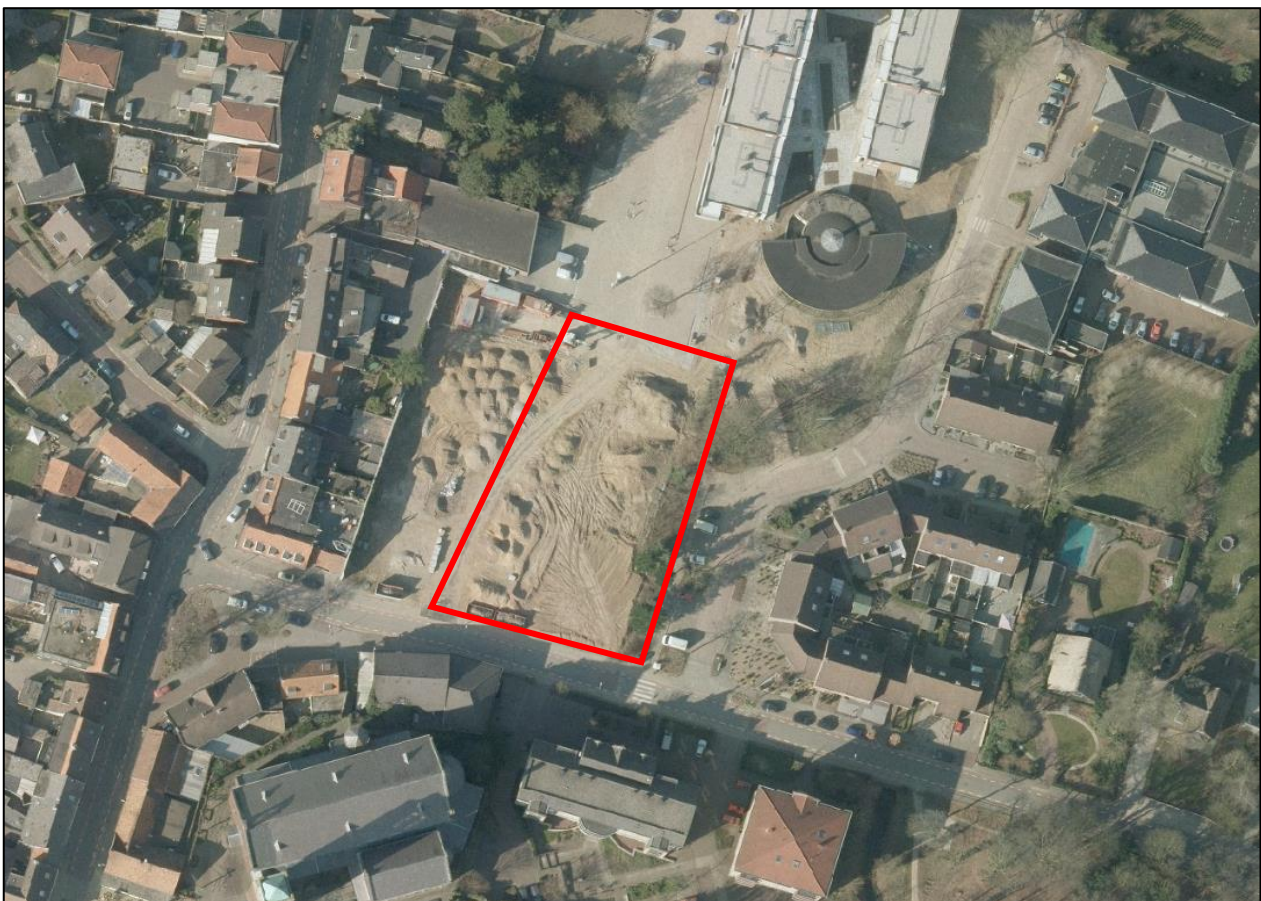
Afbeelding 1: Globale begrenzing onderzoekslocatie (Bron luchtfoto: GIS-viewer provincie Limburg)

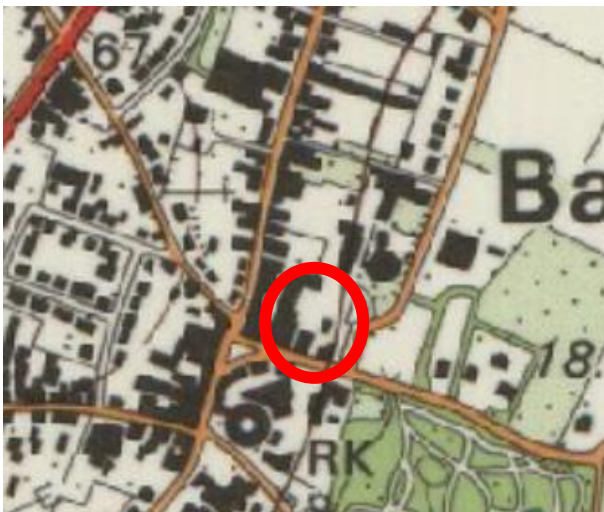
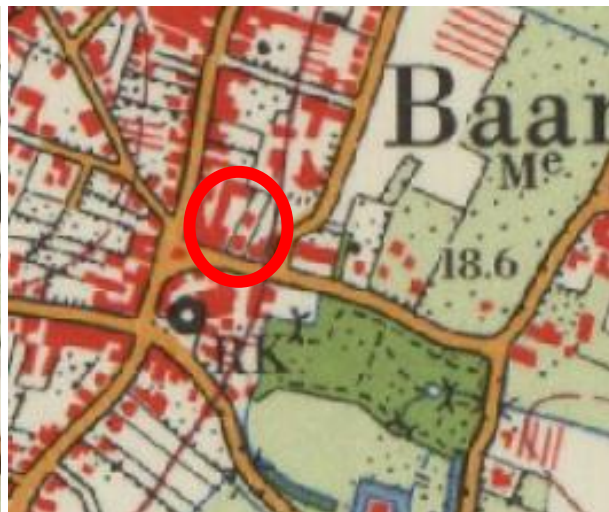
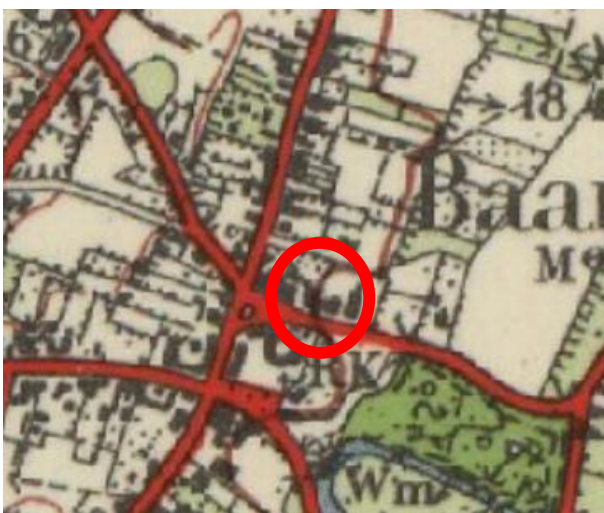
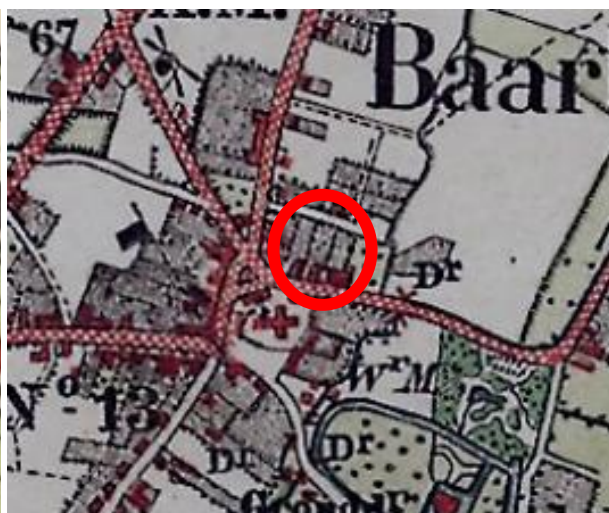
Afbeelding 2: geraadpleegde historische kaarten (Bron kaarten: [watwaswaar.nl](http://watwaswaar.nl))

Uit kaartmateriaal van de geraadpleegde historische kadastralkaarten [[www.watwaswaar.nl](http://www.watwaswaar.nl)] is af te leiden dat de onderzoekslocatie reeds in 1897 in gebruik was als wonen met tuin. Pas na de oorlog is in de directe omgeving meer bebouwing zichtbaar. Omstreeks 1967 is noordelijk van de onderzoekslocatie de voormalige kleuterschool zichtbaar net als de Pastoor Geenenstraat.

Knipsel kaartblad 58E omstreeks 1988

Knipsel kaartblad 58E omstreeks 1967

Knipsel kaartblad 58E omstreeks 1954

Knipsel kaartblad 712 omstreeks 1897

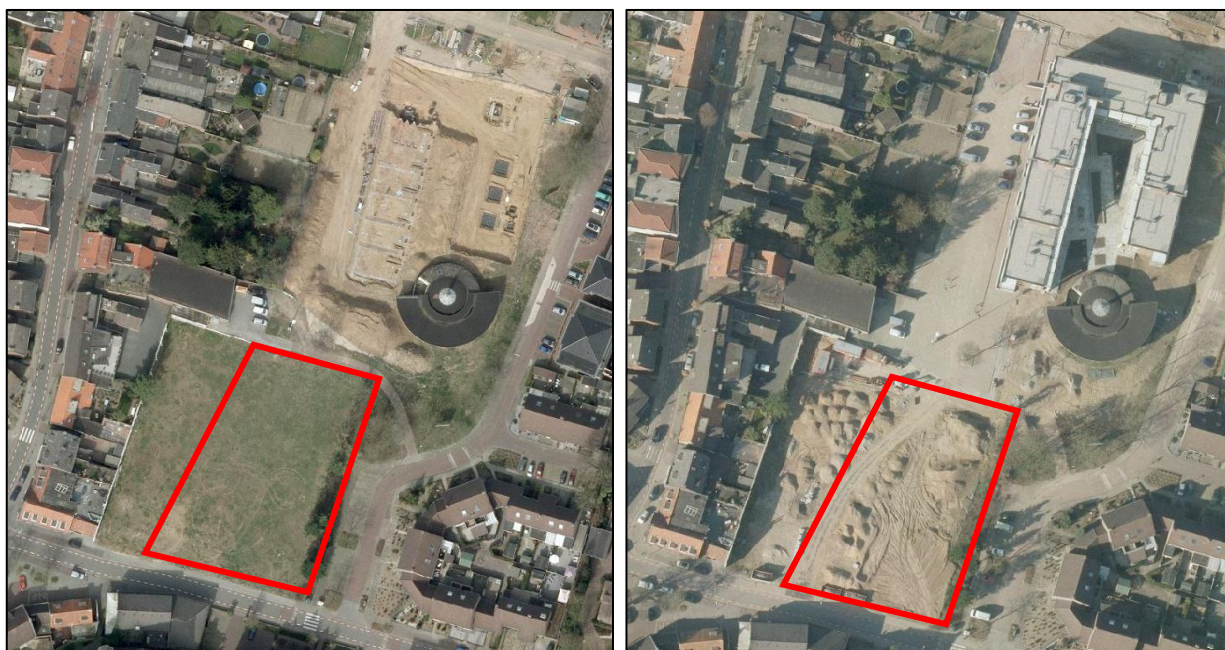
De aanwezige bebouwing ter plaatse van de onderzoekslocatie is omstreeks 2009 gesloopt. In de periode 2010-2012 heeft het terrein braak gelegen. In 2013 is ter plaatse grondverzet en – opslag zichtbaar (zie afbeeldingen 4 en 5).

Afbeeldingen 4 en 5: Knipsels onderzoekslocatie luchtfoto 2012 en 2013 (Bron kaarten: Gisviewer Provincie Limburg)

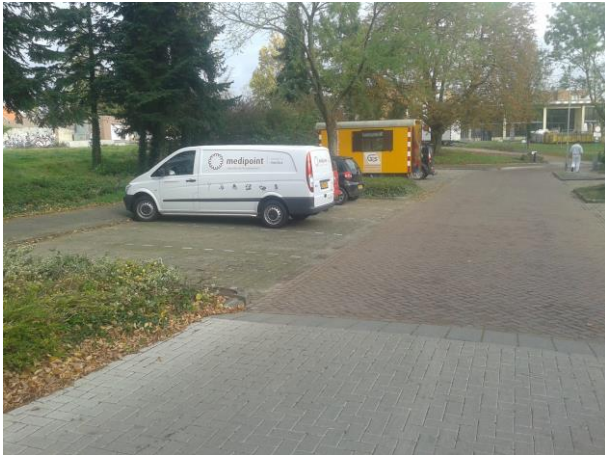
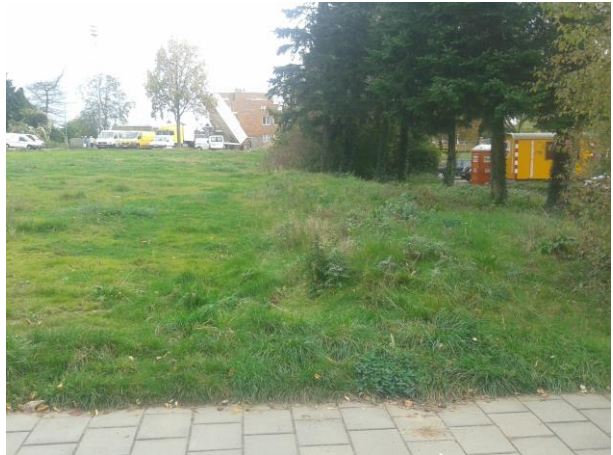
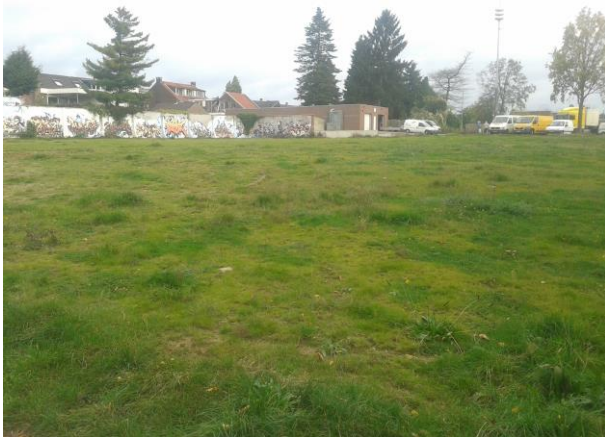
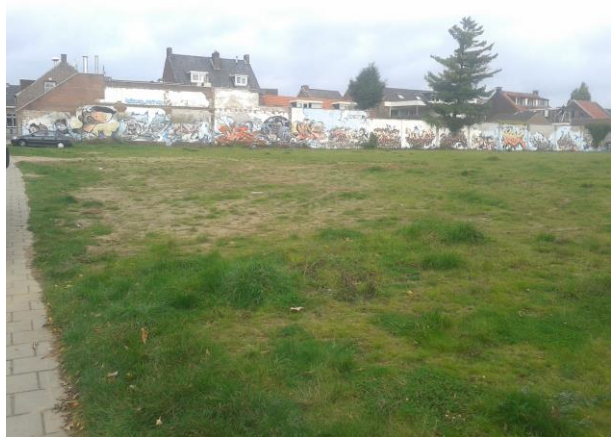
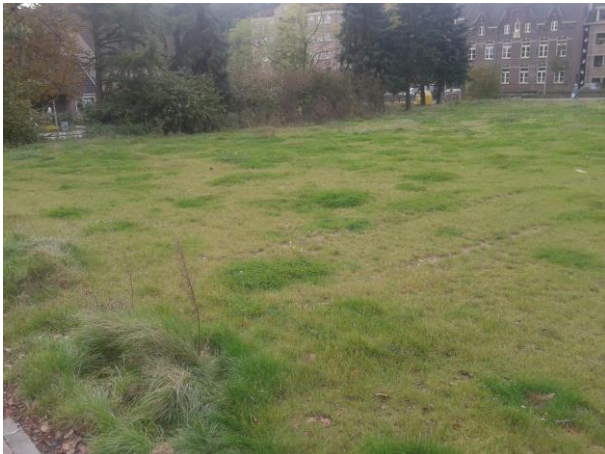
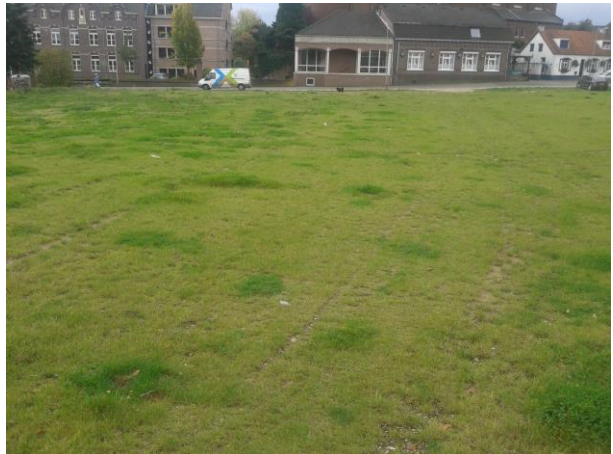
Foto's onderzoekslocatie

De onderzoekslocatie is momenteel braakliggend. Er zijn geen ophogingen zichtbaar. De onderzoekslocatie ligt op gelijke hoogte als de Maasstraat. De onderzoekslocatie is in noordwestelijke richting oplopend vanaf de hoek Maasstraat-Pastoor Geenenstraat.

Tijdens de veldinspectie is, zover mogelijk door de aanwezige begroeiing op het maaiveld geen asbestverdacht materiaal aangetroffen. Wel zijn puin- en baksteenrestanten waargenomen op het maaiveld. Dit is te relateren aan de uitgevoerde sloopwerkzaamheden ter plaatse. Een fotoreportage van de onderzoekslocatie is opgenomen in bijlage 2.

In verband met de waargenomen puin- en baksteenresten is de onderzoekslocatie formeel verdacht op het voorkomen van asbest. Geadviseerd wordt om ter plaatse een verkennend onderzoek asbest in grond uit te voeren conform NEN5707.
