VERKENNEND ONDERZOEK ASBEST IN
BODEM

PASTOOR GEENENSTRAAT - MAASSEN-
STRAAT

TE BAARLO

| Rapportnummer | 15011064 |

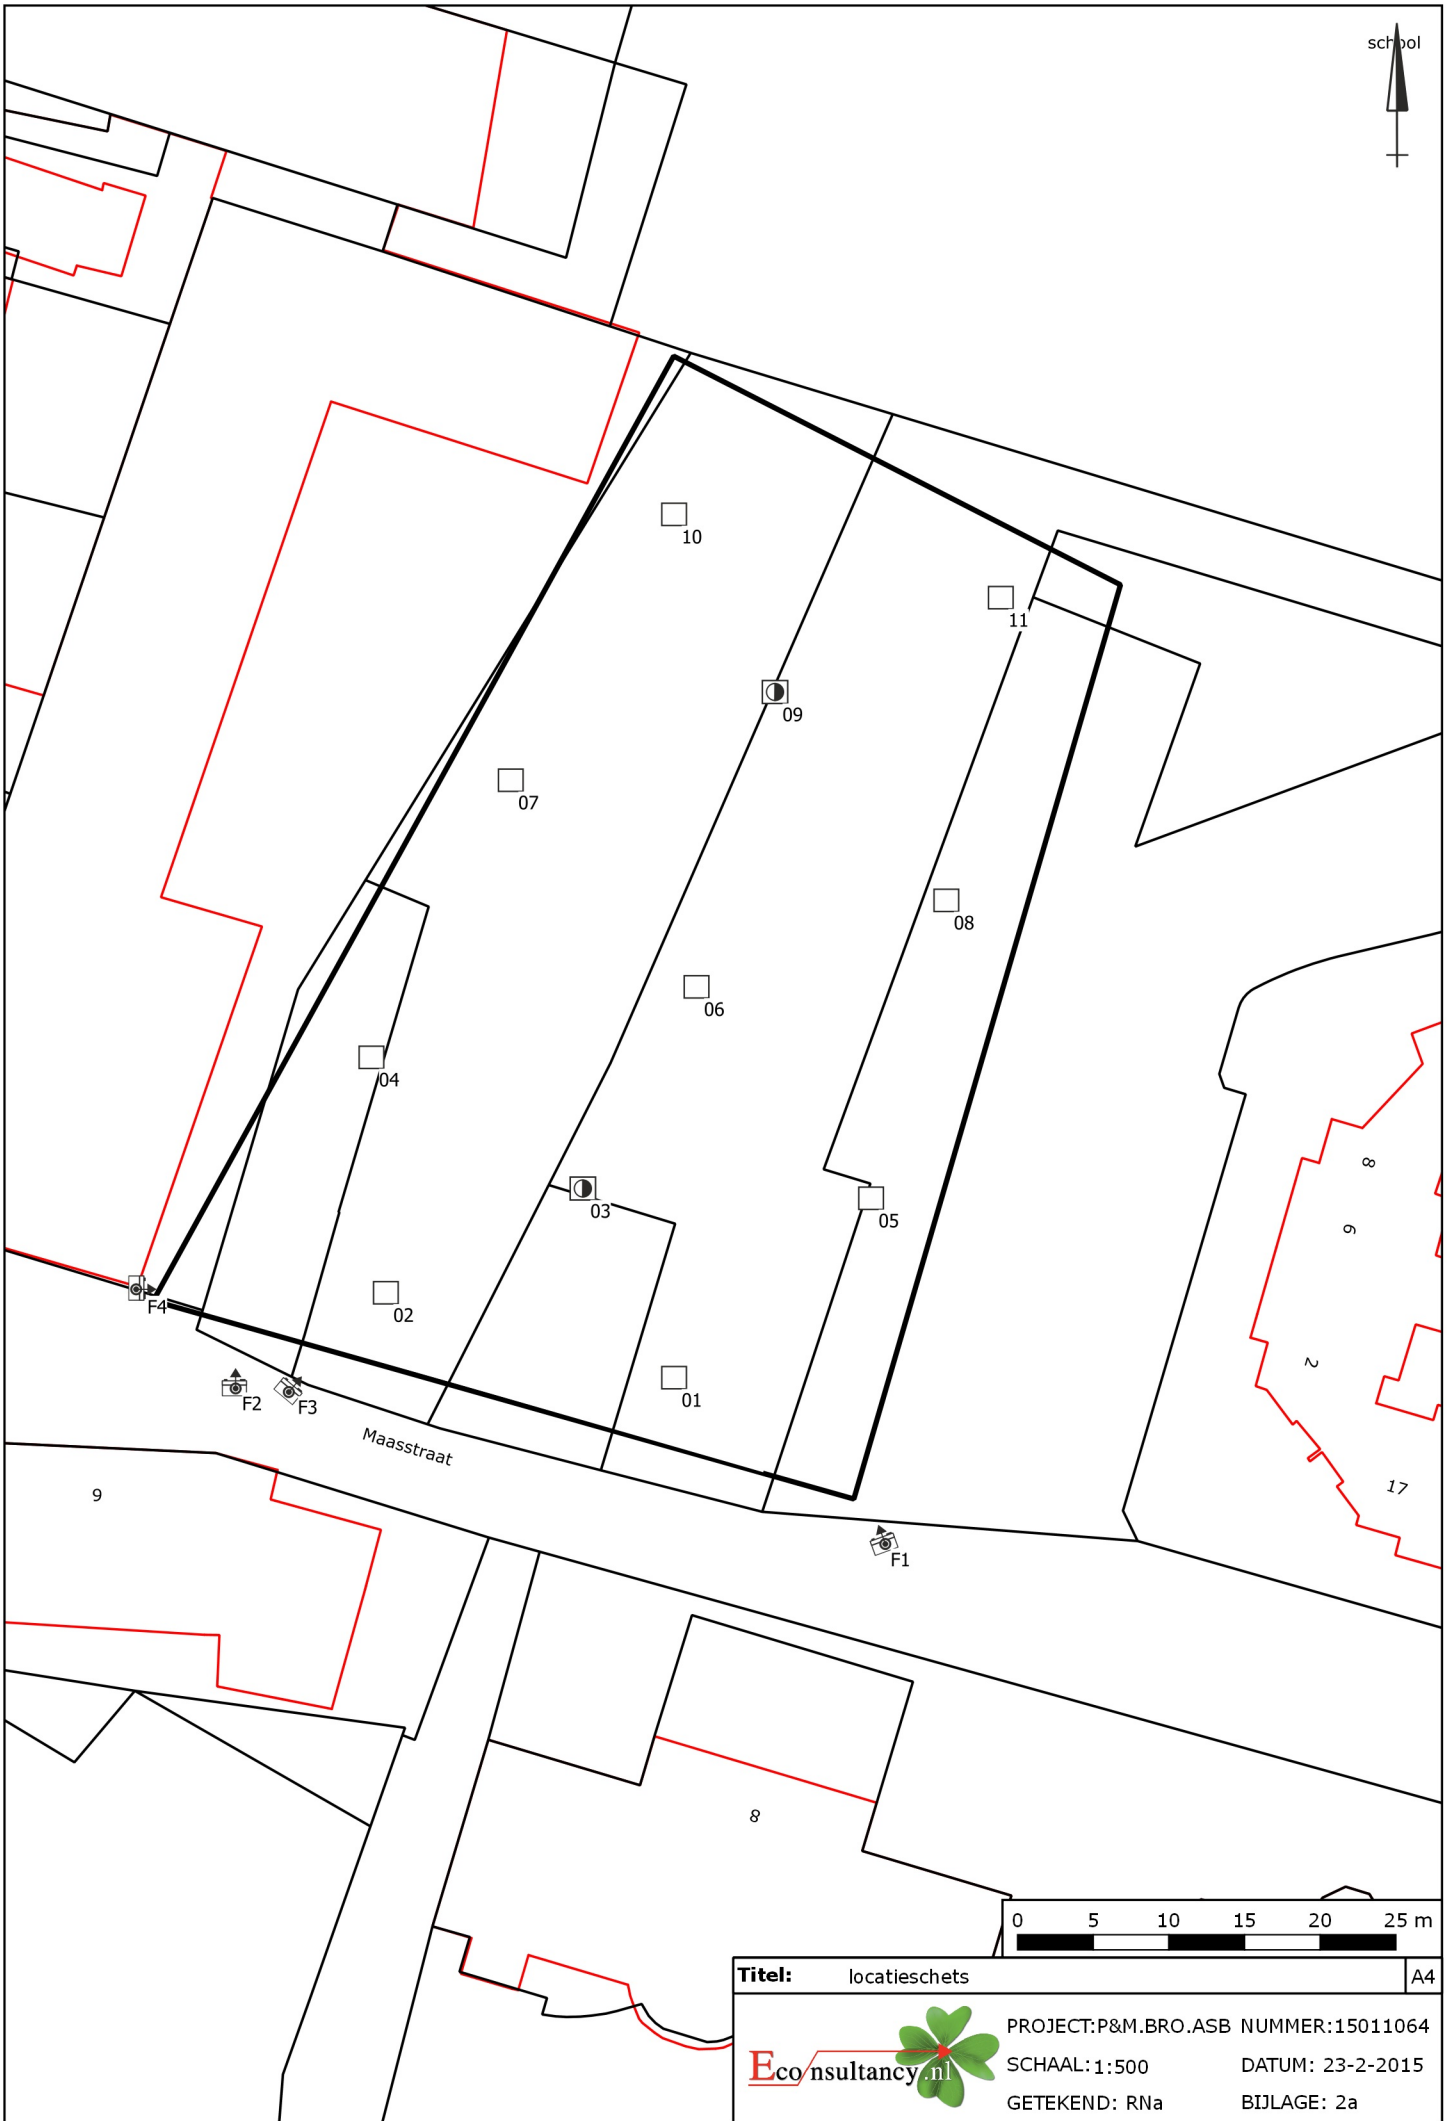
Titel: locatieschets A4

Volgens de topografische kaart van Nederland, kaartblad 52 G, (schaal 1:25.000), bevindt het maaiveld zich op een hoogte van circa 20,5 m +NAP en zijn de coördinaten van de onderzoekslocatie X = 204.530, Y = 371.660. In bijlage 2a is de huidige situatie op een locatieschets weergegeven.

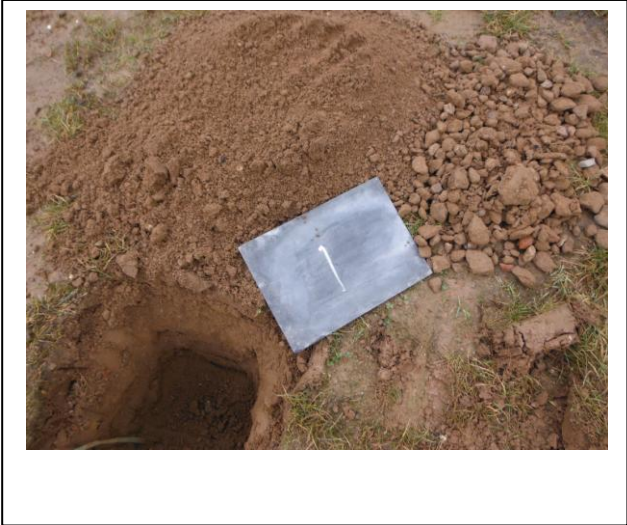
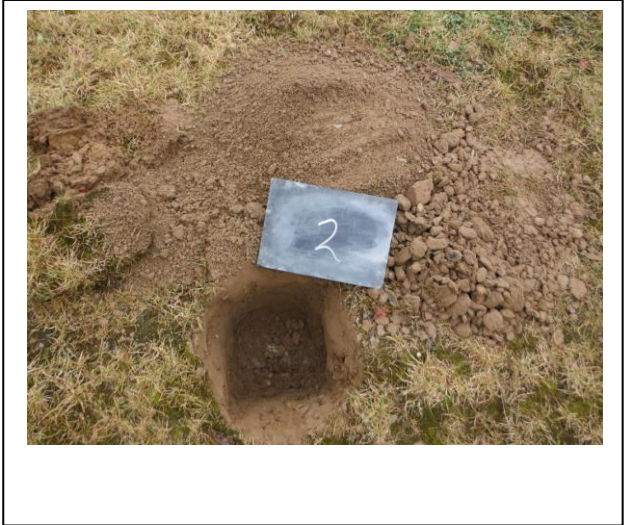
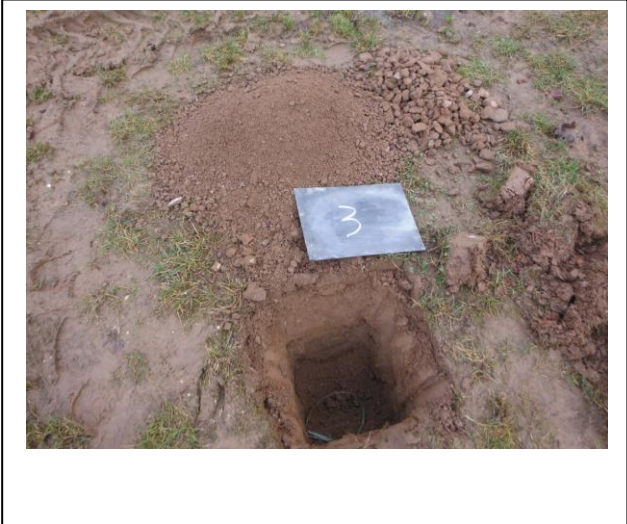
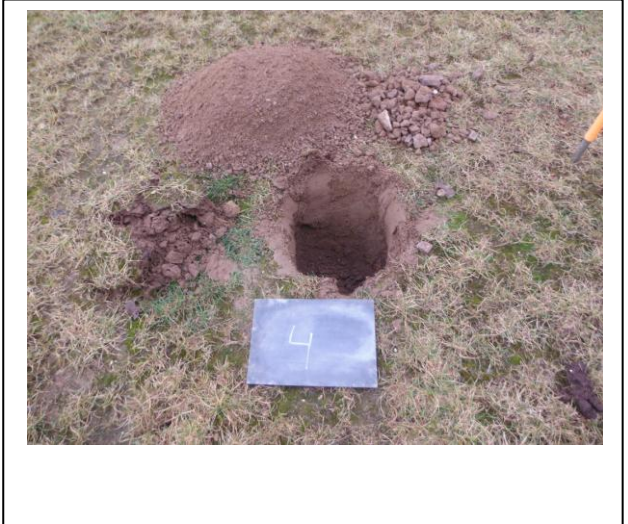
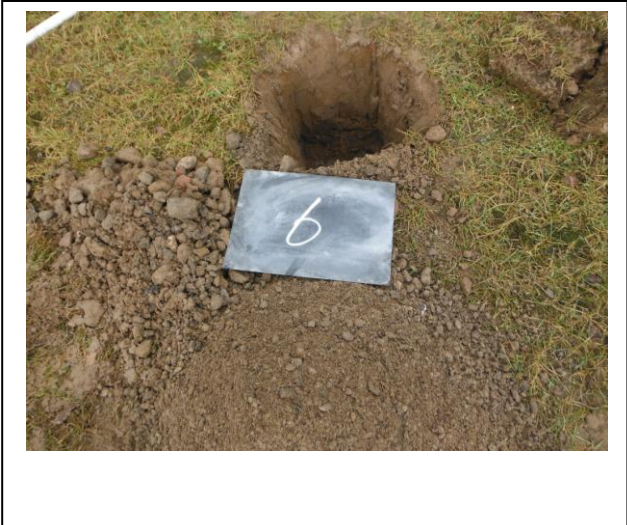
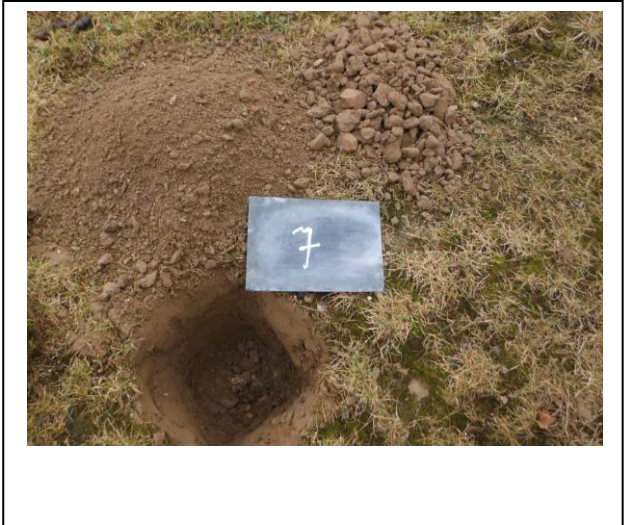
Bijlage 3b. Foto's asbestinspectiegaten, opgegraven en gezeefd materiaal

De gehele bovengrond is zwak puinhoudend. De ondergrond is plaatselijk zwak puin of zwak baksteenhoudend. In het opgegraven en opgeboorde materiaal zijn zintuiglijk geen asbestverdachte (plaat)materialen (fractie >16 mm) aangetroffen.

Zintuiglijk is er op het maaiveld, alsmede in het opgegraven en gezeefd materiaal geen asbest verdacht plaatmateriaal (fractie < 16 mm) aangetoond. In de geanalyseerde (meng)monsters zijn eveneens géén gehalten met hechtgebonden of niet-hechtgebonden asbest (fractie < 16 mm) aangetoond.

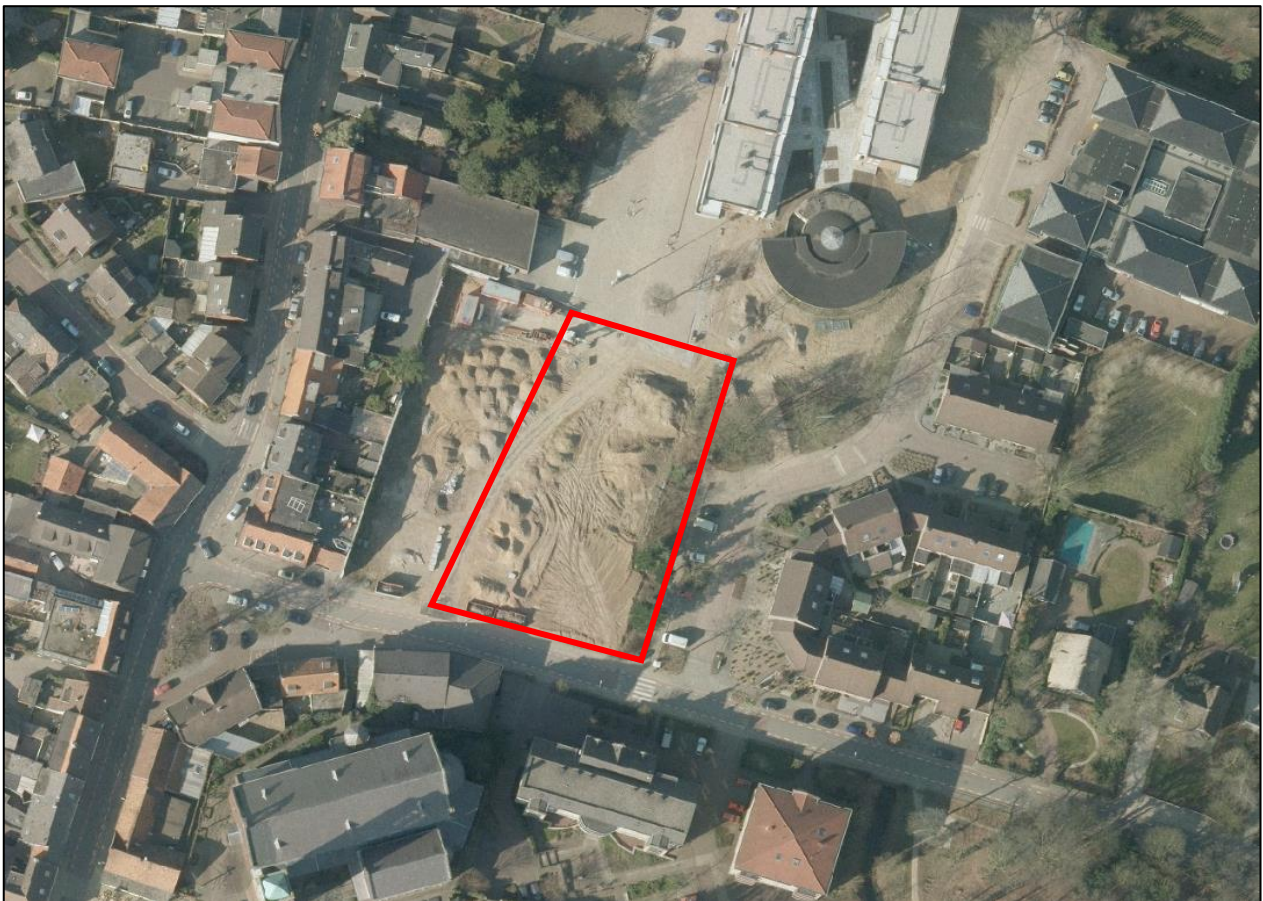
Afbeelding 1: Globale begrenzing onderzoekslocatie (Bron luchtfoto: GIS-viewer provincie Limburg)

Op onderstaande luchtfoto is de globale begrenzing van de onderzoekslocatie weergegeven.

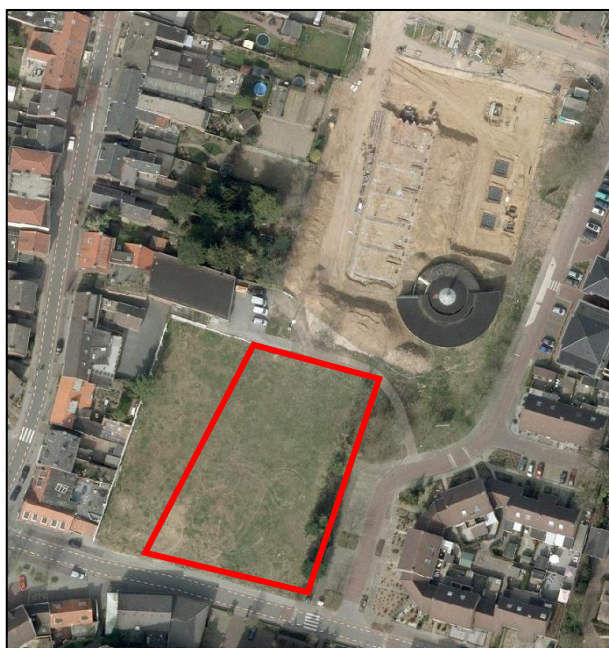
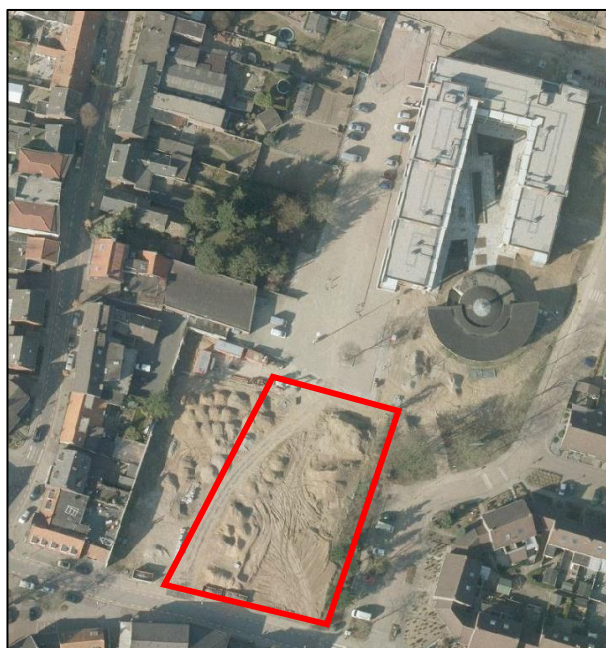
De aanwezige bebouwing ter plaatse van de onderzoekslocatie is omstreeks 2009 gesloopt. In de periode 2010-2012 heeft het terrein braak gelegen. In 2013 is ter plaatse grondverzet en – opslag zichtbaar (zie afbeeldingen 4 en 5).

Afbeeldingen 4 en 5: Knipsels onderzoekslocatie luchtfoto 2012 en 2013 (Bron kaarten: Gisviewer Provincie Limburg)
