VERKENNEND BODEMONDERZOEK
KAMPWEG (ONG)
te BERINGE
18687.BKK

Projectlocatie: Kampweg (ong.) te Beringe
Rapportnummer: 18687.BKK
Datum rapport: 12 oktober 2018

In opdracht van: De heer C. Verhaegh

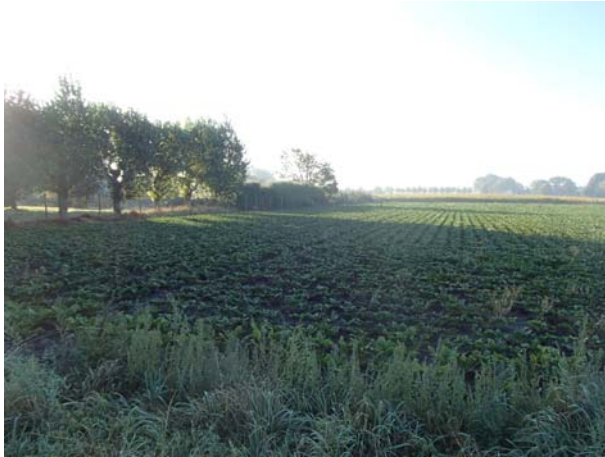
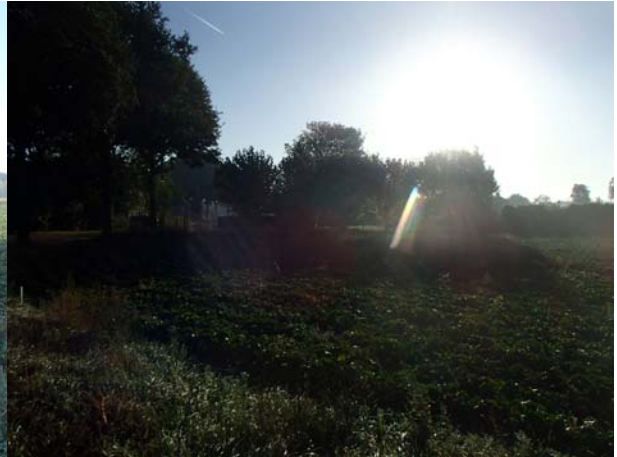
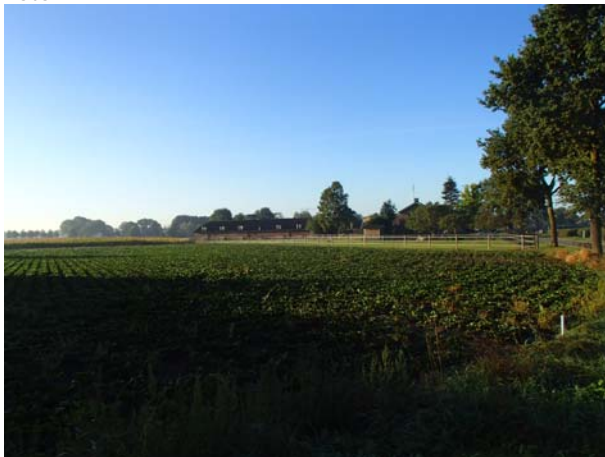
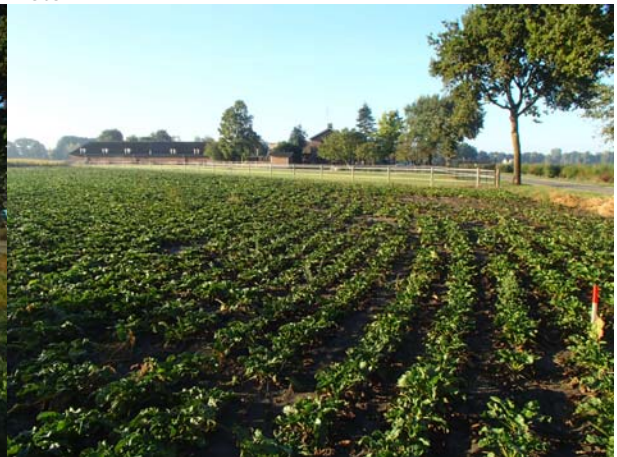
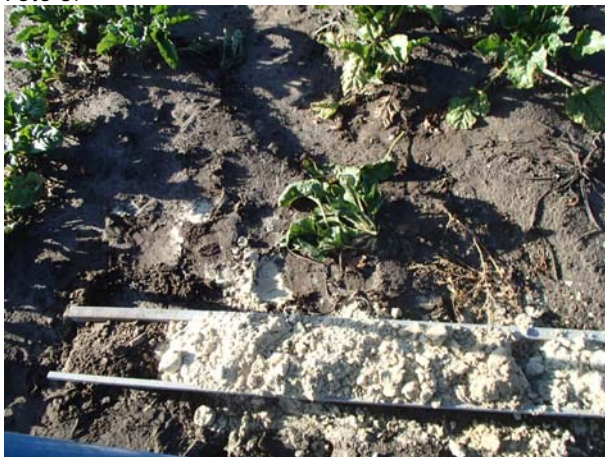
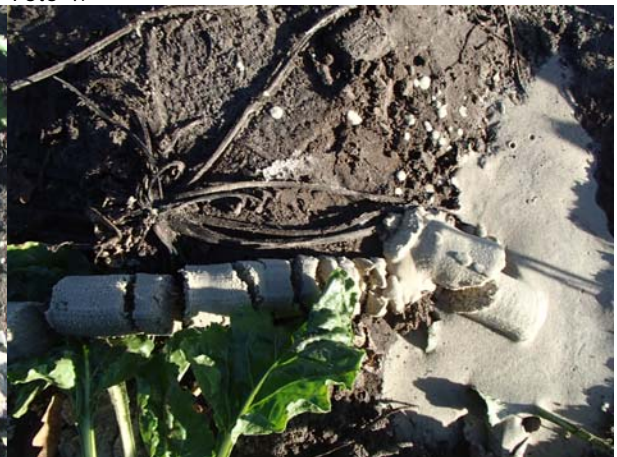
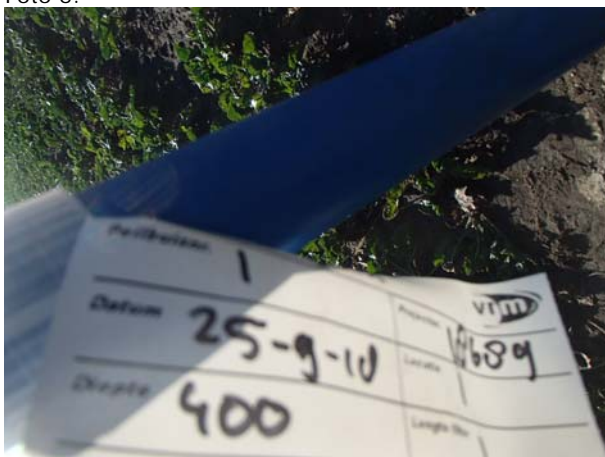
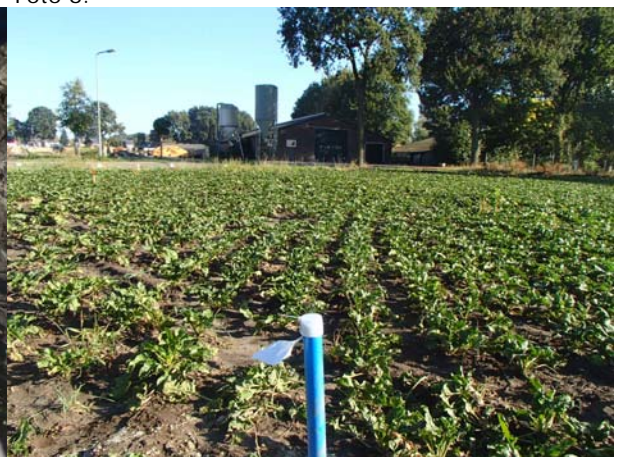
Foto's onderzoekslocatie

De onderzoekslocatie betreft een akkerbouwterrein zonder verdere bijzonderheden. Er bevinden zich geen opstallen of andere gebouwen binnen de locatie.
