Rapport

Historisch vooronderzoek
ten behoeve van bestemmingsplan
De parel van Urk

projectnr. 270838
documentnr. 270838-HO1
revisie 01
03 November 2014

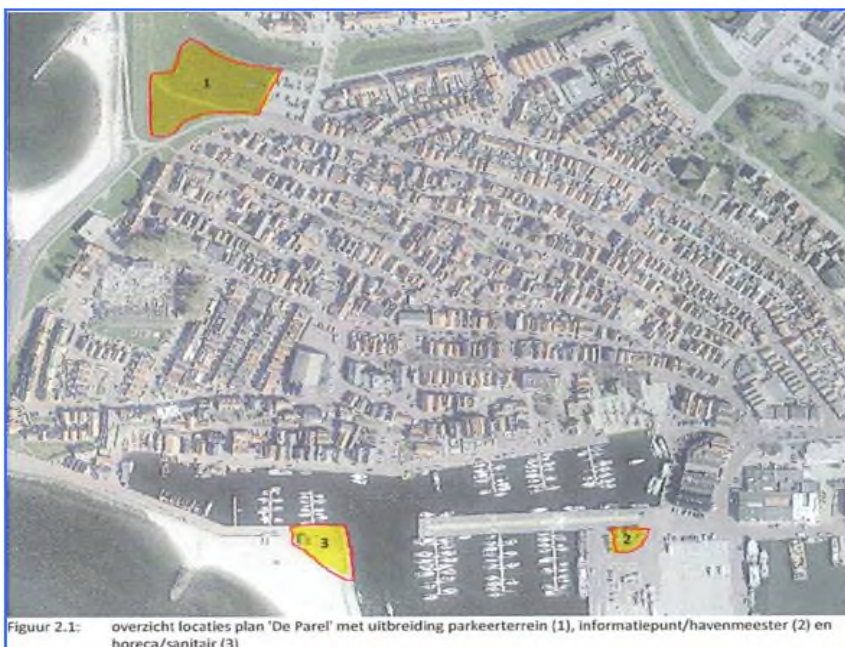
Afbeelding 2.1: Locaties van 'de parel van Urk'

Voor het plan 'De Parel' voorziet het op te stellen bestemmingsplan in het ruimtelijk-juridisch kader voor een drietal locaties die op onderstaande luchtfoto gearceerd zijn weergegeven.

Ad 1) De uitbreiding van het parkeerterrein aan de Slikhoogte ten noordwesten van het oude dorp is al geruime tijd voorzien. In ondermeer de Detailhandelsnota (2002), de nota Parkeren en Circuleren in het Oude Dorp (2004) en de visie 'Verkeren in het oude dorp' (2012) is aandacht besteed aan verkeer en parkeren. Eén van de mogelijke oplossingen is de uitbreiding van het bestaande parkeerterrein aan de

Slikhoogte. De uitbreidingslocatie heeft een oppervlakte van circa 4.000 m² en is thans in gebruik als grasland. De locatie staat kadastraal bekend als gemeente Urk, sectie B, nummer 2128 en is in eigendom van de gemeente Urk.

Ad 2) Ter vervanging van de huidige (gedateerde) sanitaire voorziening in de haven van Urk nabij de Dormakade is het voornemen om een nieuw gebouw te realiseren met sanitaire voorzieningen en een toeristeninformatiepunt op de begane grond. De tweede bouwlaag van het nieuwe gebouw zal dienst doen als havenkantoor voor de havenmeester. Het huidige gebouw is omgeven door een parkeerterrein. De locatie staat kadastraal bekend als gemeente Urk, sectie B, nummer 5049 en is in eigendom van de gemeente Urk.

Ad 3) Aan de Staversekade in het westen van de haven is een strandkiosk gepland die aansluit op het strand in het zuidwesten van het havengebied. Op deze locatie zijn nu sanitaire voorzieningen aanwezig en in de zomerperiode een container waaruit verkoop plaatsvindt van eenvoudige snacks en dranken. Het is de bedoeling deze voorzieningen op te nemen in één gebouw met op de begane grond sanitaire voorzieningen en een berging en op de verdieping de horecavoorziening en verhuuractiviteiten. De bestaande bebouwing wordt verwijderd. De locatie staat kadastraal bekend als gemeente Urk, sectie B, nummer 5707 en is in eigendom van de gemeente Urk.

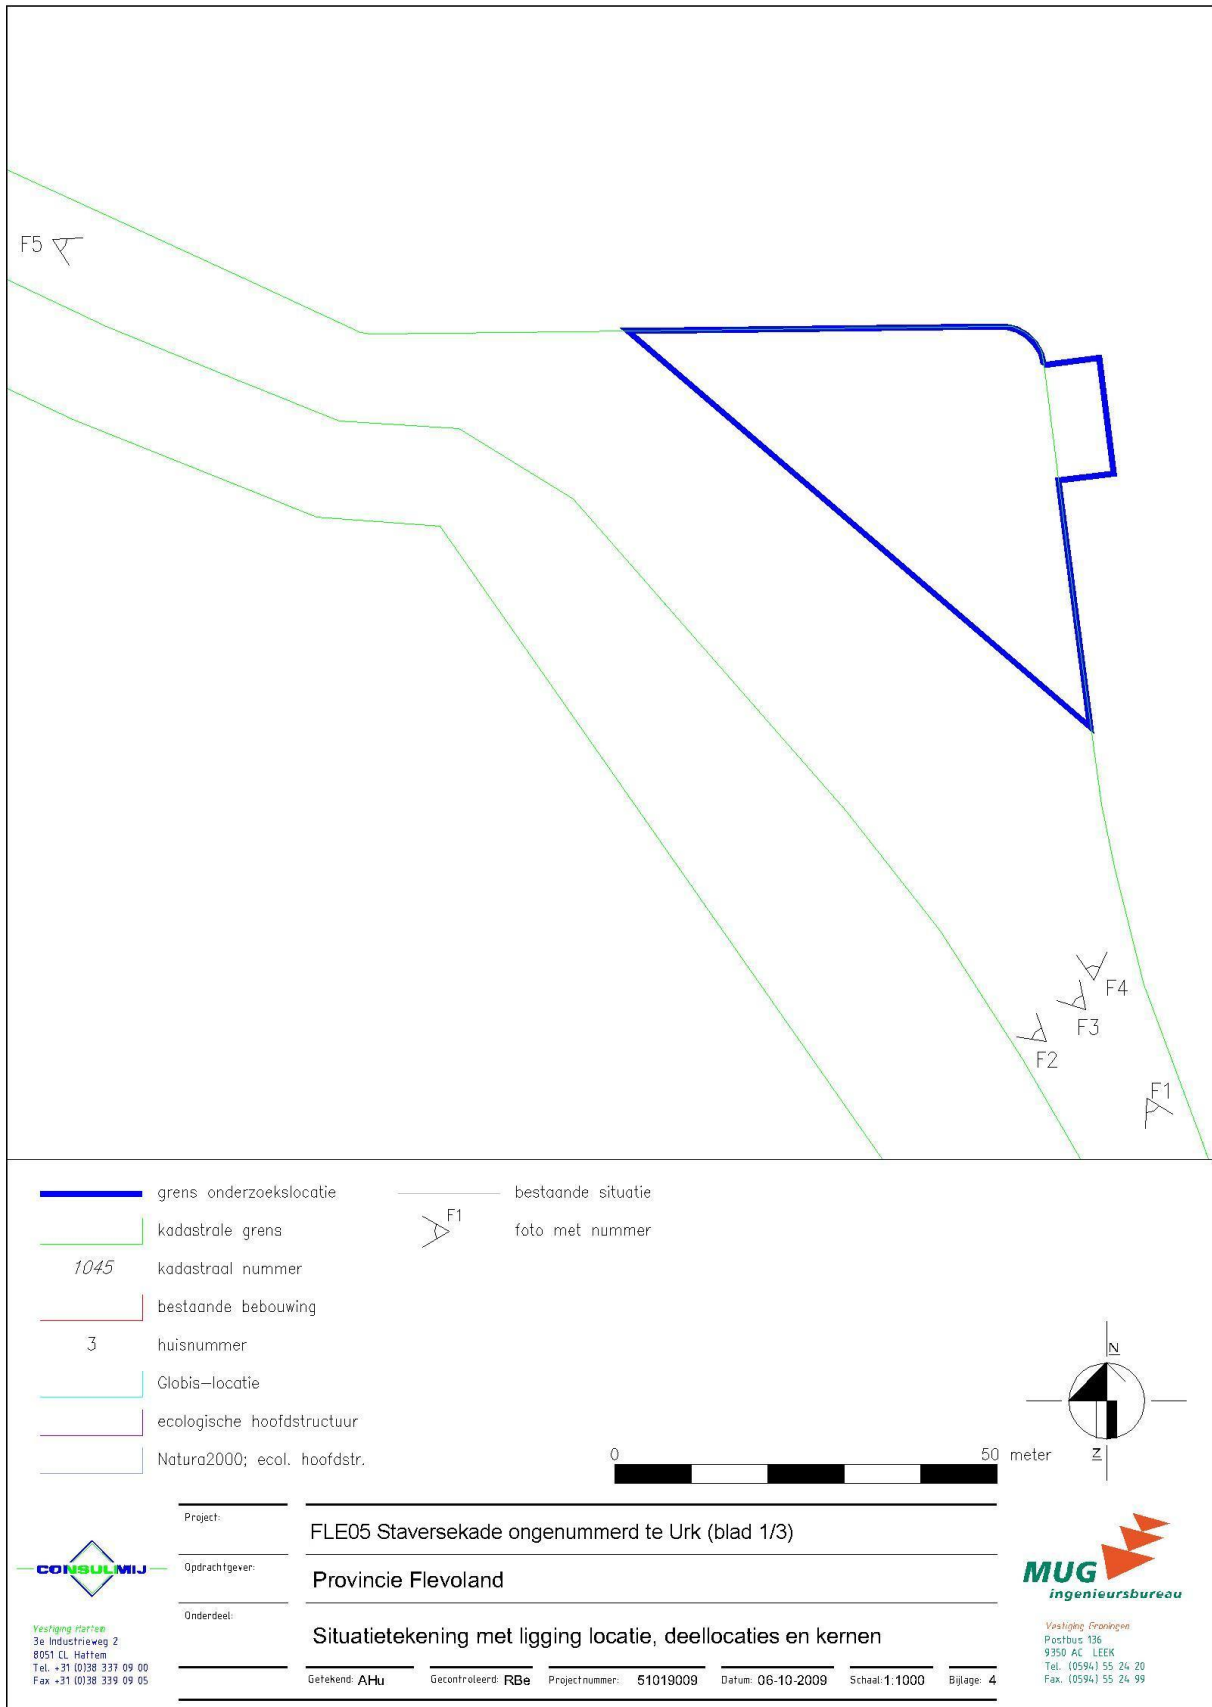
Bijlage 4: Situatiekening met ligging locatie, deellocaties en kernen

Op basis van het historisch onderzoek uit 2009 (Combinatie Consulmij Milieu & MUG Ingenieursbureau, kenmerk HFLE, d.d. November) is gebleken dat ter plaatse van de Staversekade een olieterminal met opslag in ondergrondse tanks en een pompinstallatie aanwezig is geweest. Ter plaatse van het voormalige oliedepot is de met olie verontreinigde bodem in de jaren negentig gesaneerd. Op basis van de saneringsevaluatie is gebleken dat er ter plaatse van het toiletgebouw, tussen de damwanden en ter plaatse van de kademuur restverontreinigingen zijn achtergebleven met minerale olie. Deze restverontreinigingen zijn in latere onderzoeken bevestigd (ter plaatse van kademuur en in kader van plaatsen damwand). In 2005 is er in verband met het plaatsen van een damwand een deelsanering uitgevoerd. Op basis van het evaluatieverslag van deze deelsanering is gebleken dat in de putbodemonputwanden van de werkput sterke grondverontreinigingen met minerale olie aanwezig zijn. Vanaf 2000 heeft ter plaatse van het voormalige oliedepot een grondwatermonitoring plaatsgevonden. In de eerste jaren van de monitoring werden in één peilbuis nog sterk verhoogde concentraties aan minerale olie gemeten. In 2008 werden maximaal licht verhoogde concentraties aan minerale olie gemeten en in verband met de sterk afnemende concentratie is de monitoring vervolgens (met goedkeuring van het bevoegd gezag) beëindigd. Onderhavige deellocatie bevindt zich ter plaatse van een gebied waar op basis van de historische informatie restverontreinigingen met minerale olie te verwachten zijn. De meest relevante documenten zijn opgenomen in bijlage 3 (met situatietekeningen).

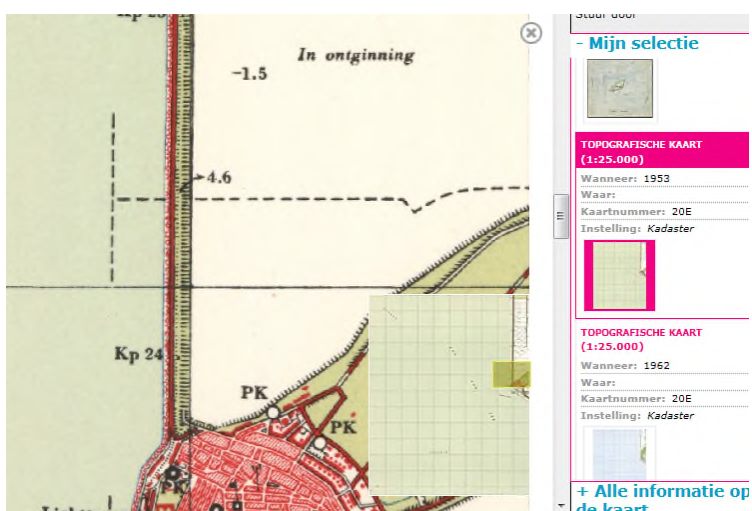
Bijlage 4: Historisch kaartmateriaal

Op basis van luchtfoto's en historisch kaartmateriaal is gebleken dat dit terrein tot minimaal 1962 in gebruik is geweest als grasland. Er zijn geen sloten aanwezig geweest. Tot 1953 staat de locatie aangegeven als 'in ontginning'.

Op basis van luchtfoto's en historisch kaartmateriaal zijn er geen bijzonderheden naar voren gekomen.
