Historisch vooronderzoek
ten behoeve van bestemmingsplan
De parel van Urk

projectnr. 270838
documentnr. 270838-HO1
revisie 01
03 November 2014

Gemeente Urk
Postbus 77
8321 GT Urk

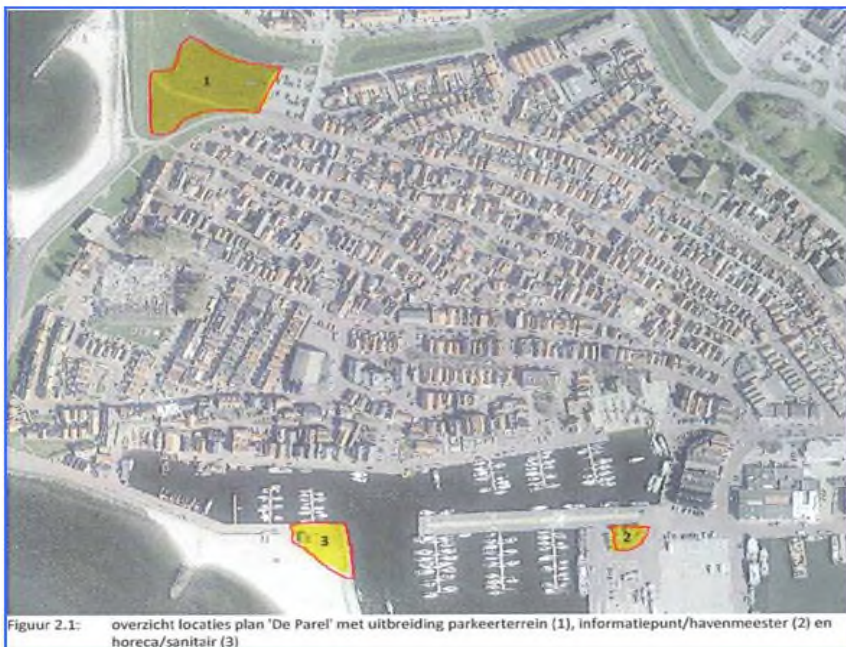
Afbeelding 2.1: Locaties van 'de parel van Urk'

Voor het plan 'De Parel' voorziet het op te stellen bestemmingsplan in het ruimtelijk-juridisch kader voor een drietal locaties die op onderstaande luchtfoto gearceerd zijn weergegeven.

Ad 1) De uitbreiding van het parkeerterrein aan de Slikhoogte ten noordwesten van het oude dorp is al geruime tijd voorzien. In ondermeer de Detailhandelsnota (2002), de nota Parkeren en Circuleren in het Oude Dorp (2004) en de visie 'Verkeren in het oude dorp' (2012) is aandacht besteed aan verkeer en parkeren. Eén van de mogelijke oplossingen is de uitbreiding van het bestaande parkeerterrein aan de

Slikhoogte. De uitbreidingslocatie heeft een oppervlakte van circa 4.000 m² en is thans in gebruik als grasland. De locatie staat kadastraal bekend als gemeente Urk, sectie B, nummer 2128 en is in eigendom van de gemeente Urk.

Ad 2) Ter vervanging van de huidige (gedateerde) sanitaire voorziening in de haven van Urk nabij de Dormakade is het voornemen om een nieuw gebouw te realiseren met sanitaire voorzieningen en een toeristisch informatiepunt op de begane grond. Het huidige gebouw is omgeven door een parkeerterrein. De locatie staat kadastraal bekend als gemeente Urk, sectie B, nummer 5049 en is in eigendom van de gemeente Urk.

Ad 3) Aan de Staversekade in het westen van de haven is een strandkiosk gepland die aansluit op het strand in het zuidwesten van het havengebied. Op deze locatie zijn nu sanitaire voorzieningen aanwezig en in de zomerperiode een container waaruit verkoop plaatsvindt van eenvoudige snacks en dranken. Het is de bedoeling deze voorzieningen op te nemen in één gebouw met op de begane grond sanitaire voorzieningen en een berging en op de verdieping de horecavoorziening en verhuuractiviteiten. De bestaande bebouwing wordt verwijderd. De locatie staat kadastraal bekend als gemeente Urk, sectie B, nummer 5707 en is in eigendom van de gemeente Urk.

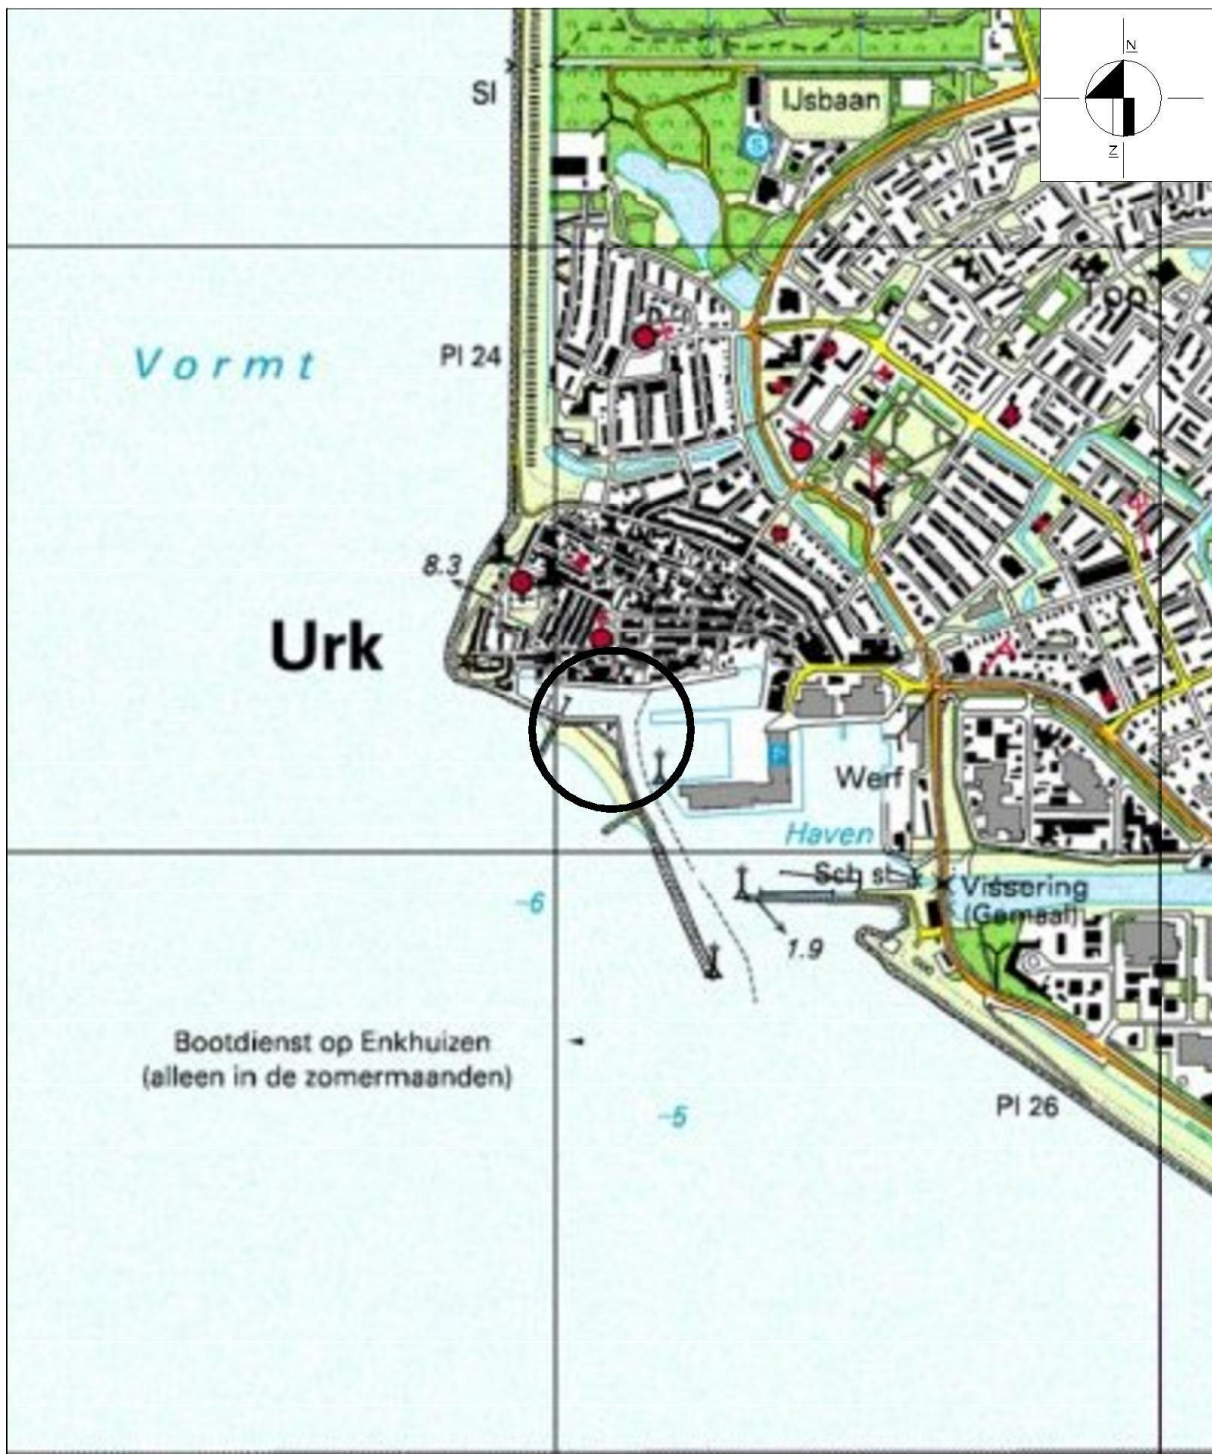
Bijlage 1: Overzichtskaart

Project:	FLE05 Staversekade ongenummerd te Urk
Opdrachtgever:	Provincie Flevoland
Onderdeel:	Overzichtskaart
Getekend: AHu	Gecontroleerd: RBe
Projectnummer: 61019009	Datum: 06-10-2009
Schaal: 1:25000	Bijlage: 1
