VERKENNEND BODEMONDERZOEK NEN 5740

Nieuw Guineastraat 1 en 1a  
Urk

# Verkennend bodemonderzoek conform de NEN 5740

<i>Projectnummer en versie:</i> <b>15994, versie 1.0</b>		<i>Status:</i> <b>- DEFINITIEF -</b>
<i>Projectleider:</i> <b>Ing. X. Schuurmans</b>	<i>Afdrukdatum:</i> 27-3-2015	<i>Rapportdatum:</i> <b>26 maart 2015</b>
<i>Gecertificeerd veldmedewerker:</i> <b>De heer J. Groot Antink</b>		
<i>Autorisatie:</i> <b>Goedgekeurd</b>	<i>Naam:</i> <b>Ing. B. Mengers</b>	<i>Paraaf:</i>

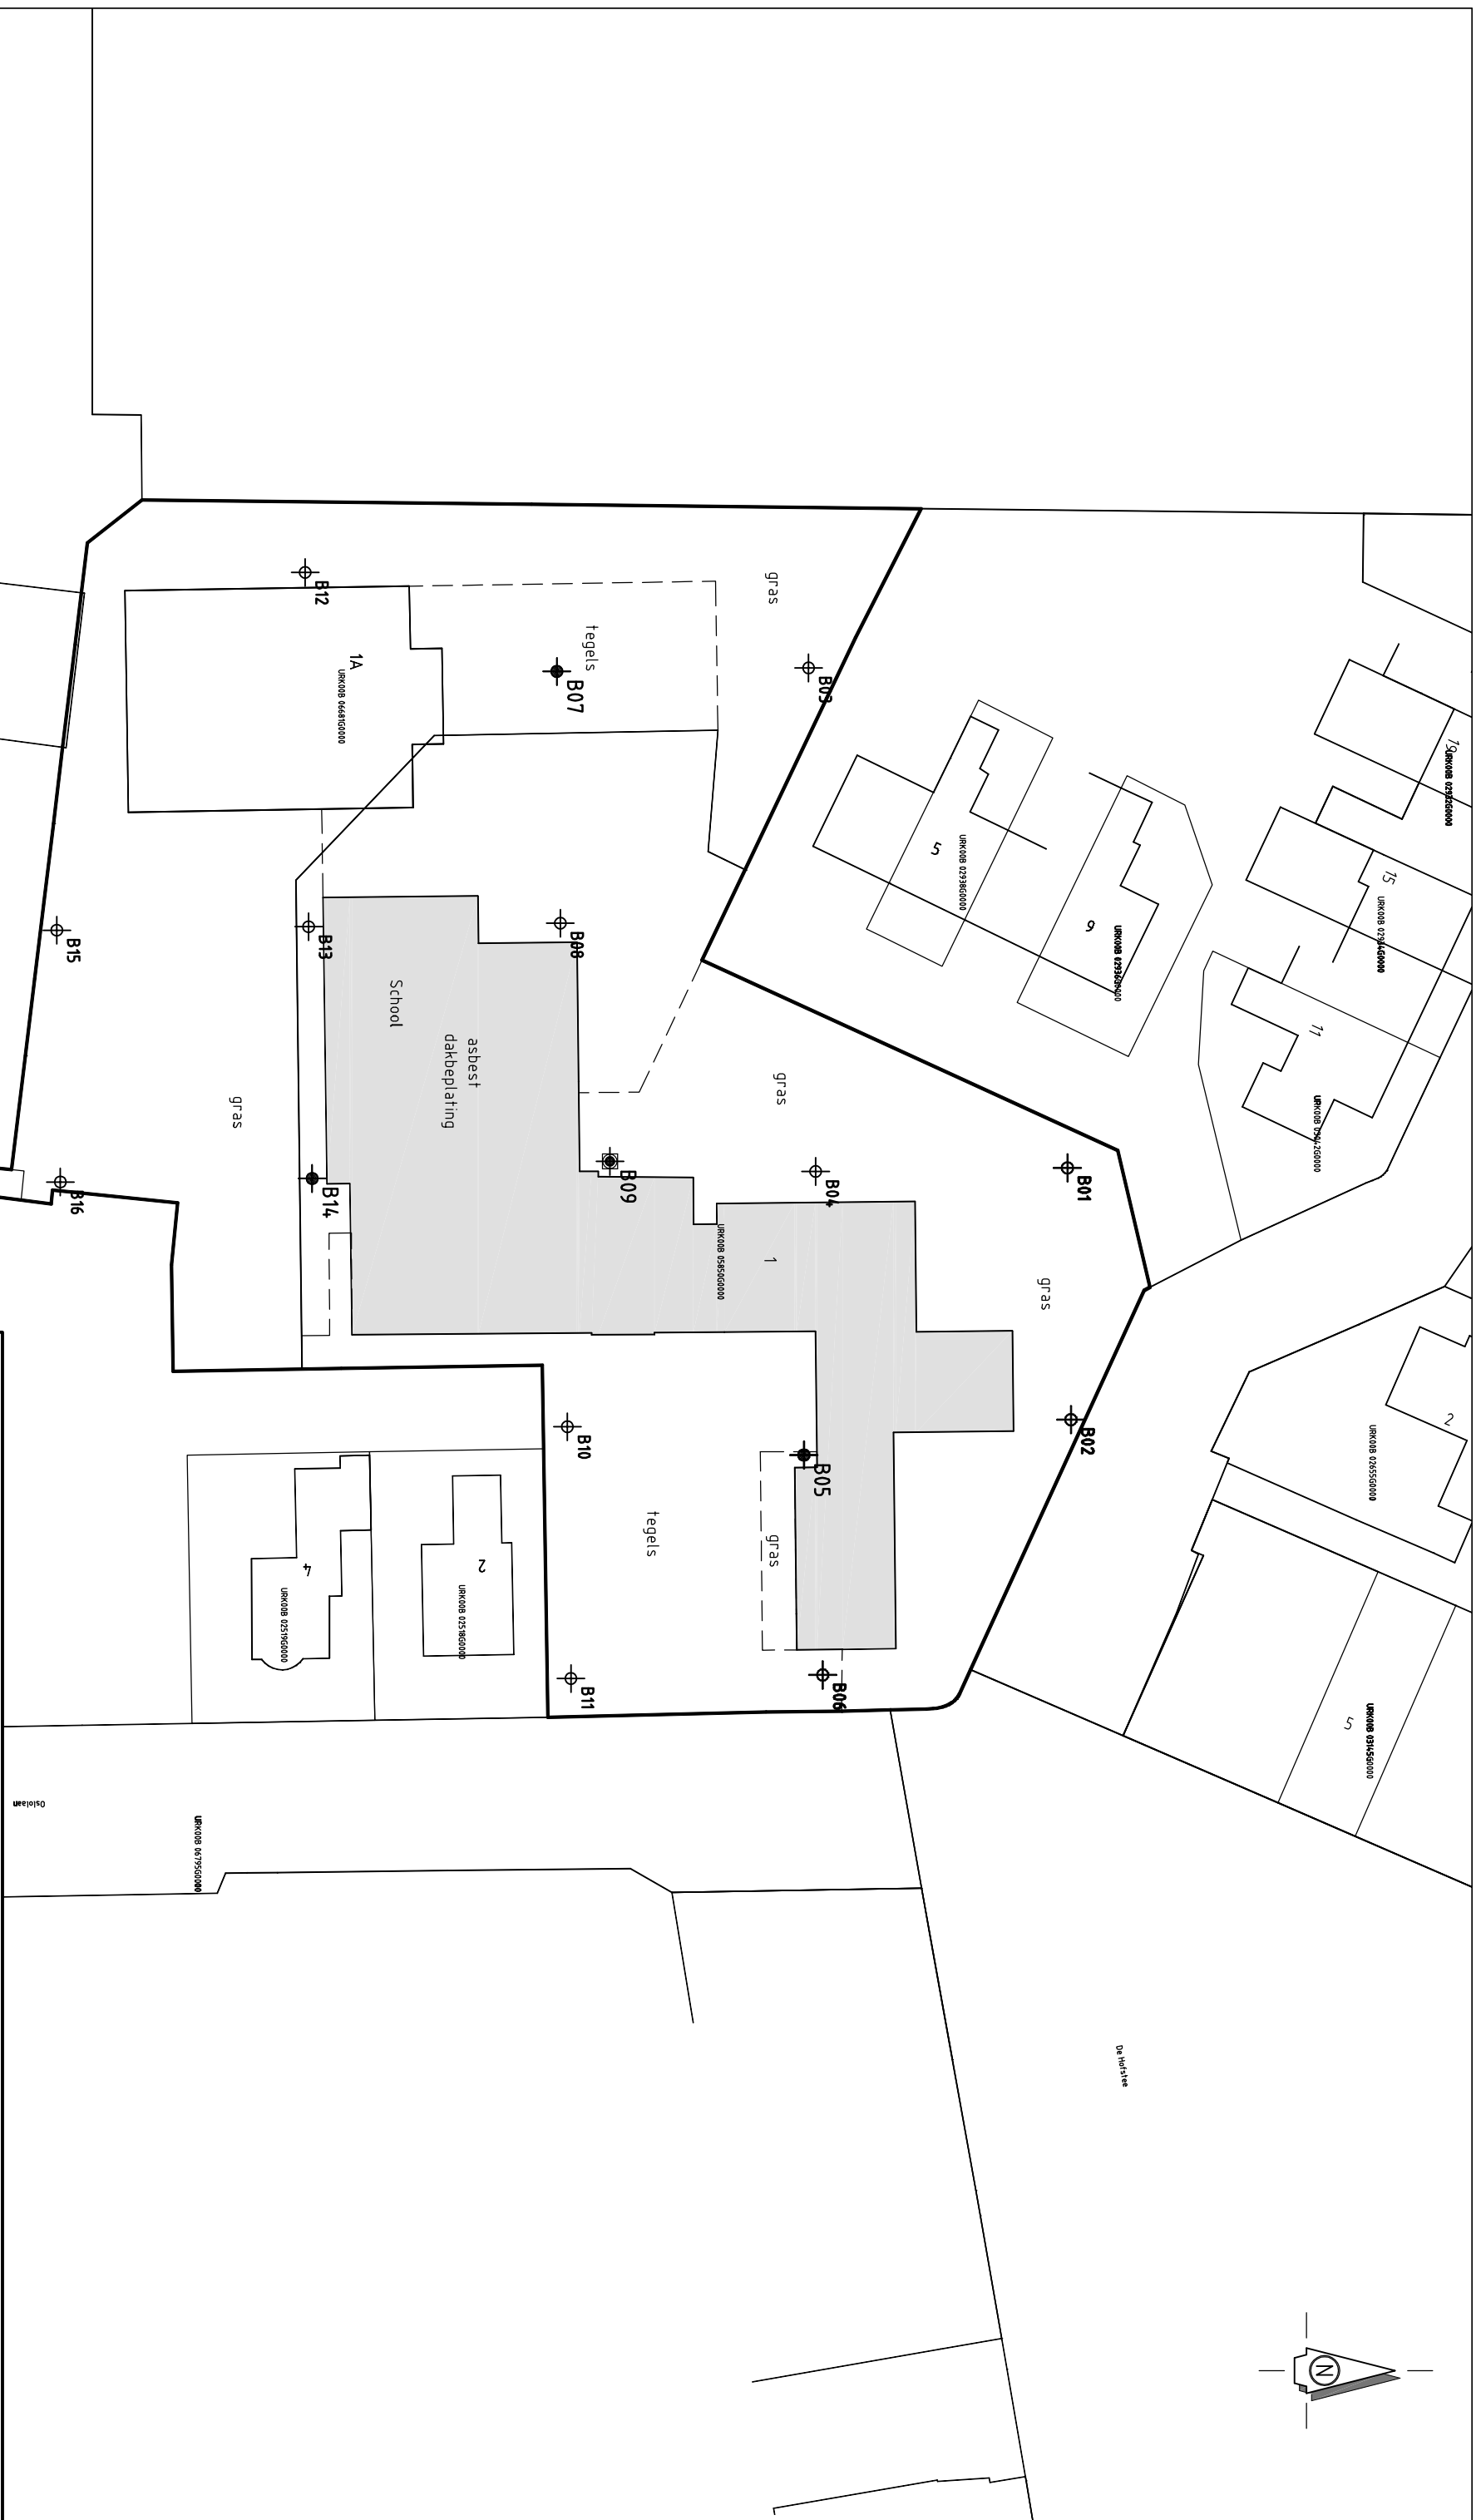
## **BIJLAGE II**

De onderzoekspunten zijn ingemeten ten opzichte van de op locatie gesitueerde bebouwing danwel perceelgrenzen. Op de situatietekening (bijlage II) zijn de onderzoekspunten weergegeven.

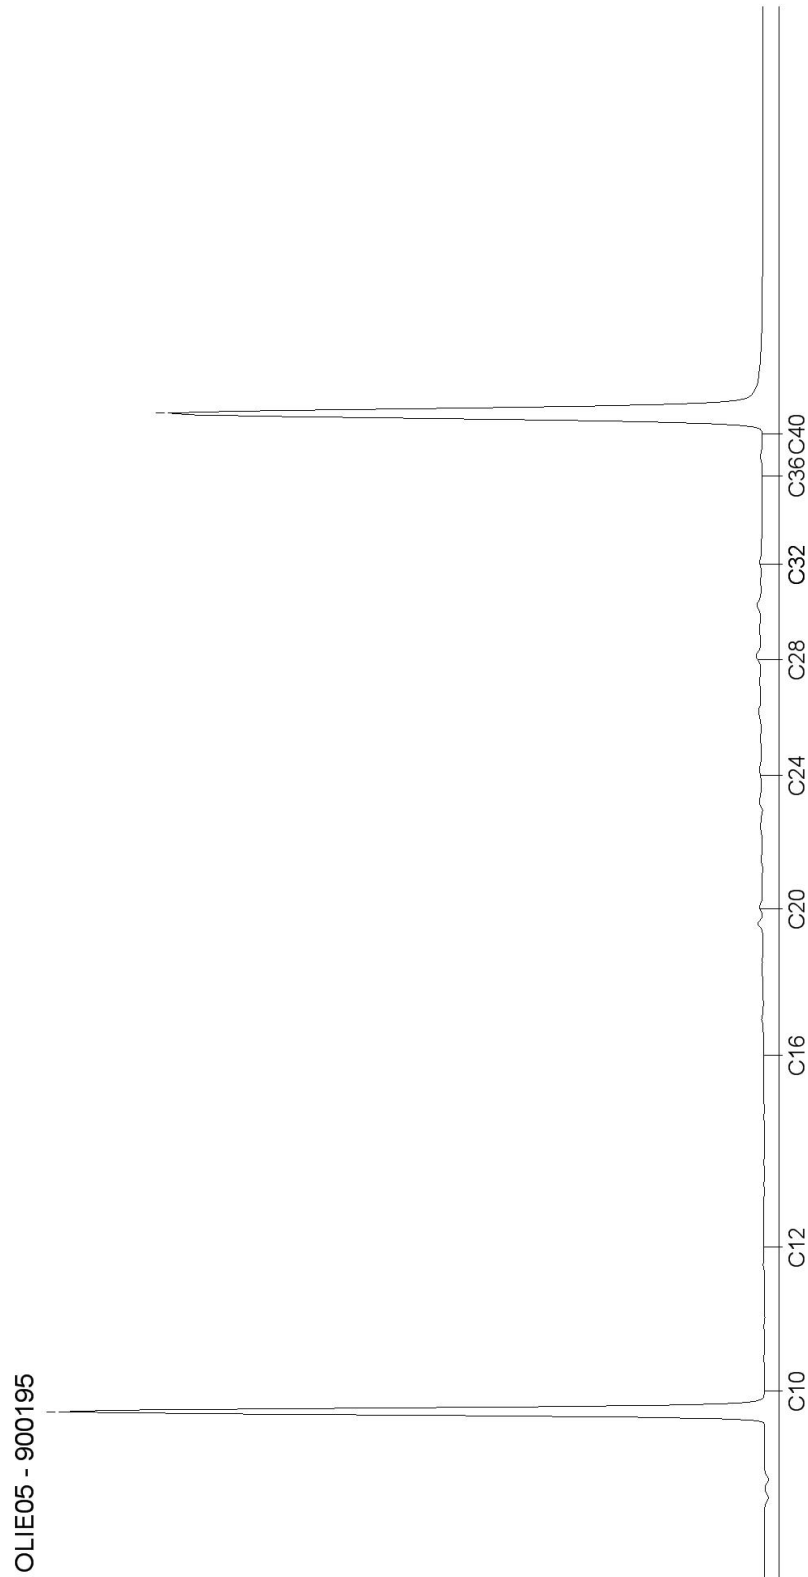
Chromatogram for Order No. 489990, Analysis No. 900195, created at 12-mrt-2015 9:37:47

**Monsteromschrijving: MM1 01 (0-50) 02 (0-50) 03 (0-50) 04 (0-50) 05 (0-50) 06 (10-50) 07 (20-70) 08 (20-70) 09 (0-50)**

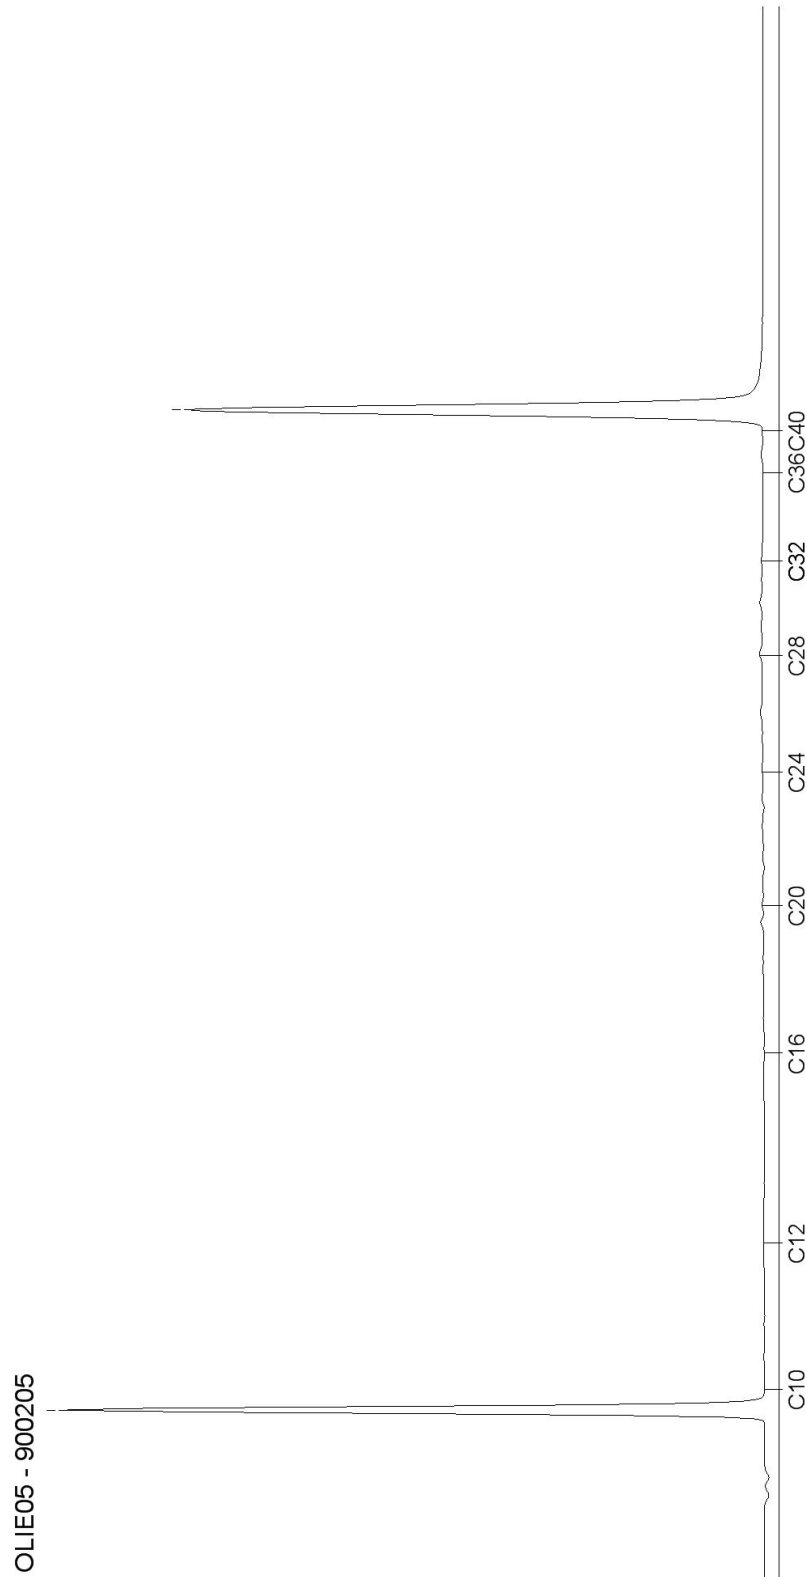
Chromatogram for Order No. 489990, Analysis No. 900205, created at 12-mrt-2015 9:37:47

**Monsteromschrijving: MM2 10 (10-50) 11 (10-50) 12 (0-50) 13 (0-50) 14 (0-50) 15 (0-50) 16 (0-50) 17 (10-50)**

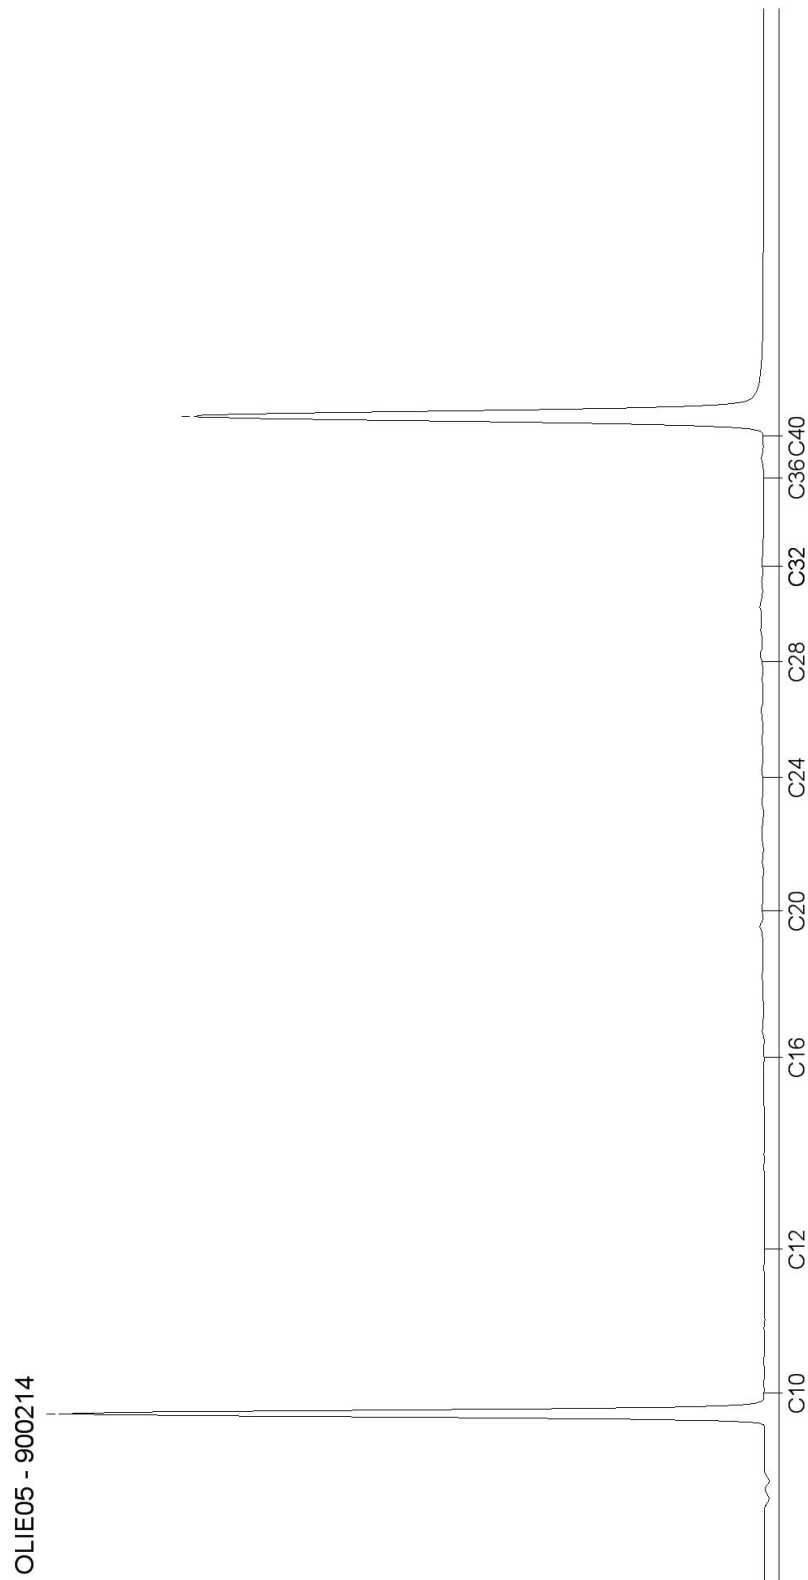
Chromatogram for Order No. 489990, Analysis No. 900214, created at 12-mrt-2015 9:37:47

**Monsteromschrijving: MM3 05 (50-90) 05 (90-130) 05 (130-180) 07 (70-100) 07 (100-150) 09 (50-80) 09 (80-130) 14 (70-100) 14 (100-150) 14 (150-200)**

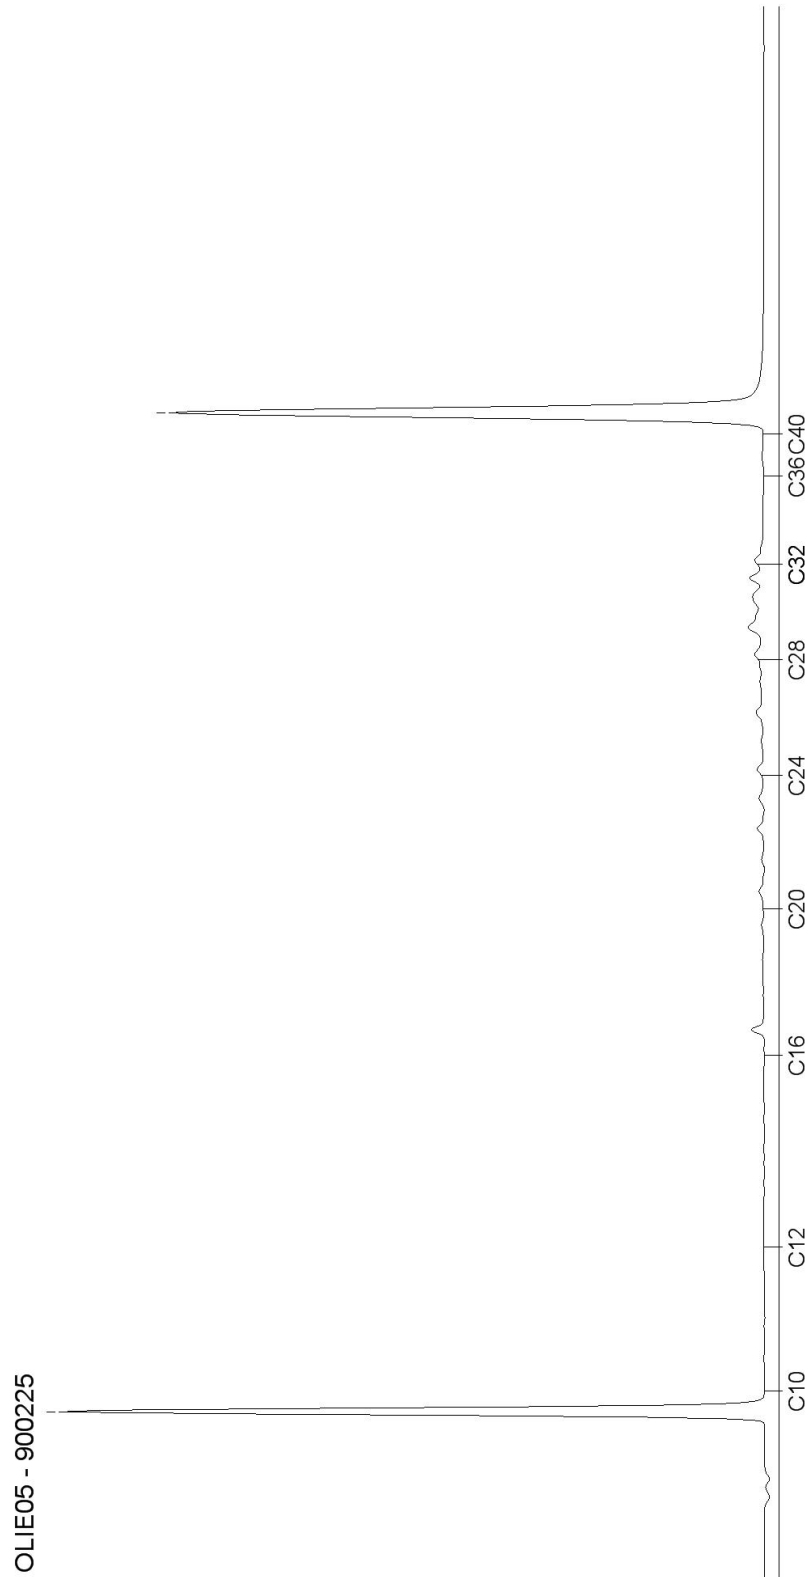
Chromatogram for Order No. 489990, Analysis No. 900225, created at 12-mrt-2015 9:37:47

**Monsterschrijving: MM4 07 (150-200) 09 (150-200)**

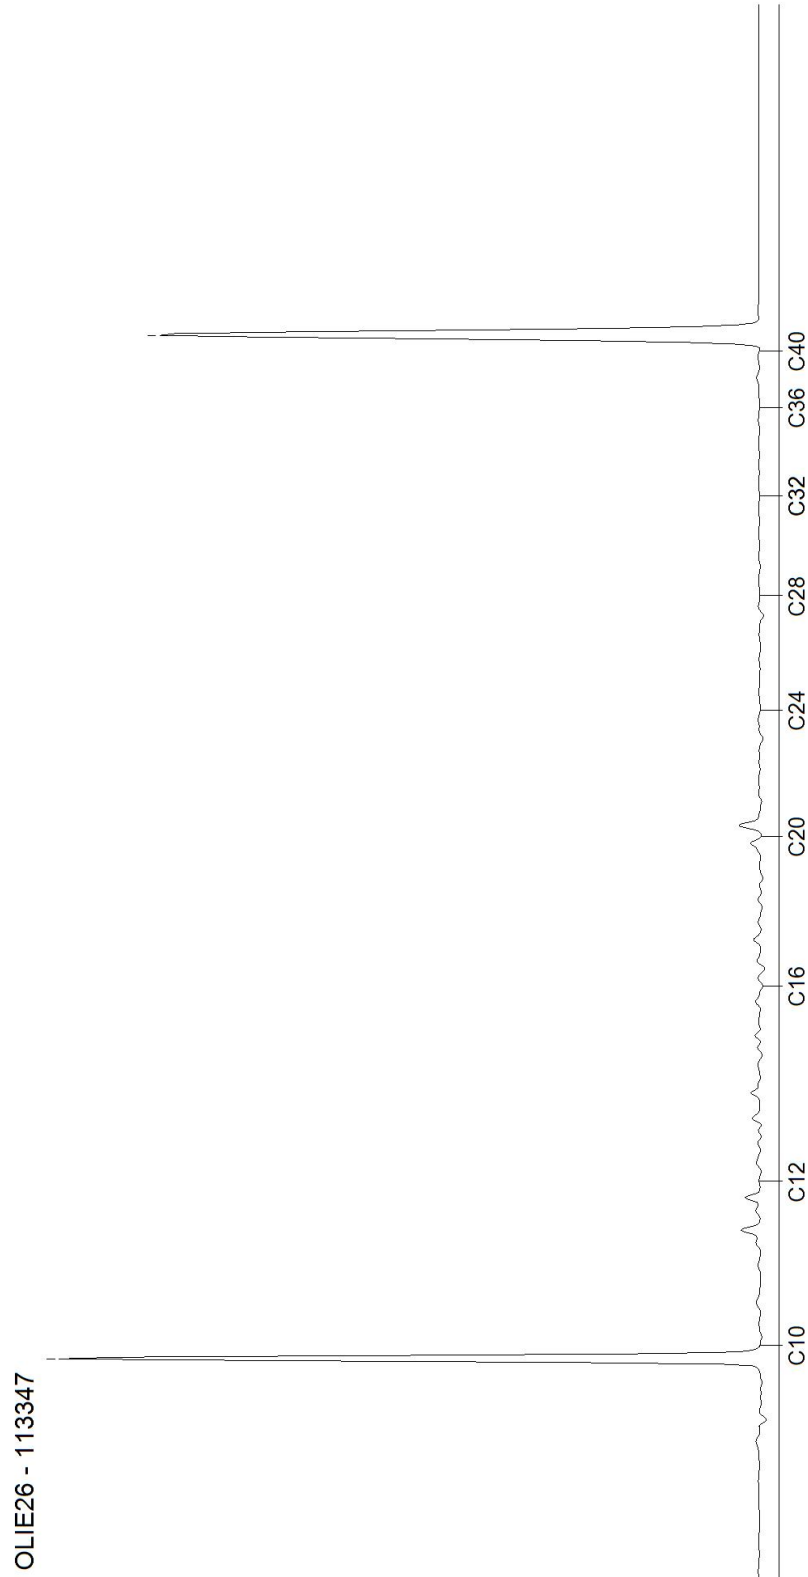
Chromatogram for Order No. 492253, Analysis No. 113347, created at 24.03.2015 09:41:16

**Monsteromschrijving: W09 09 (150-250)**

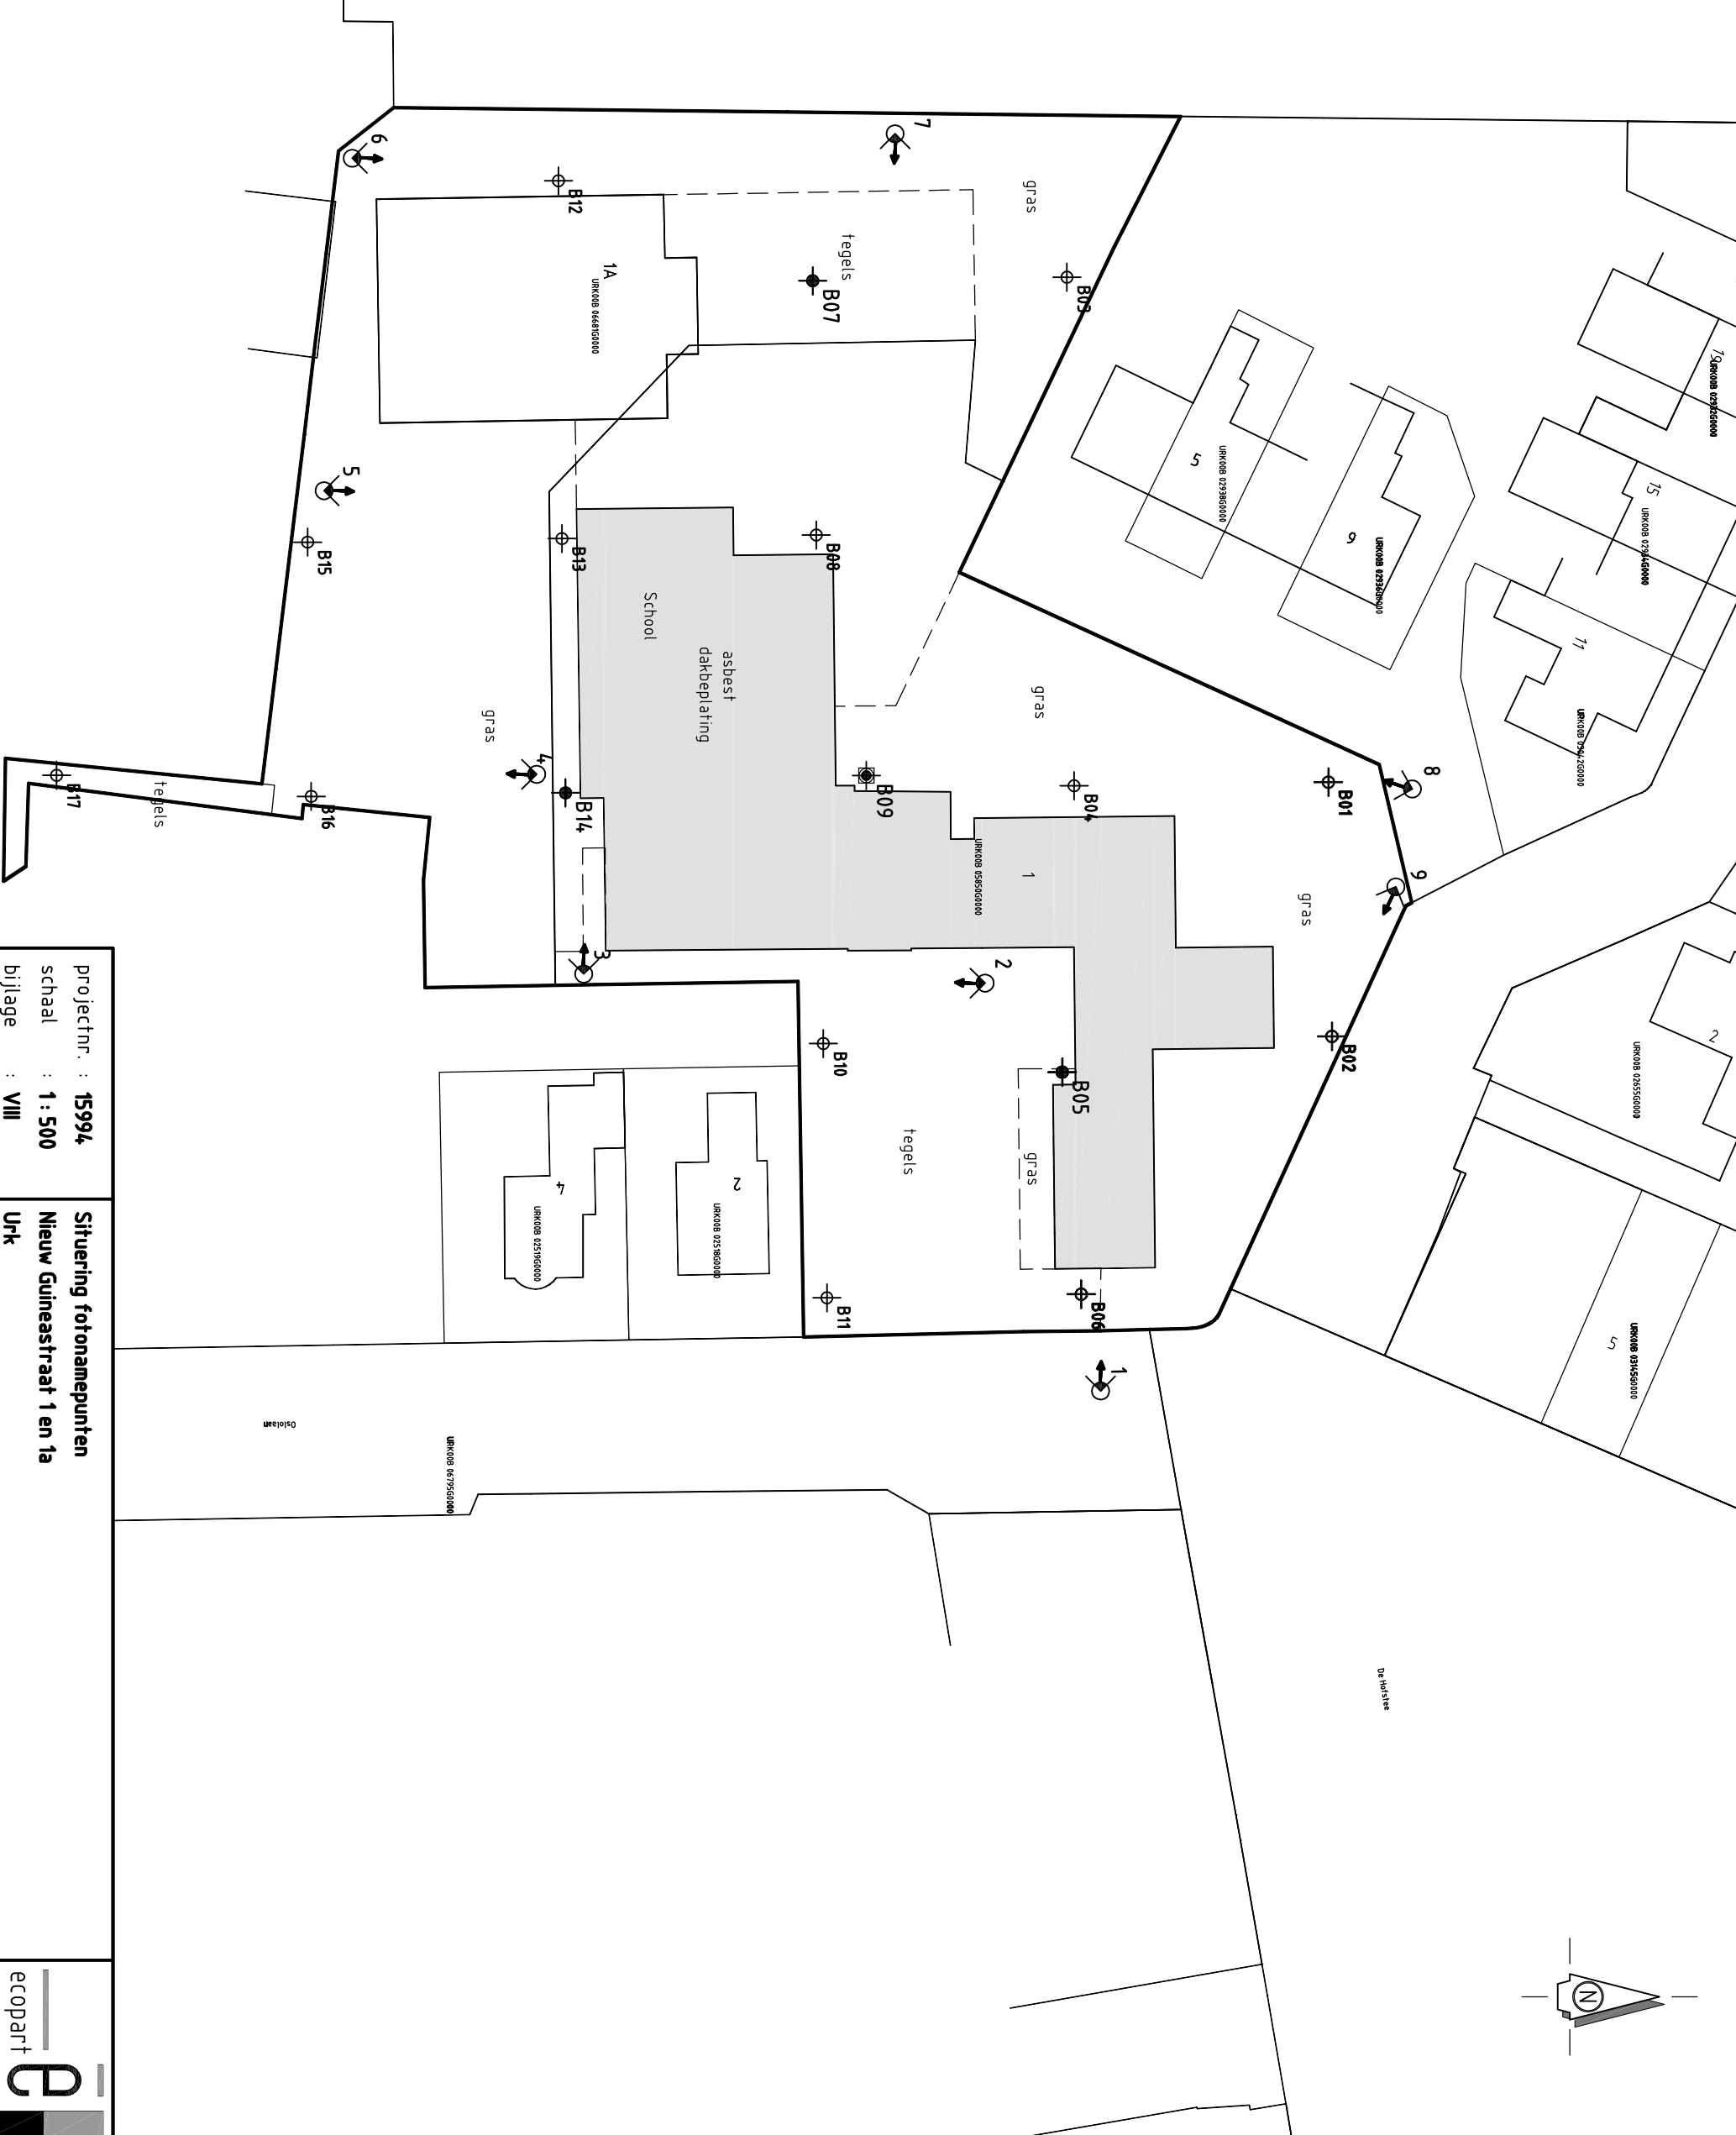
projectnr. : 15994  
schaal : 1 : 500  
bijlage : VIII

Situering fotonamepunten  
Nieuw Guineastraat 1 en 1a  
Urk
