# Rapportage verkennend bodemonderzoek en onderzoek asbest in bodem/puin

## Urkerveld ong. te Urk

<b>Opdrachtgever</b>	Rijksvastgoedbedrijf Korte Voorhout 7 2511 CW Den Haag
<b>Rapportnummer</b>	1224.168.001
<b>Versienummer</b>	D1
<b>Status</b>	Eindrapportage
<b>Datum</b>	4 mei 2018
<b>Vestiging</b>	Overijssel Wilhelm Röntgenstraat 7a 8013 NE Zwolle 038 - 7820540 zwolle@econsultancy.nl
<b>Opsteller</b>	Y. Kolkman, BSc
<b>Paraaf</b>	 
<b>Kwaliteitscontrole</b>	ir. F.F.J.M. Top
<b>Paraaf</b>

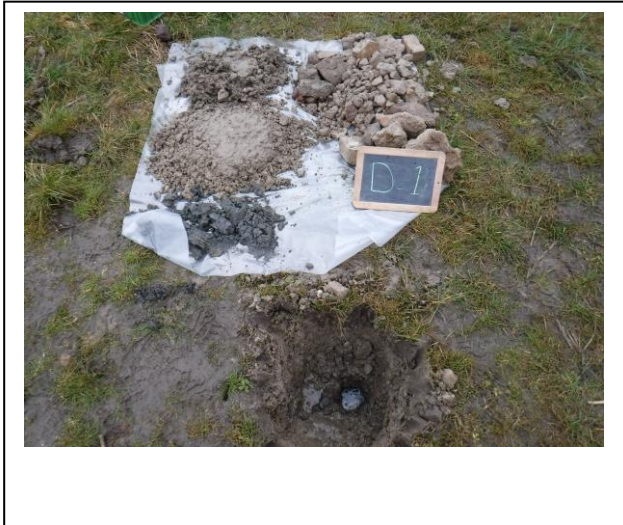
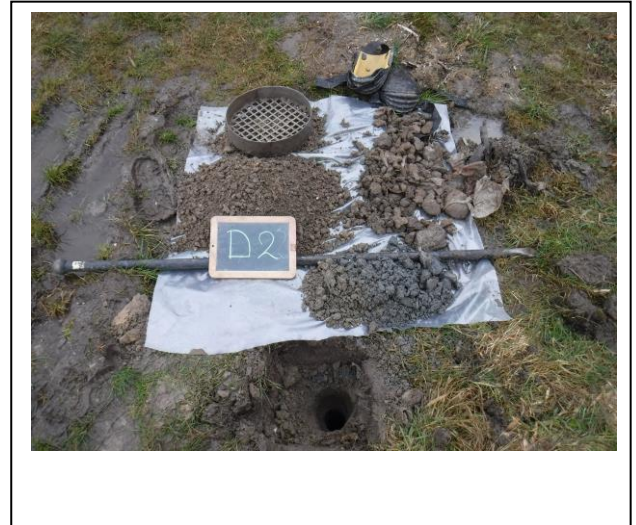
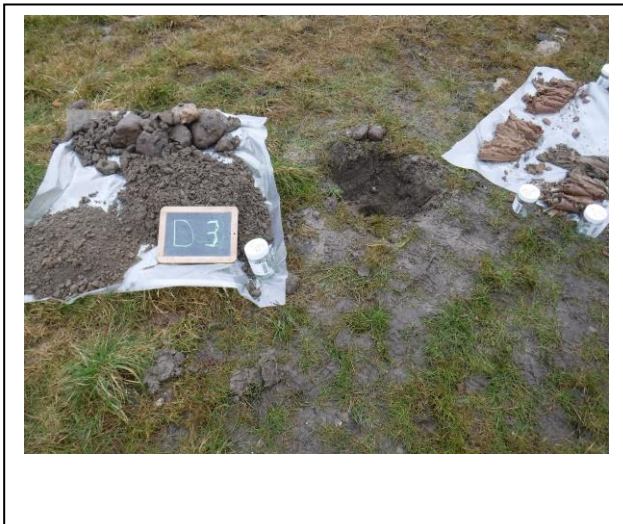
Foto's veldwerk d.d. 8 maart 2018

De puinlaag ter plaatse van boring D1 is uiterst betonhoudend en zwak baksteenhoudend. Verder is de bovengrond ter plaatse van boringen D2 zwak baksteenhoudend, zwak betonhoudend en zwak plastic houdend. Ter plaatse van boring D3 is de bovengrond zwak baksteenhoudend en zwak betonhoudend. Verder zijn er zintuiglijk geen verontreinigingen waargenomen.

Foto 3. Opgegraven en gezeefd materiaal gat D3
