wijzigingsplan Hunnenpad 10

wijzigingsplan Bijlagen bij toelichting

Hunnenpad 10 archeologisch booronderzoek

VERKENNEND BODEMONDERZOEK

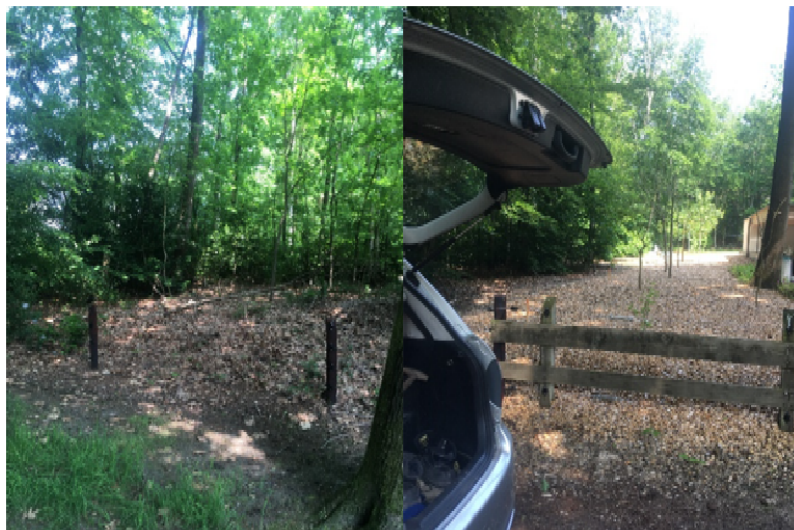
Plangebied bestaat uit een dun begroeid kavel met bomen en struiken. Bomen hebben een ouderdom van 2 en 70 jaar. Het kavel ligt strak tussen Hunnenpad 8 en 12. Rechter foto: Rand van Hunnenpad 8 met piketpaaltjes op kavelgrens.

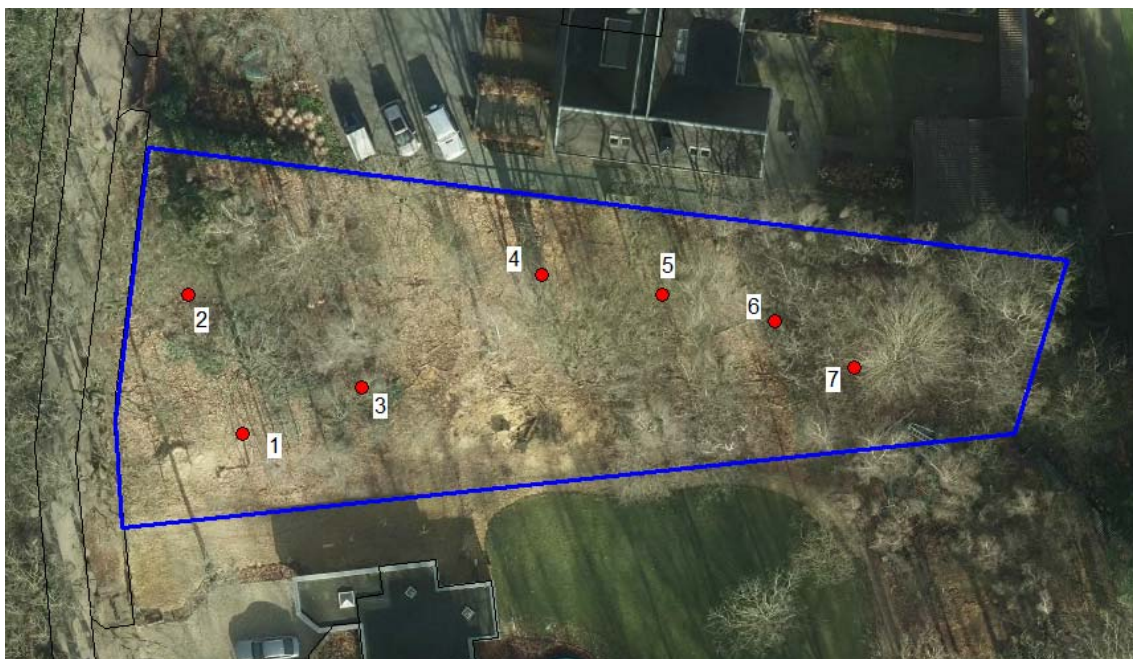
B1

Het onderzoek op Hunnenpad nummer 10 leverde nagenoeg het zelfde beeld op. Op ca 70 cm diepte gaat de bodem scherp begrenst over op het natuurlijke zand. Sporen van gestuwd mate-

riaal (lemige banden/grindbandjes) zijn in het zand waar te nemen. Ook hier was het opvallend dat je met de guts met gemak tot 90 cm diepte de boor de grond in kon drukken.

Het booronderzoek heeft aangetoond dat de bodem hier tot circa 75 cm diepte is omgezet/omgewerkt. De bodemstructuur is zodanig dat je de boor er in een beweging makkelijk tot 90 cm kunt steken. Dat geeft de verrommeling van de bodem goed weer. De stapeling van humeuze lagen duidt op een verstoord bodemprofiel. Archeologische waarden zijn hier niet meer aanwezig. Aanvullend onderzoek wordt niet verlangd.

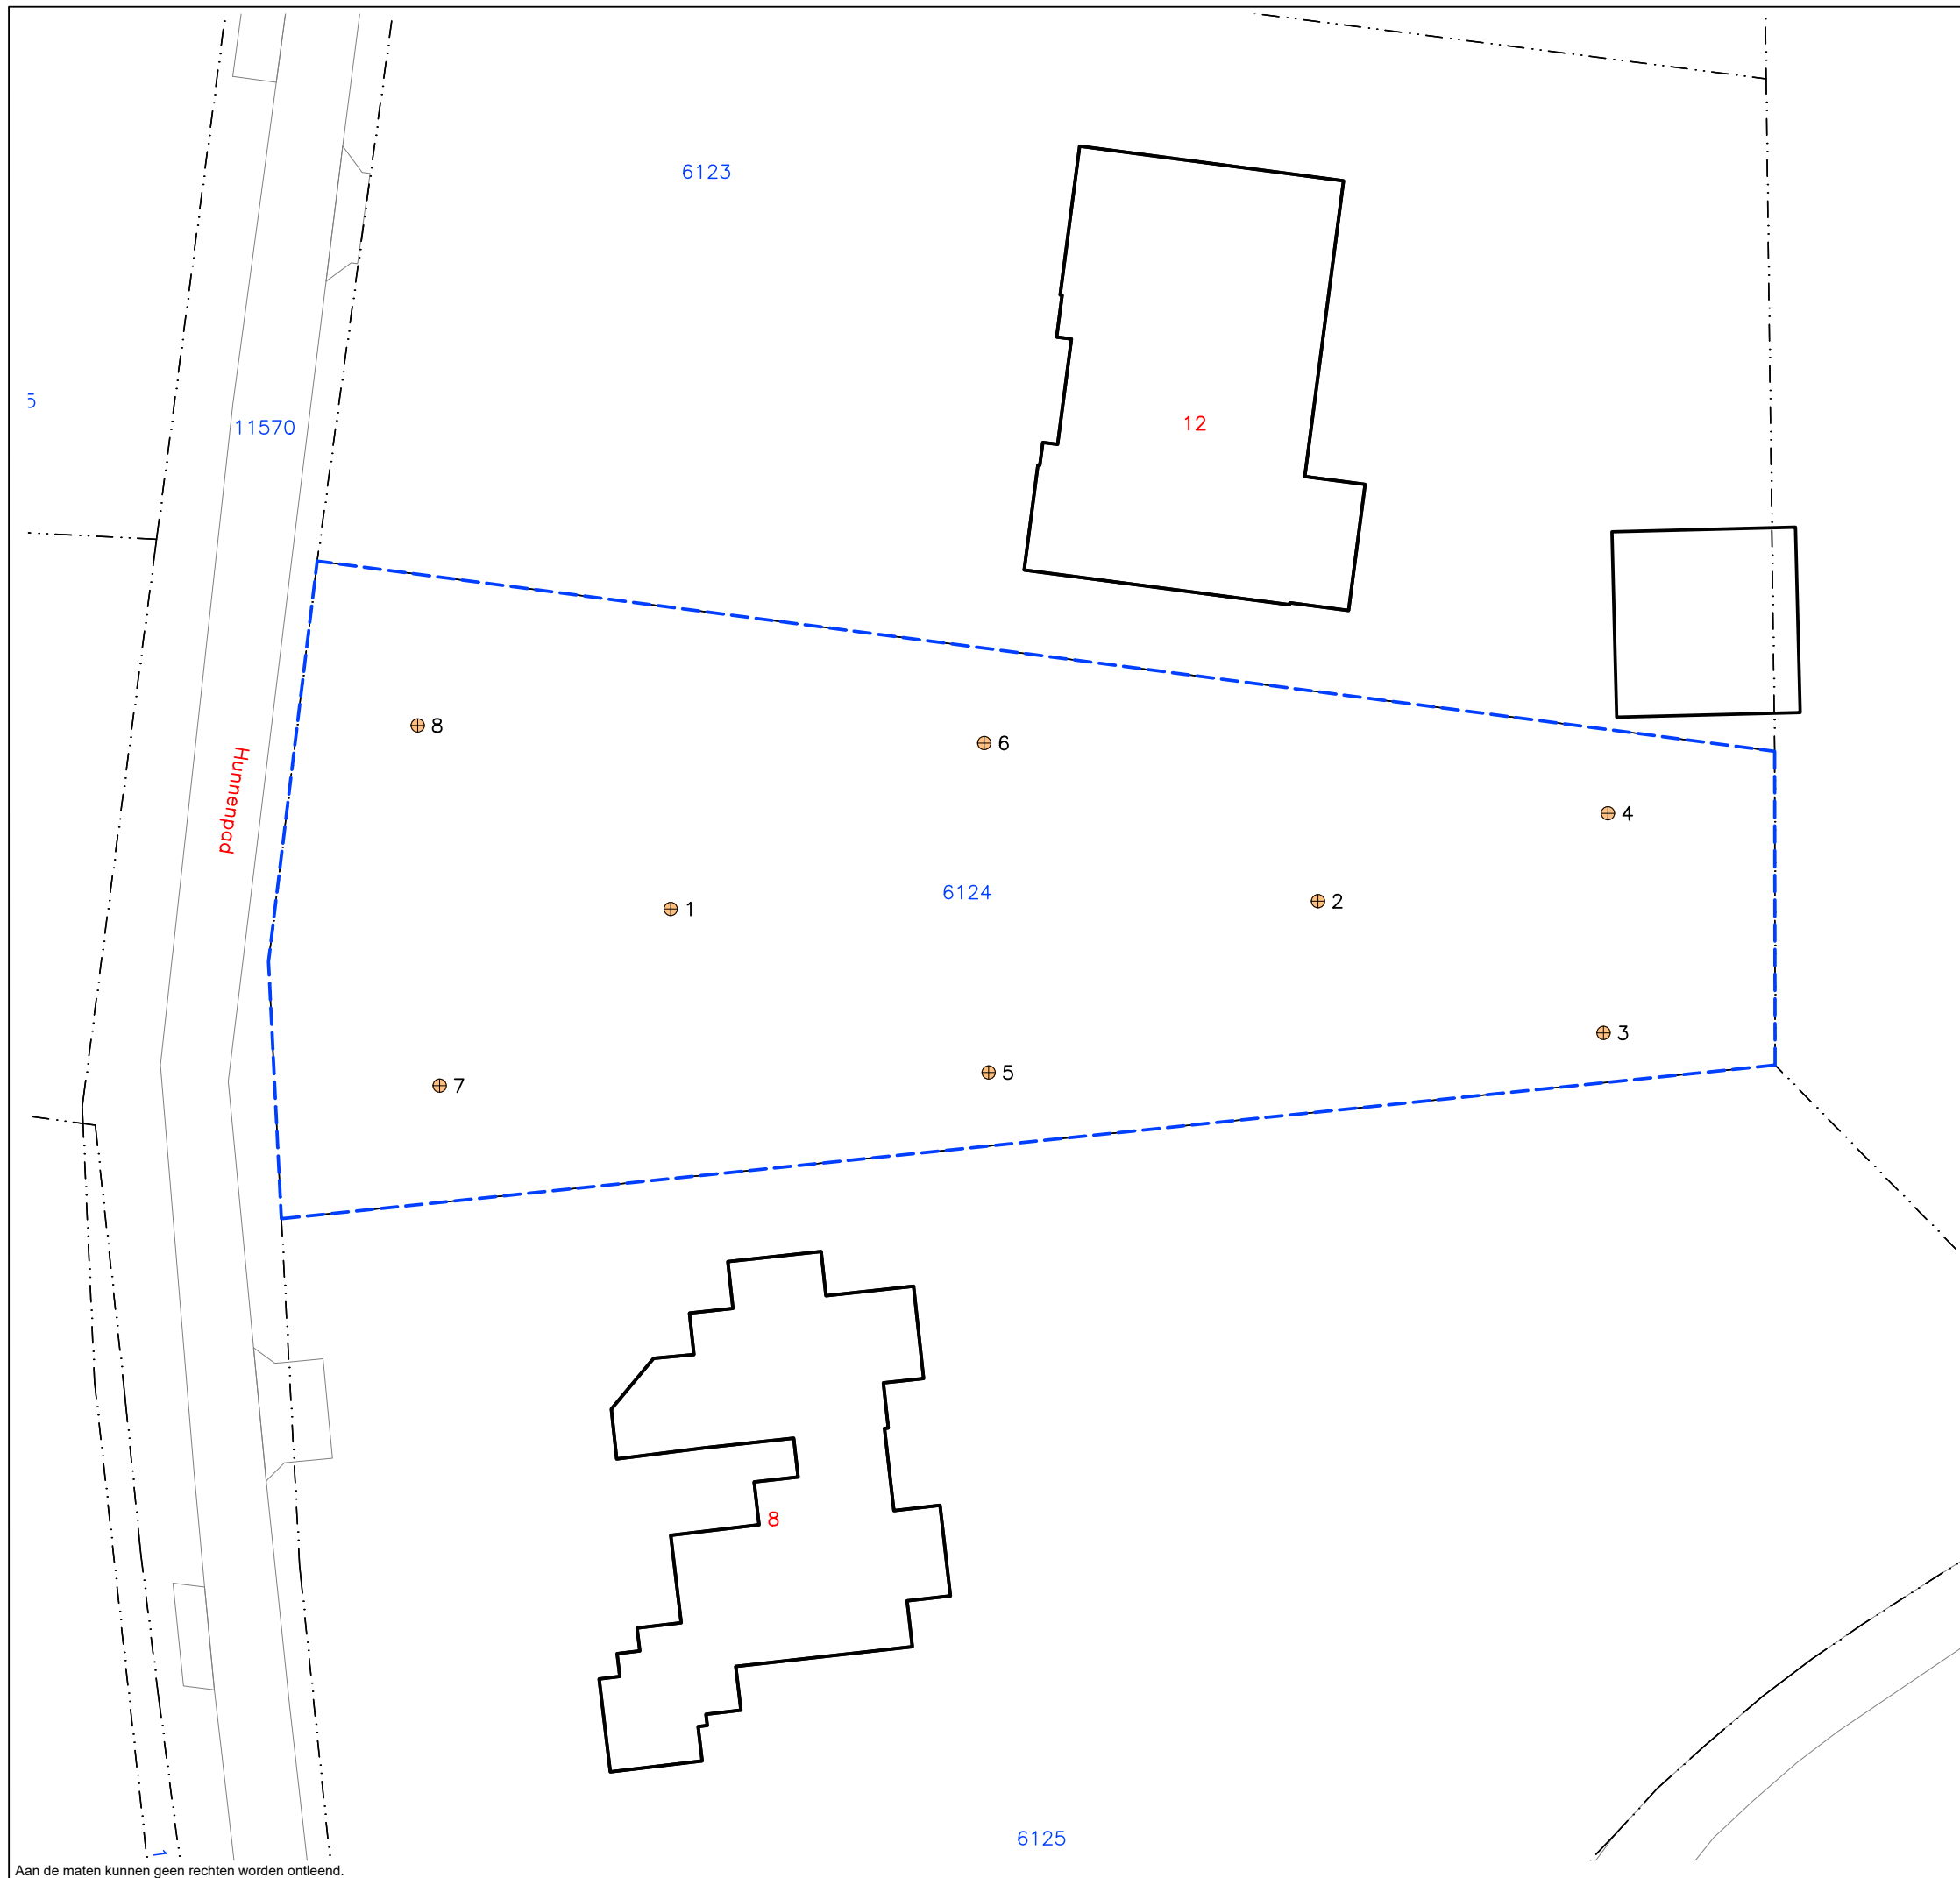
Kadastrale kaart en tekening

De situering van de boorpunten is aangegeven op de tekening (bijlage 6). Een uitgebreide omschrijving van de onderzoeksmethodiek is opgenomen in bijlage 5.
