Volledige asbestinventarisatie  
type A conform SC-540 van de  
woningen inclusief bijgebouwen  
aan Kruisakkers 18, 20, 20a, 22  
en 24 te Annen

| opdrachtgever | Woonborg |
| datum | 1 april 2015 |
| projectnummer | 51121515 |

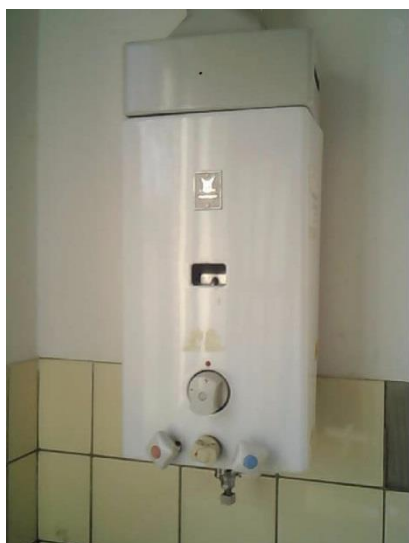
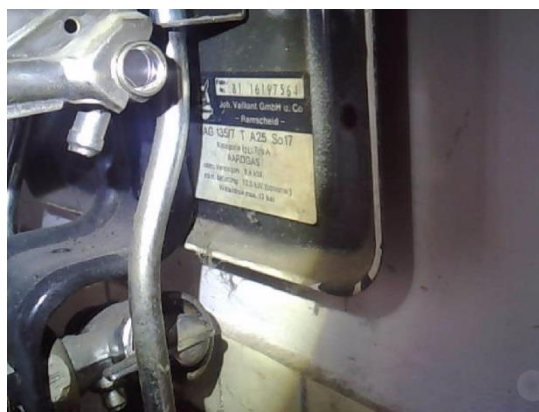
Uit het handboek 'Intechnium' blijkt dat de aanwezige geiser van het merk Vaillant van oorsprong is gefabriceerd met asbesthoudende onderdelen. Op basis hiervan wordt dit toestel als asbesthoudend beschouwd in de onderhavige rapportage.

| Woning | Naam ruimte | Toepassing | Bron nr | Asb. | T_B | Insp. | Hoeveelheid | Risico-klasse | Monster | Foto |
|---|---|---|---|---|---|---|---|---|---|---|
| Kruisakkers 20 | keuken | geiser Vaillant | 1 | Ja | Nee | Ja | 1 stuks | 1 (bi) | n.v.t. | 1, 2 |

Foto 1. Asbesthoudende Vaillant geiser  
Kruisakker 20

Foto 2. Asbesthoudende Vaillant geiser  
Kruisakker 20

Bij verwijdering van de geklemde verwarmingstoestellen (bron 1) is risicoklasse 1 (binnensanering) van toepassing omdat deze als één geheel verwijderd kunnen worden. Verder dient te worden voldaan aan de voorwaarden die zijn opgenomen in de SMA-rt-uitdraai.

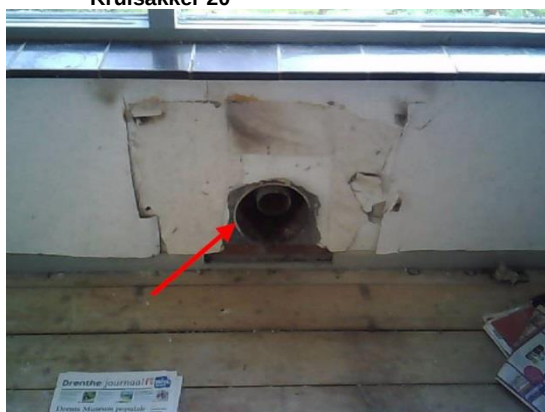
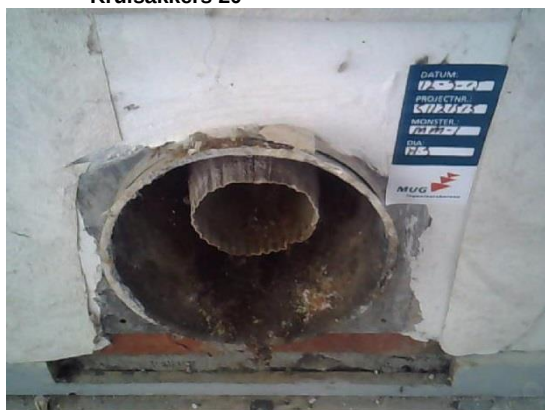
De aangetroffen restanten asbestverdacht koord bevindt zich in de woonkamer van de woning aan Kruisakkers 20. Dit koord is licht beschadigd en licht verweerd. Om in eerste instantie een besmetting uit te sluiten van de restanten koord is een kleefmonster (km1) genomen van het stof op de ondergelegen vloer. Na analyse blijkt dat op het kleefmonster geen asbestvezelbundels zijn aangetoond. Het vast stellen van de potentiële en actuele blootstellingsrisico's door middel van een NEN 2991-besmettingsonderzoek wordt hierdoor niet nodig geacht.

Materiaalmonster mm1 is asbesthoudend en wordt aangemerkt als niet hechtgebonden. Materiaalmonsters mm3 en mm4 zijn asbesthoudend en worden aangemerkt als hechtgebonden. Materiaalmonster mm2 is niet asbesthoudend. Op kleefmonster km1 zijn geen asbestvezelbundels aangetoond.

| Woning | Naam ruimte | Toepassing | Bron nr | Asb. | T_B | Insp. | Hoeveelheid | Risico-klasse | Monster | Foto |
|---|---|---|---|---|---|---|---|---|---|---|
| | woonkamer | restanten koord | 3 | Ja | Nee | Ja | 0,5 m | 3 (bi) | mm1 (m) | 3 t/m 6 |

Foto 3. Asbesthoudende restanten koord  
Kruisakkers 20

Foto 4. Asbesthoudende restanten koord  
Kruisakkers 20

Foto 5. Asbesthoudende restanten koord  
Kruisakkers 20

Daarnaast geldt voor beschadigde hechtgebonden én alle niet-hechtgebonden asbesthoudende materialen die in het dagelijks gebruik van het bouwwerk beschadigd kunnen worden het advies om deze sanering op korte termijn in te plannen. Bij het onderhavige onderzoek is dit van toepassing op de restanten koord (bron 3).

Bij verwijdering van de gelijmde restanten koord (bron 3) is risicoklasse 3 (containment) van toepassing omdat deze niet als één geheel verwijderd kunnen worden. Verder dient te worden voldaan aan de voorwaarden die zijn opgenomen in de SMA-rt-uitdraai. Tijdens het opstellen van de SMA-rt-uitdraai was het niet mogelijk om de juiste bevestiging aan te geven, er is gekozen voor de best vervangende bevestiging.

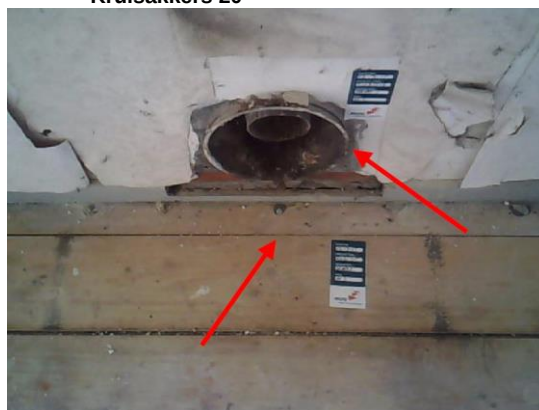
| Woning | Naam ruimte | Toepassing | Bron nr | Asb. | T_B | Insp. | Hoeveelheid | Risico-klasse | Monster | Foto |
|---|---|---|---|---|---|---|---|---|---|---|
| | | stof op vloer | n.v.t. | Nee | Nee | Ja | 1 stuks | n.v.t. | km1 (k) | 6, 7 |

Foto 6. Asbesthoudende restanten koord en  
kleefmonster km1 Kruisakkers 20

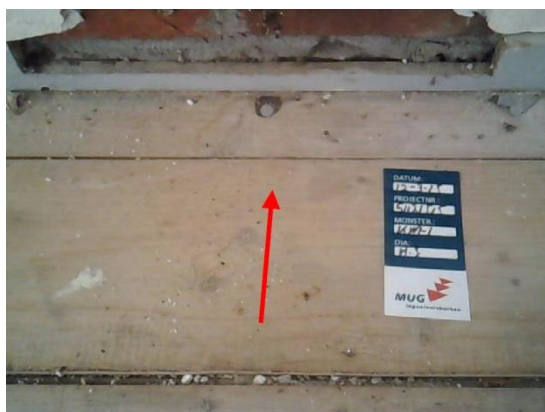
Foto 7. Kleefmonster km1  
Kruisakkers 20

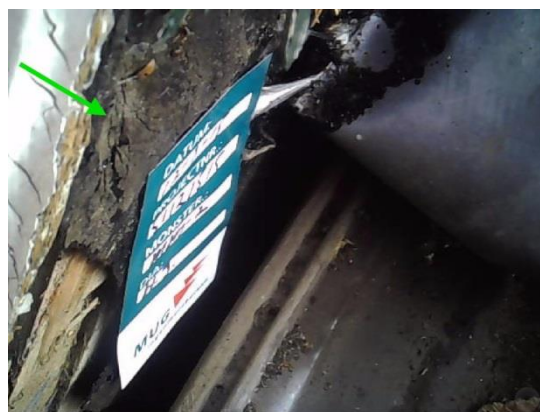
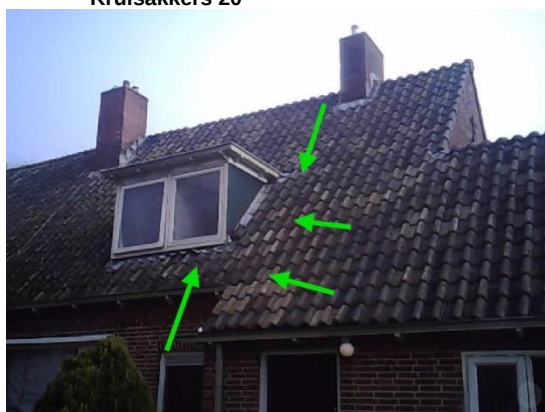
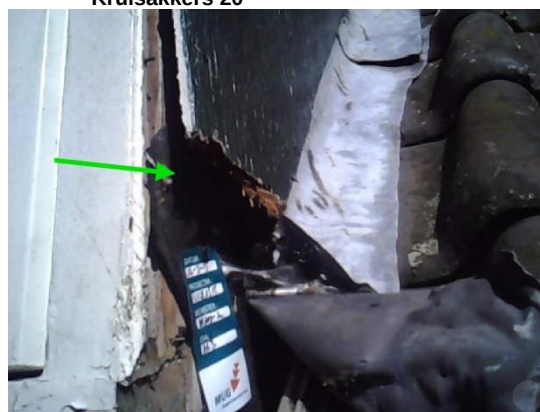
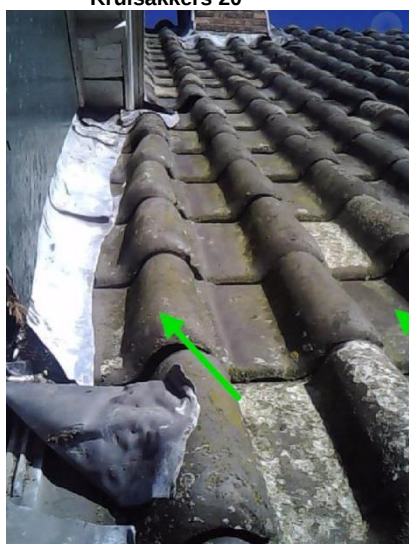
| Woning | Naam ruimte | Toepassing | Bron nr | Asb. | T_B | Insp. | Hoeveelheid | Risico-klasse | Monster | Foto |
|---|---|---|---|---|---|---|---|---|---|---|
| | dak | dakleer | n.v.t. | Nee | Nee | Ja | 0,6 m x 3 m + 1 m x 1 m | n.v.t. | mm2 (m) | 8 t/m 11 |

Foto 8. Niet-asbesthoudend dakleer  
Kruisakkers 20

Foto 9. Niet-asbesthoudend dakleer  
Kruisakkers 20

Foto 10. Niet-asbesthoudend dakleer  
Kruisakkers 20

Foto 11. Niet-asbesthoudend dakleer  
Kruisakkers 20

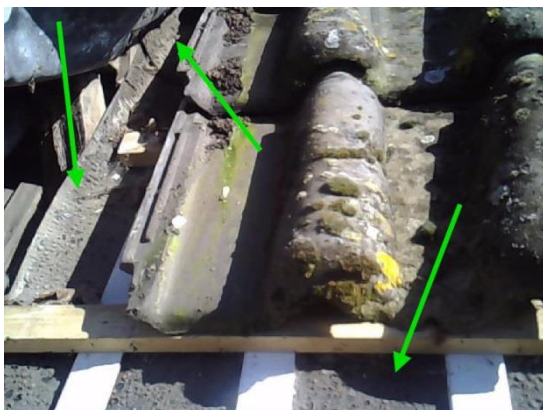
| Woning | Naam ruimte | Toepassing | Bron nr | Asb. | T_B | Insp. | Hoeveelheid | Risico-klasse | Monster | Foto |
|---|---|---|---|---|---|---|---|---|---|---|
| | dak | dakleer | n.v.t. | Nee | Nee | Ja | 0,6 m x 3 m | n.v.t. | mm2 (ref) | 12, 13 |

Foto 12. Niet-asbesthoudend dakleer  
Kruisakkers 18

Foto 13. Niet-asbesthoudend dakleer  
Kruisakkers 18

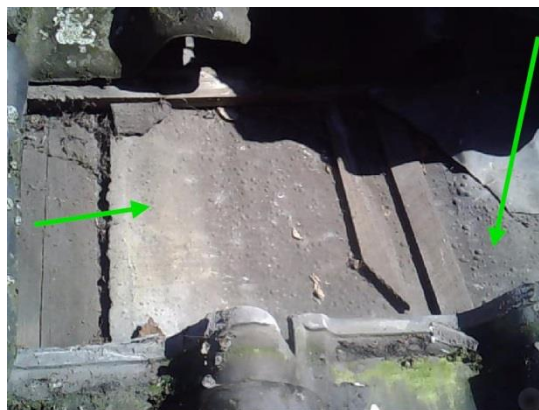
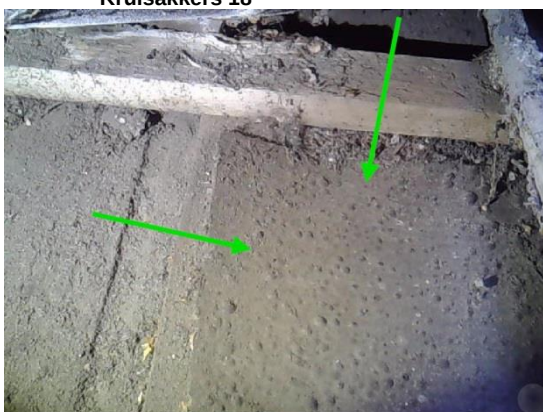
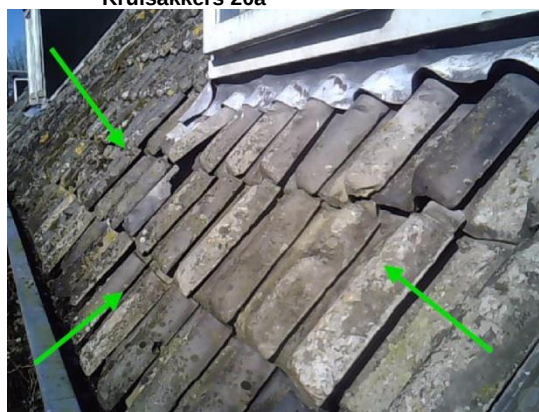
| Woning | Naam ruimte | Toepassing | Bron nr | Asb. | T_B | Insp. | Hoeveelheid | Risico-klasse | Monster | Foto |
|---|---|---|---|---|---|---|---|---|---|---|
| | dak | dakleer | n.v.t. | Nee | Nee | Ja | 0,6 m x 3 m + 1 m x 1 m | n.v.t. | mm2 (ref) | 14 t/m 16 |

Foto 14. Niet-asbesthoudend dakleer  
Kruisakkers 20a

Foto 15. Niet-asbesthoudend dakleer  
Kruisakkers 20a

Foto 16. Niet-asbesthoudend dakleer  
Kruisakkers 20a

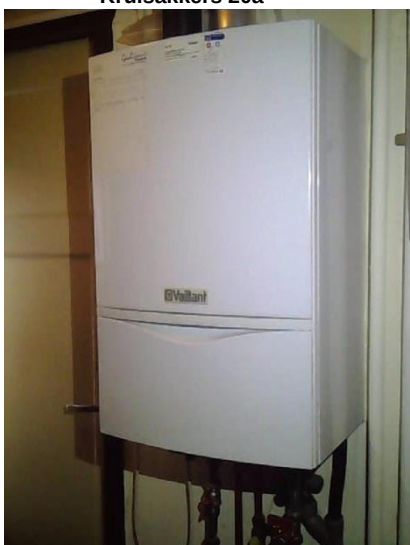
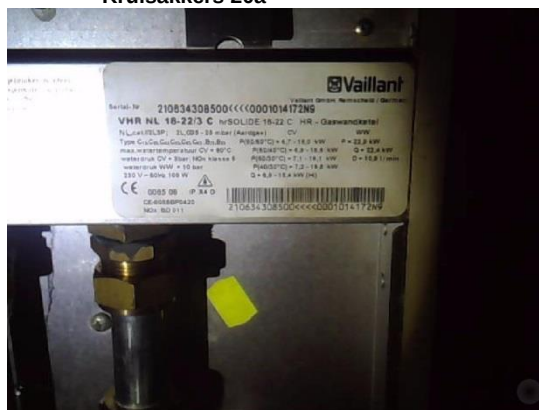
Van de aangetroffen asbestverdachte cv-ketels van het merk Vaillant, type Solide VHR 18-22/3 en de asbestverdachte gashaard is het fabricagejaar onbekend. Deze toestellen betreffen HR-ketels waarmee deze van oorsprong niet zijn gefabriceerd met asbesthoudende onderdelen. Op basis hiervan worden deze toestellen als niet asbesthoudend beschouwd in de onderhavige rapportage.

| Woning | Naam ruimte | Toepassing | Bron nr | Asb. | T_B | Insp. | Hoeveelheid | Risico-klasse | Monster | Foto |
|---|---|---|---|---|---|---|---|---|---|---|
| Kruisakkers 24 | verdieping | cv-ketel Vaillant Solide VHR 18-22/3 | n.v.t. | Nee | Nee | Ja | 1 stuks | 1 (bi) | n.v.t. | 17, 18 |

Foto 17. Niet-asbesthoudende cv-ketel Vaillant  
Solide VHR 18-22/3 Kruisakkers 24

Foto 18. Niet-asbesthoudende cv-ketel Vaillant  
Solide VHR 18-22/3 Kruisakkers 24

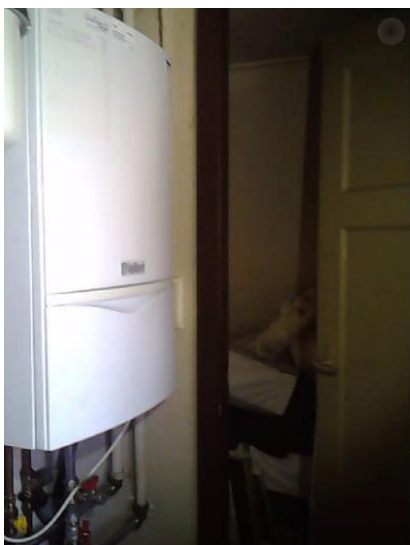
| Woning | Naam ruimte | Toepassing | Bron nr | Asb. | T_B | Insp. | Hoeveelheid | Risico-klasse | Monster | Foto |
|---|---|---|---|---|---|---|---|---|---|---|
| Kruisakkers 18 | verdieping | cv-ketel Vaillant Solide VHR 18-22/3 | n.v.t. | Nee | Nee | Ja | 1 stuks | 1 (bi) | n.v.t. | 19 |

Foto 19. Niet-asbesthoudende cv-ketel Vaillant  
Solide VHR 18-22/3 Kruisakkers 18

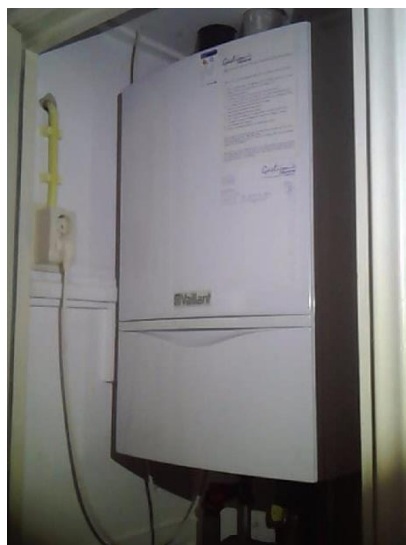
| Woning | Naam ruimte | Toepassing | Bron nr | Asb. | T_B | Insp. | Hoeveelheid | Risico-klasse | Monster | Foto |
|---|---|---|---|---|---|---|---|---|---|---|
| Kruisakkers 22 | verdieping | cv-ketel Vaillant Solide VHR 18-22/3 | n.v.t. | Nee | Nee | Ja | 1 stuks | 1 (bi) | n.v.t. | 20 |

Foto 20. Niet-asbesthoudende cv-ketel Vaillant  
Solide VHR 18-22/3 Kruisakkers 22

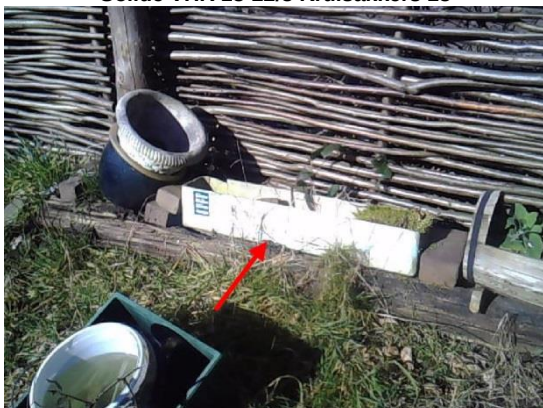
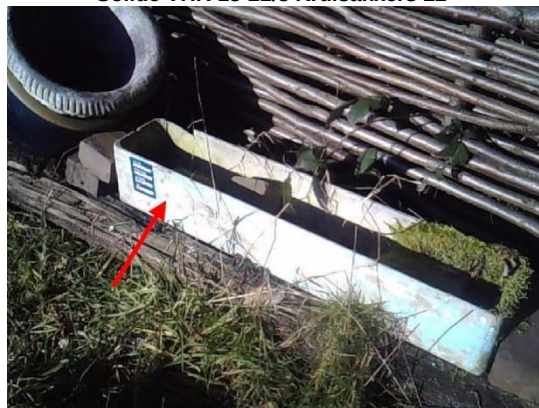
| Woning | Naam ruimte | Toepassing | Bron nr | Asb. | T_B | Insp. | Hoeveelheid | Risico-klasse | Monster | Foto |
|---|---|---|---|---|---|---|---|---|---|---|
| | achtertuin | bloembak | 2 | Ja | Nee | Ja | 1 stuks | 1 (bu) | mm3 (m) | 21, 22 |

Foto 21. Asbesthoudende bloembak  
Kruisakkers 18

Foto 22. Asbesthoudende bloembak  
Kruisakkers 18

Bij verwijdering van de losliggende bloembak (bron 2) is risicoklasse 1 (buitensanering) van toepassing omdat deze als één geheel verwijderd kan worden. Verder dient te worden voldaan aan de voorwaarden die zijn opgenomen in de SMA-rt-uitdraai.

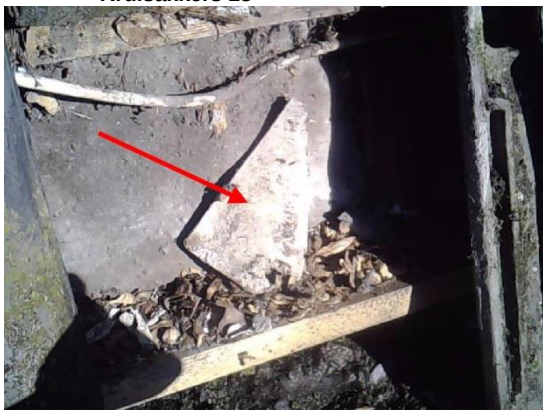
De aangetroffen asbestverdachte losliggende beplating is door de hoeveelheid en de bemonstering van het materiaal niet meer aanwezig. Het is onbekend waar dit asbesthoudend materiaal vandaan komt.

| Woning | Naam ruimte | Toepassing | Bron nr | Asb. | T_B | Insp. | Hoeveelheid | Risico-klasse | Monster | Foto |
|---|---|---|---|---|---|---|---|---|---|---|
| | | beplating | n.v.t.* | Ja | Nee | Ja | 0,1 m x 0,1 m | 1 (bu) | mm4 (m) | 23 |

Foto 23. Asbesthoudende beplating  
Kruisakkers 20a (niet meer aanwezig)

Voor de verwijdering van de losliggende beplating (bron 4) is geen SMA-rt-uitdraai toegevoegd. Door de hoeveelheid en de bemonstering van het materiaal is deze niet meer aanwezig.

Gezien het feit dat de herkomst van het asbesthoudende stuk beplating op het dak van de woning aan Kruisakkers 20a onbekend is, kunnen wij niet uitsluiten dat er nog verborgen asbesthoudende materialen zijn toegepast op het dak die nog niet zijn geïdentificeerd. Daarom achten wij een aanvullende asbestinventarisatie (type B) voorafgaand aan de geplande werkzaamheden noodzakelijk. De vergunningverlener dient de verplichting tot de uitvoering van het type B-onderzoek op te nemen in de omgevingsvergunning.

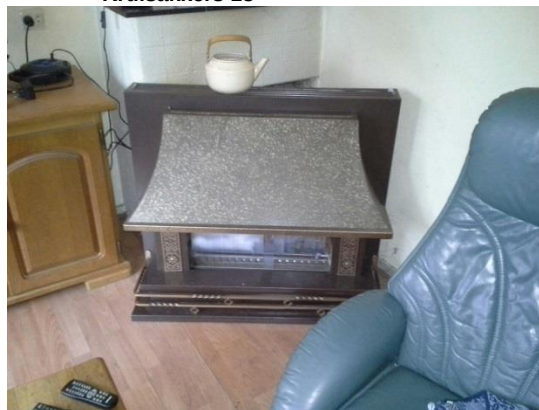
| Woning | Naam ruimte | Toepassing | Bron nr | Asb. | T_B | Insp. | Hoeveelheid | Risico-klasse | Monster | Foto |
|---|---|---|---|---|---|---|---|---|---|---|
| Kruisakkers 20a | woonkamer | gashaard | 1 | Ja | Nee | Ja | 1 stuks | n.v.t. | n.v.t. | 24 |

Foto 24. Asbesthoudende gashaard  
Kruisakkers 20a

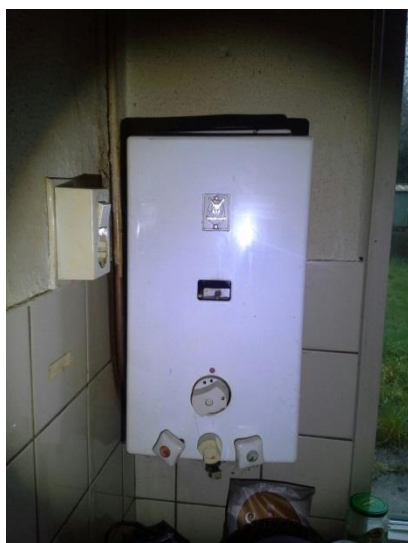
| Woning | Naam ruimte | Toepassing | Bron nr | Asb. | T_B | Insp. | Hoeveelheid | Risico-klasse | Monster | Foto |
|---|---|---|---|---|---|---|---|---|---|---|
| | keuken | geiser Vaillant | 1 | Ja | Nee | Ja | 1 stuks | n.v.t. | n.v.t. | 25 |

**Foto 25. Asbesthoudende geiser Vaillant  
Kruisakkers 20a)**
