## RAPPORT

### Verkennd bodemonderzoek Zuidlaarderweg te Annen

**Projectnummer** : 18KL242

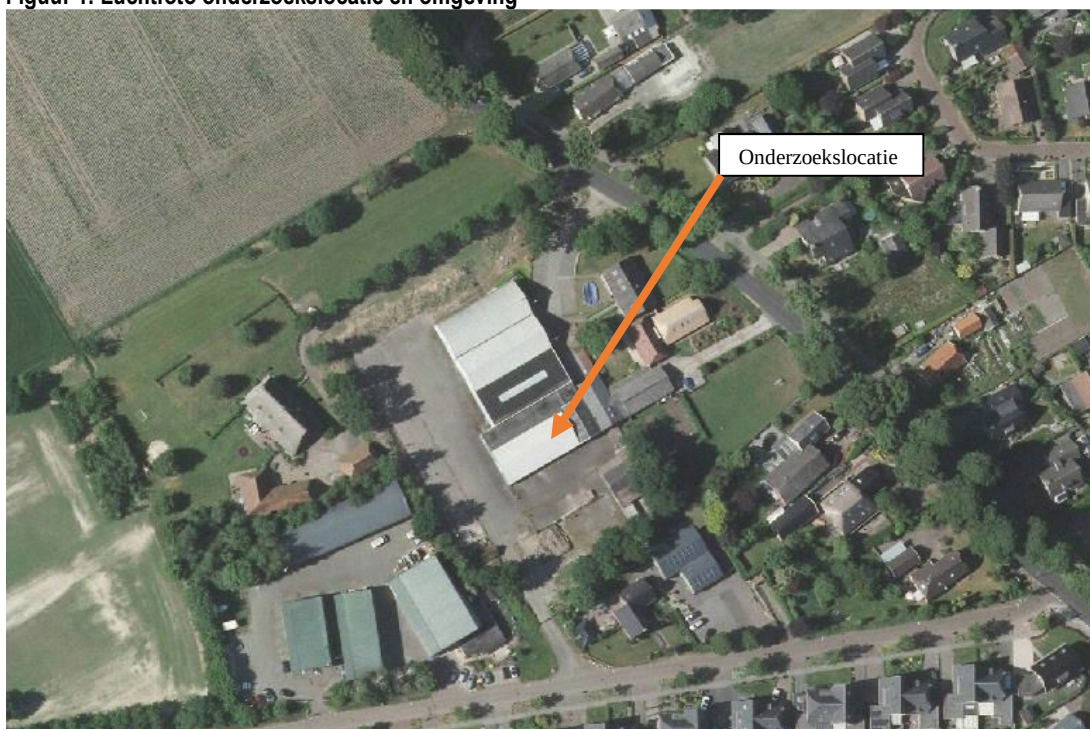
**Figuur 1: Luchtfoto onderzoekslocatie en omgeving**

In figuur 1 is een luchtfoto te zien van de onderzoekslocatie en directe omgeving.
