Verkennd bodemonderzoek  
en nader asbestonderzoek in  
puin ter plaatse van:

**Baloo 34  
te Baloo**

**192741**

| RAPPORT | |
|---|---|
| Type onderzoek | Verkennd bodemonderzoek en nader asbestonderzoek in puin |

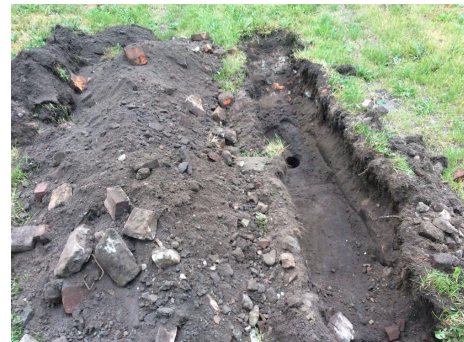
meetpunt SI1, laag 0-40  
21331082

zand, matig fijn, zwak siltig, matig  
humeus, neutraal zwart, bruin,  
edelman

type **sleuf**  
datum **08-06-2020**  
boormeester **Wa**  
x **238410.26**  
y **557277.36**

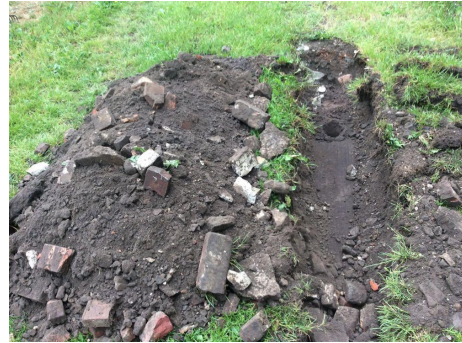
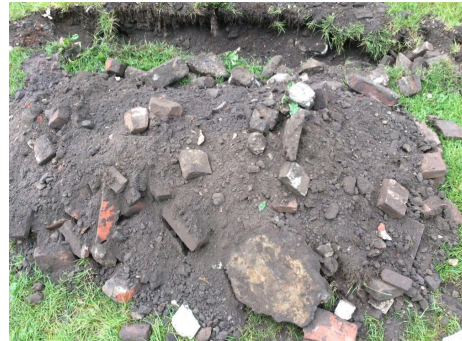
meetpunt SI2, laag 0-40  
21331083

volledig metselpuin, resten grind,  
graafmachine

zand, matig fijn, zwak siltig, matig  
humeus, neutraal zwart, bruin,  
edelman

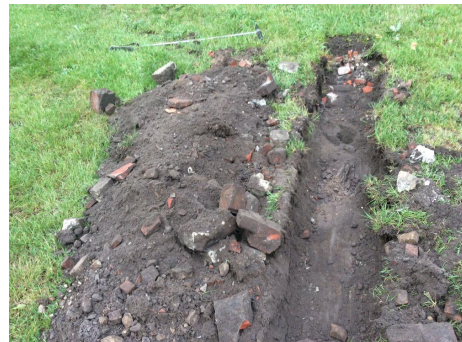
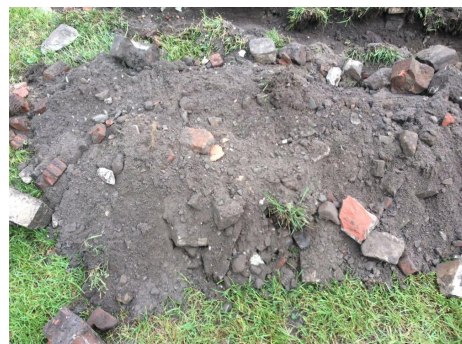
meetpunt SI3, laag 0-25  
21331085

volledig metselpuin, resten grind,  
graafmachine

zand, matig fijn, zwak siltig, matig  
humeus, neutraal zwart, bruin,  
edelman

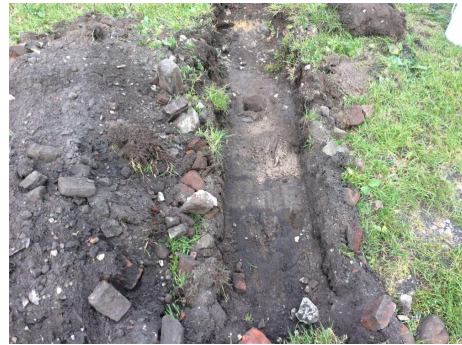
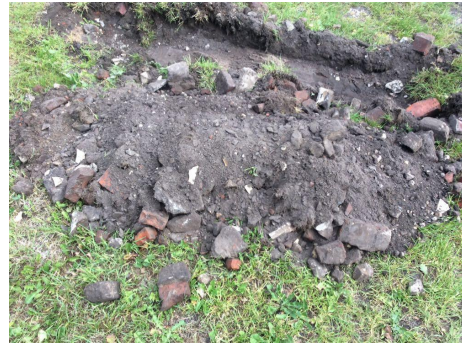
meetpunt SI4, laag 0-25  
21331087

, maaiveld  
0  
▲  
-25  
-75  
volledig metselpuin, resten grind,  
graafmachine  
zand, matig fijn, zwak siltig, matig  
humeus, neutraal zwart, bruin,  
edelman

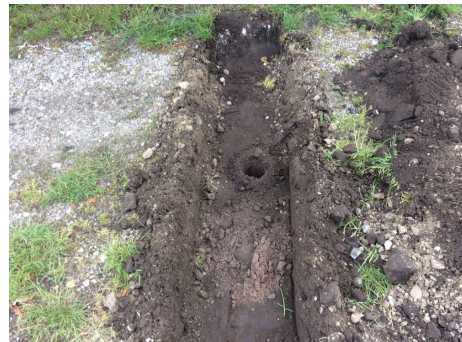
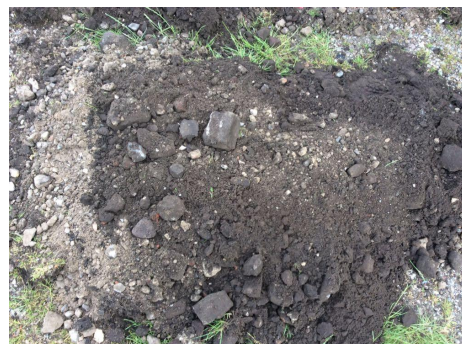
meetpunt SI5, laag 0-25  
21331089

, maaiveld  
0  
▲  
-25  
-75  
volledig metselpuin, resten grind,  
graafmachine  
zand, matig fijn, zwak siltig, matig  
humeus, neutraal zwart, bruin,  
edelman
