## RAPPORT

### Verkennd bodemonderzoek Middendorp 21 te Gieten

**Projectnummer** : 19KL007

**Datum** : 24 januari 2019

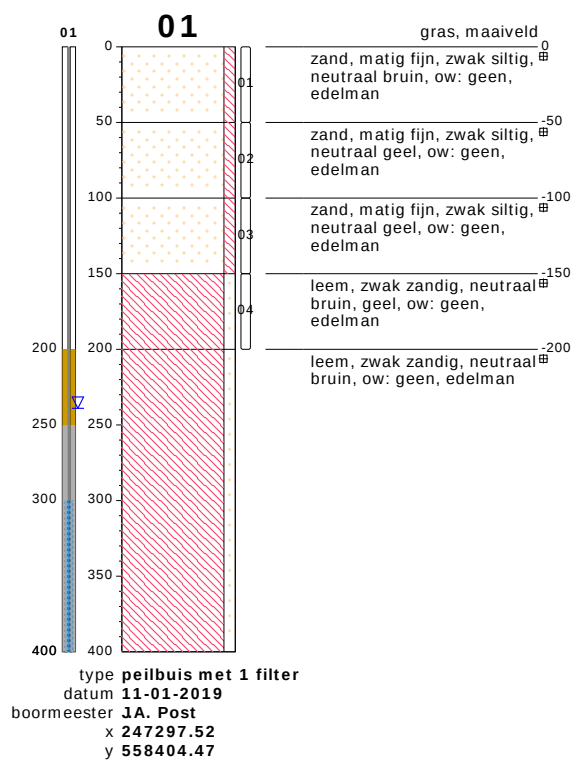
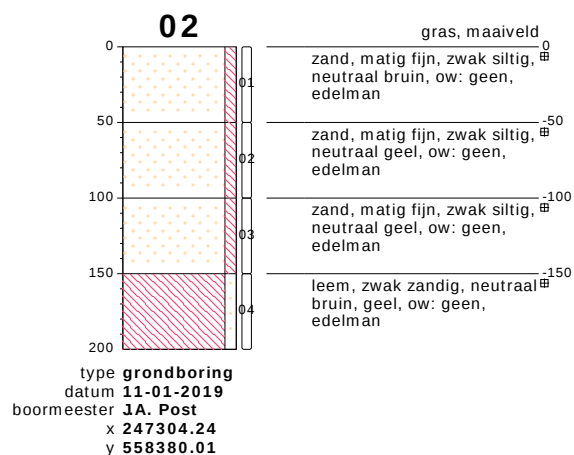
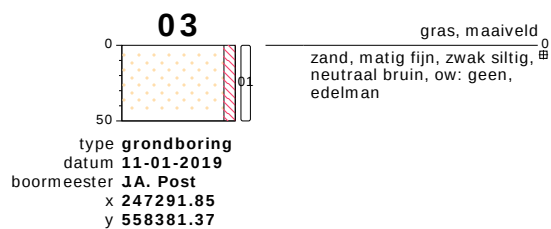
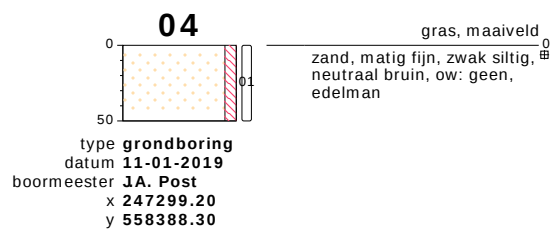
## bodemprofielen schaal 1:50

Op basis van zintuiglijke waarnemingen is geen asbestverdacht materiaal geconstateerd. Ook zijn er geen andere bijzonderheden in de bodem geconstateerd die kunnen duiden op een verontreiniging in de grond en/of het grondwater. De boorprofielen met veldwaarnemingen zijn opgenomen in bijlage 2.

onderzoek **Middendorp 21 te Gieten**  
projectcode **19KL007**  
datum **24-01-2019**  
getekend conform **NEN 5104**  
pagina **1 van 3**

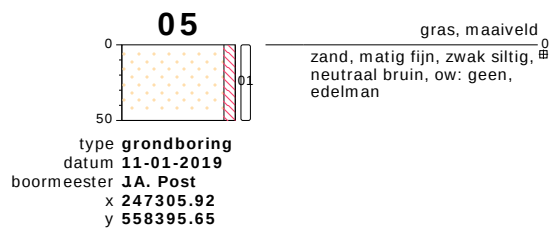
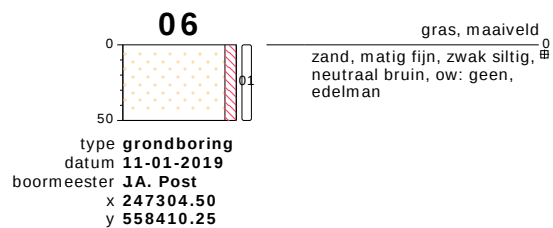
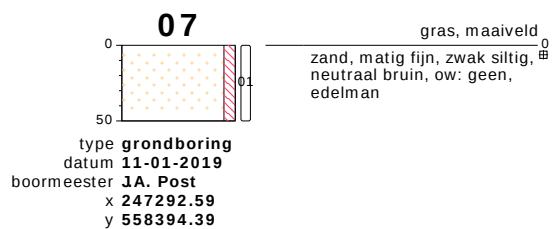
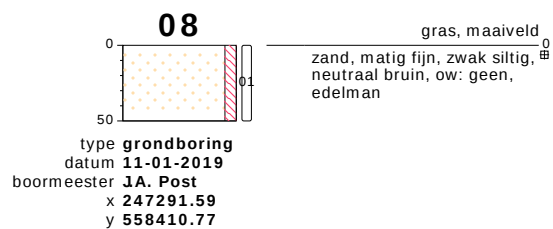
## bodemprofielen schaal 1:50

onderzoek **Middendorp 21 te Gieten**  
projectcode **19KL007**  
datum **24-01-2019**  
getekend conform **NEN 5104**  
pagina **2 van 3**

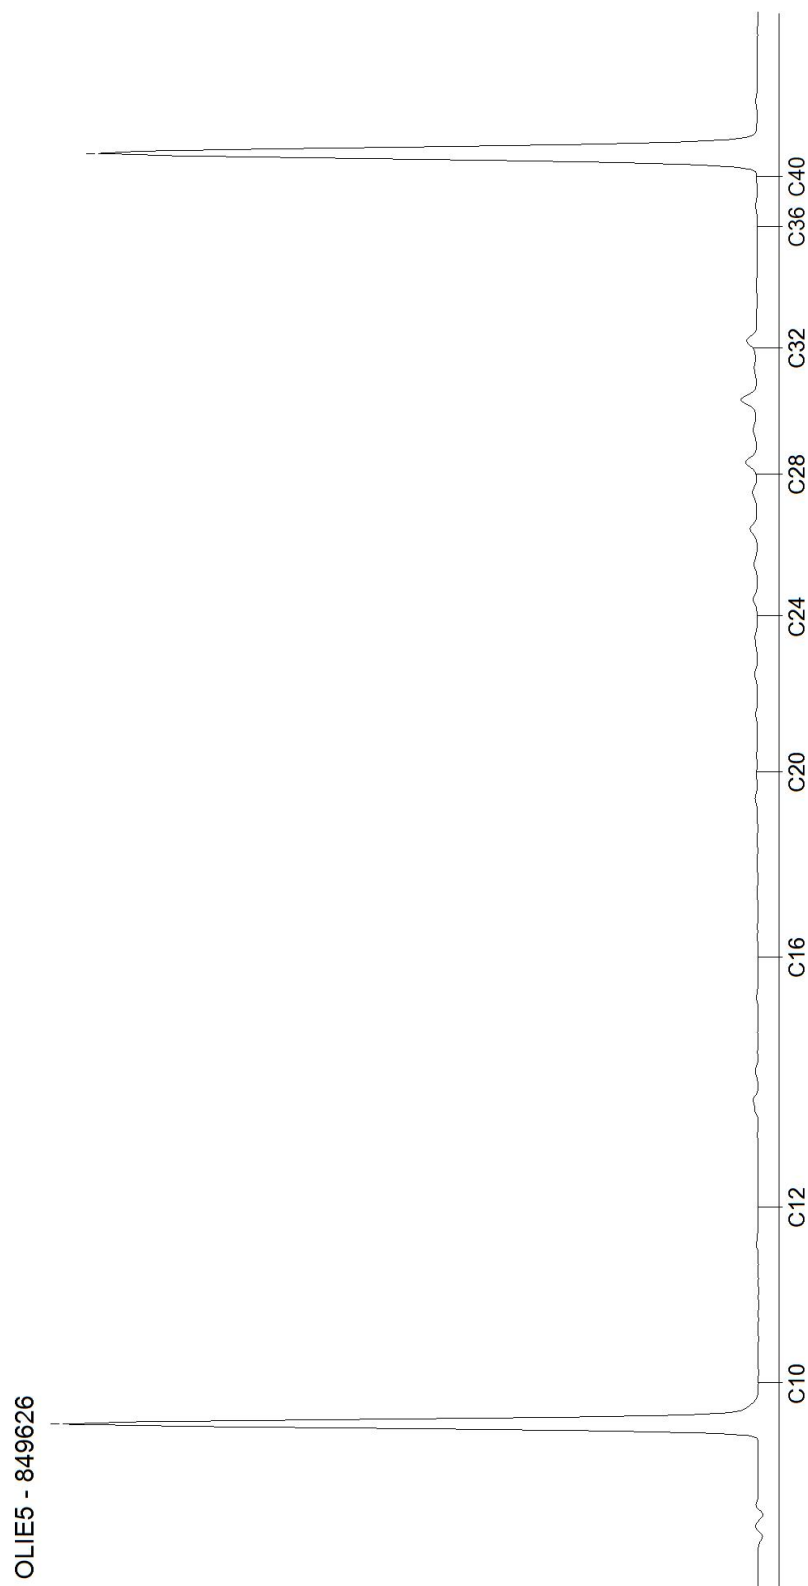
CHROMATOGRAM for Order No. 821890, Analysis No. 849626, created at 16.01.2019 14:47:47

In MM1 (0,0-0,5 m-mv) is geen van de geanalyseerde parameters in een verhoogde concentratie ten opzichte van de achtergrondwaarde aangetroffen.

**Monsteromschrijving: MM1, 01: 0-50, 02: 0-50, 03: 0-50, 04: 0-50, 05: 0-50, 06: 0-50, 07: 0-50, 08: 0-50**

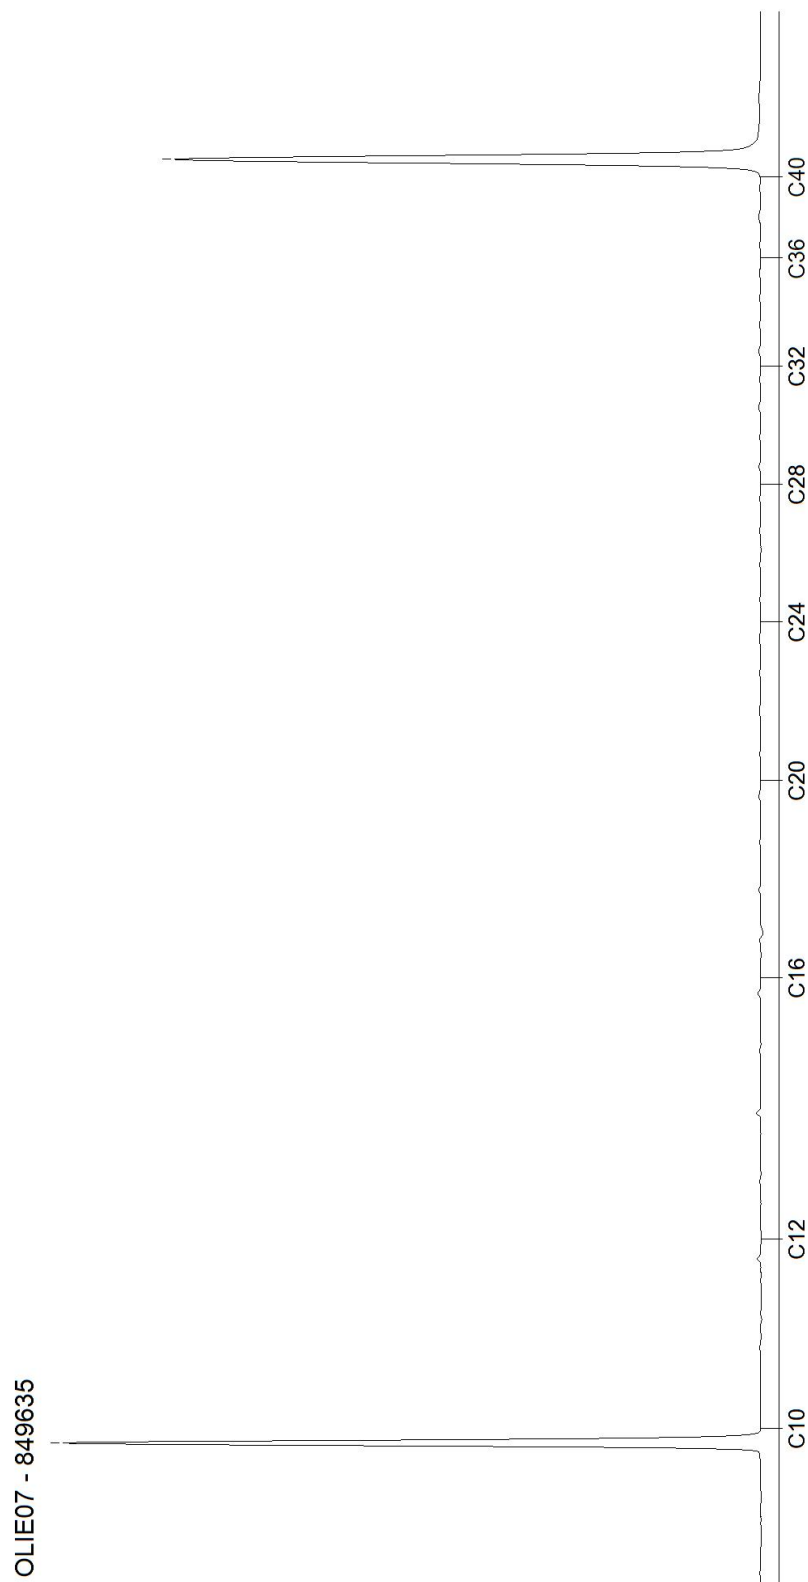
CHROMATOGRAM for Order No. 821890, Analysis No. 849635, created at 16.01.2019 10:24:38

In MM2 (0,5-1,5 m-mv) is geen van de geanalyseerde parameters in een verhoogde concentratie ten opzichte van de achtergrondwaarde aangetroffen.

**Monsteromschrijving: MM2, 01: 50-100, 01: 100-150, 02: 50-100, 02: 100-150**

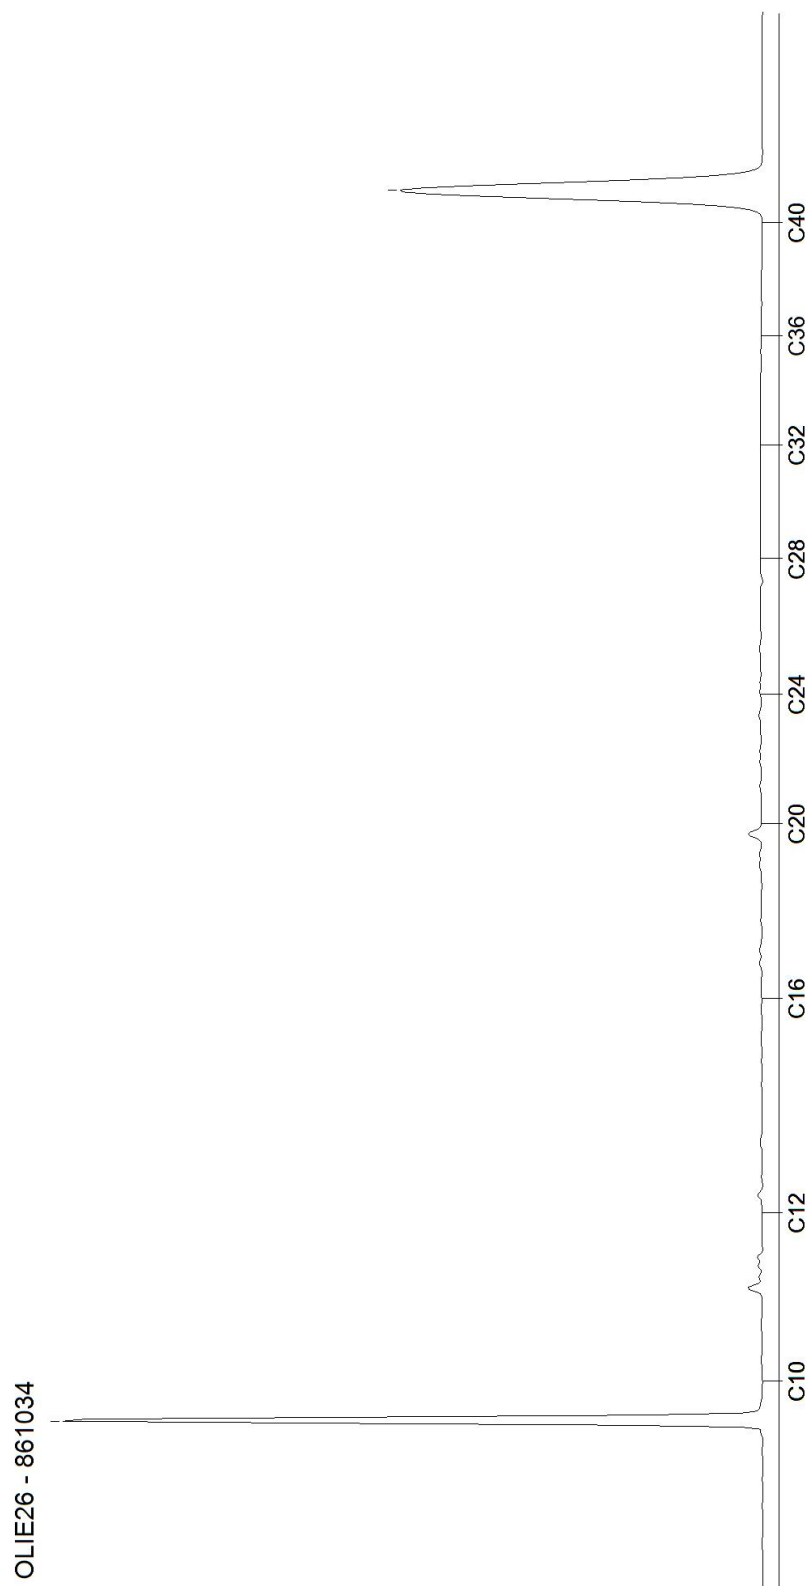
CHROMATOGRAM for Order No. 824116, Analysis No. 861034, created at 24.01.2019 08:03:15

Analytisch zijn in het grondwater ter plaatse van peilbuis 01, ten opzichte van de streefwaarde, geen verhoogde gehalten met de onderzochte componenten aangetoond.

**Monsteromschrijving: PB01, 01-01: 300-400**

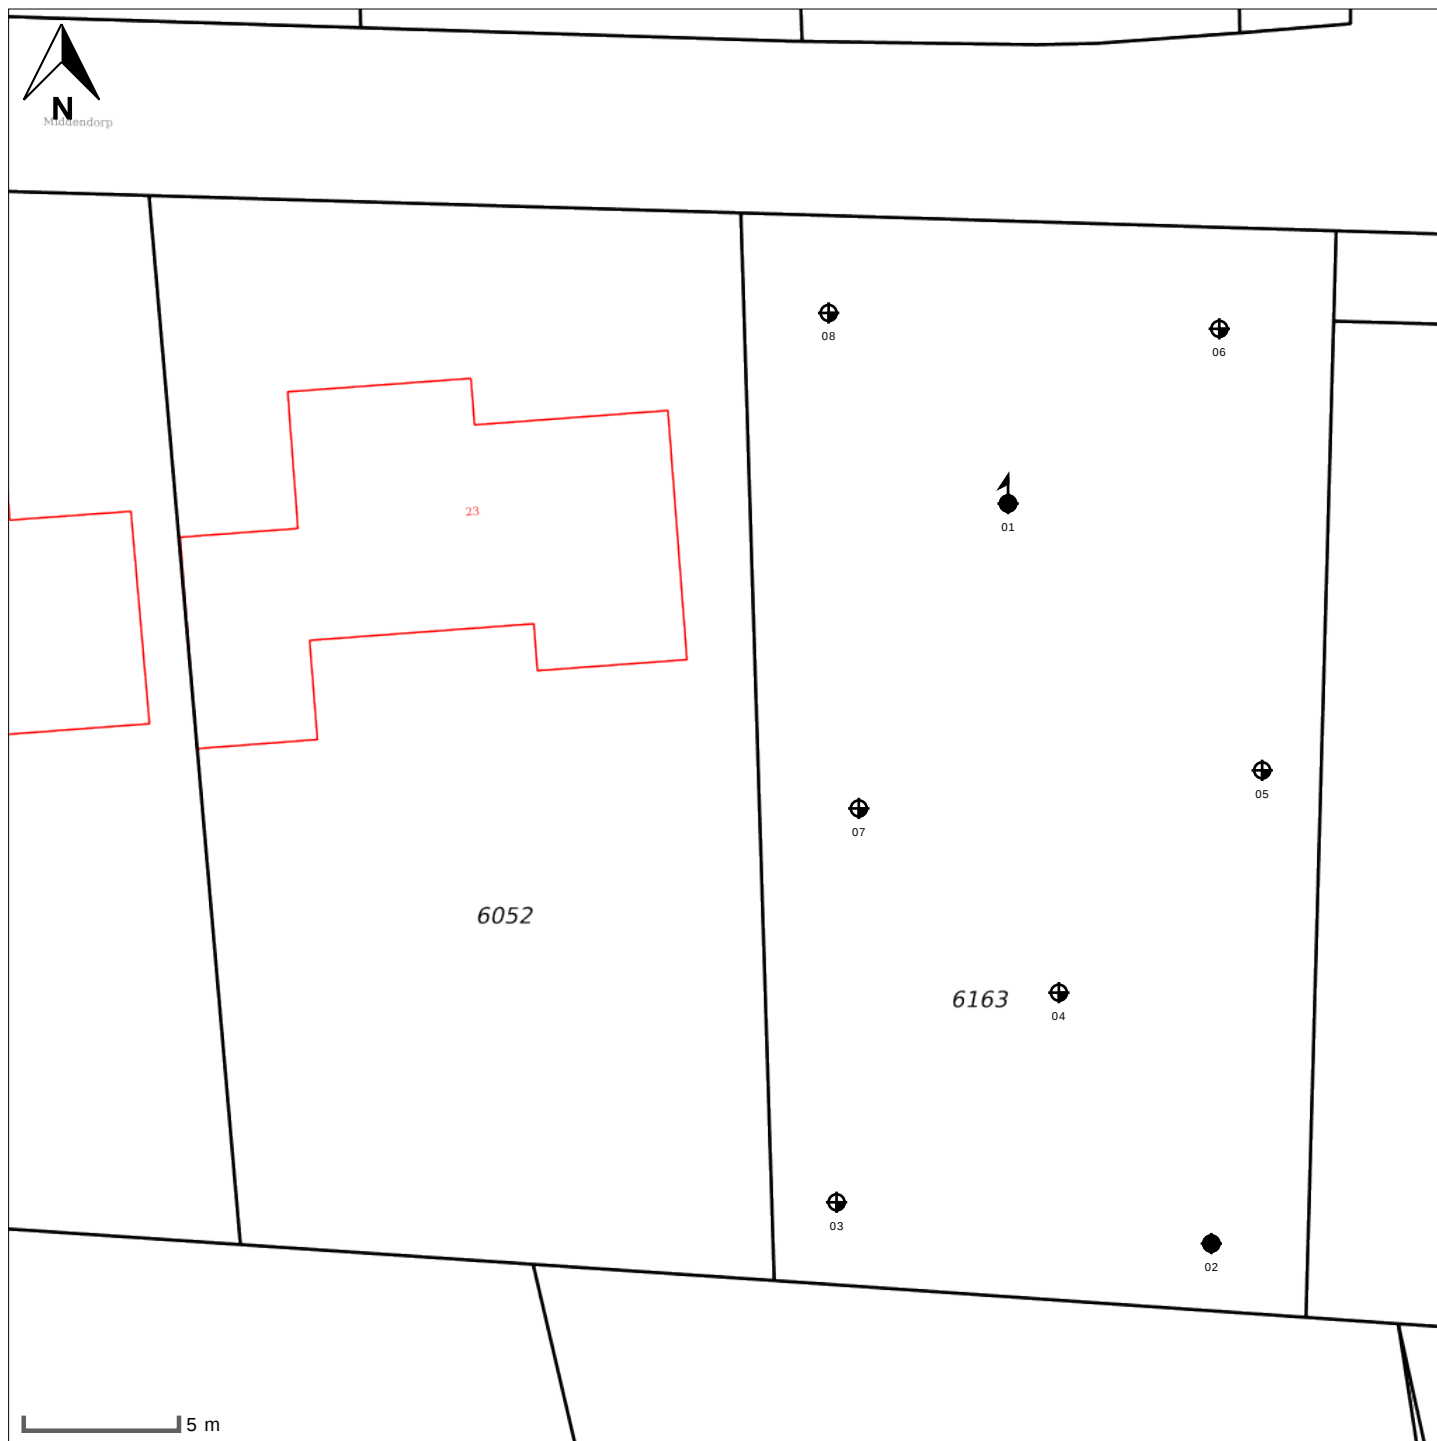
## **Bijlage 5: Overzicht posities monsternamepunten**

De posities van de monsternamenpunten zijn in bijlage 5 weergegeven.
