| Onderwerp: | <b>verkennend milieukundig bodemonderzoek volgens<br/>NEN 5740+A1 De Pol nr. 6 te Grolloo</b> |
| Projectnummer: | <b>21-M10174-01</b> |
| Opdrachtgever: | <b>Woningstichting De Volmacht</b> |
| Datum: | <b>11 mei 2022</b> |

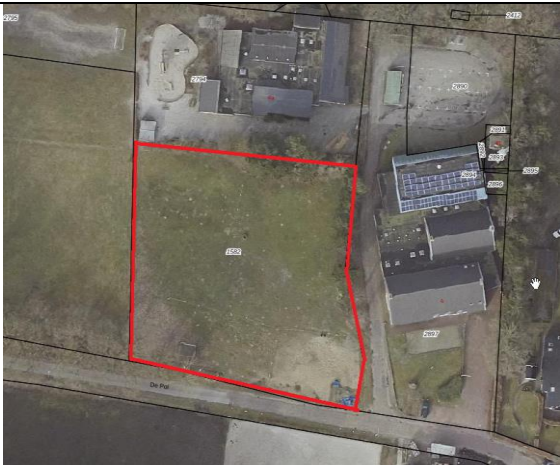
| | <p><i>figuur 1: globale ligging plangebied</i></p> |

| Algemene omschrijving | De onderzoekslocatie betreft de locatie gelegen aan De Pol nr. 6 te Grolloo. De onderzoekslocatie is onbebouwd, onverhard en als paardenweide in gebruik. Tot rond 2019 bevond op het zuidoostelijk deel van de locatie een woning.<br>De opdrachtgever is voornemens om de nieuwbouw van twaalf seniorenwoningen te realiseren.<br>Het onderhavige onderzoek heeft betrekking op het terreindeel zoals opgenomen in bijlage 2 en figuur 1. |

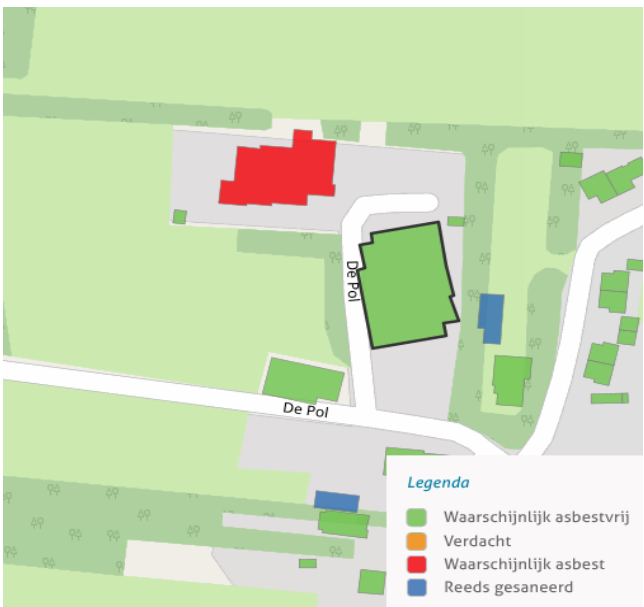
| <p><b>Aanwezigheid asbest</b></p> | <p>Op basis van de asbestdakenkaart van de provincie Drenthe geldt dat het dak van de voormalige bebouwing op de onderzoekslocatie waarschijnlijk asbestvrij was (zie figuur 3).</p> <p>figuur 3: asbestdakenkaart provincie Drenthe</p> <p>De onderzoekslocatie is momenteel onbebouwd.<br/>Er is geen informatie bekend omtrent de evt. aanwezigheid van asbest in de bodem t.p.v. het plangebied.<br/>Er bestaat altijd de mogelijkheid dat asbest (afval/puin) ed. is begraven. Op voorhand is hiervan geen informatie bekend.</p> |

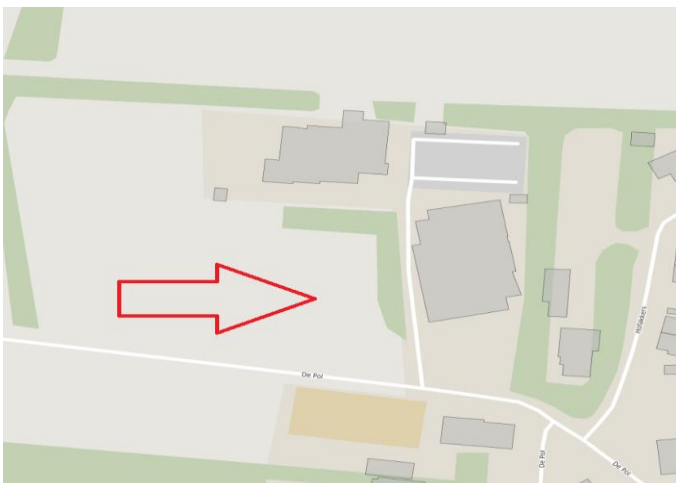
| <p><b>Ophogingen/dempingen/stortingen</b></p> | <p>Er is geen informatie omtrent evt. met bodemvreemd materiaal gedempte watergangen/ sloten t.p.v. de onderzoekslocatie (binnen het onderzochte terreindeel, zie figuur 4).</p> <p>figuur 4: afbeelding geoportaal Drenthe</p> <p>Er is geen informatie omtrent evt. opgebrachte gebiedsvreemde grond (ophogingen), verhardingsmateriaal, puinmateriaal en/of afval op de onderzoekslocatie.</p> |

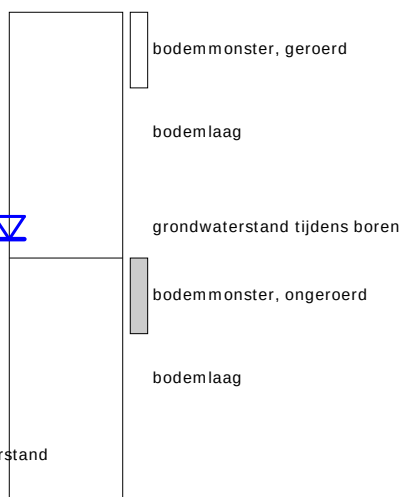
## BORING

links= cm-maaiveld

rechts= cm + NAP
