Verkennd bodemonderzoek  
ter plaatse van:

**Hoofdstraat 23  
te Rolde**

**220128**

| RAPPORT | | |
|---|---|---|
| Type onderzoek | Verkennd bodemonderzoek | |

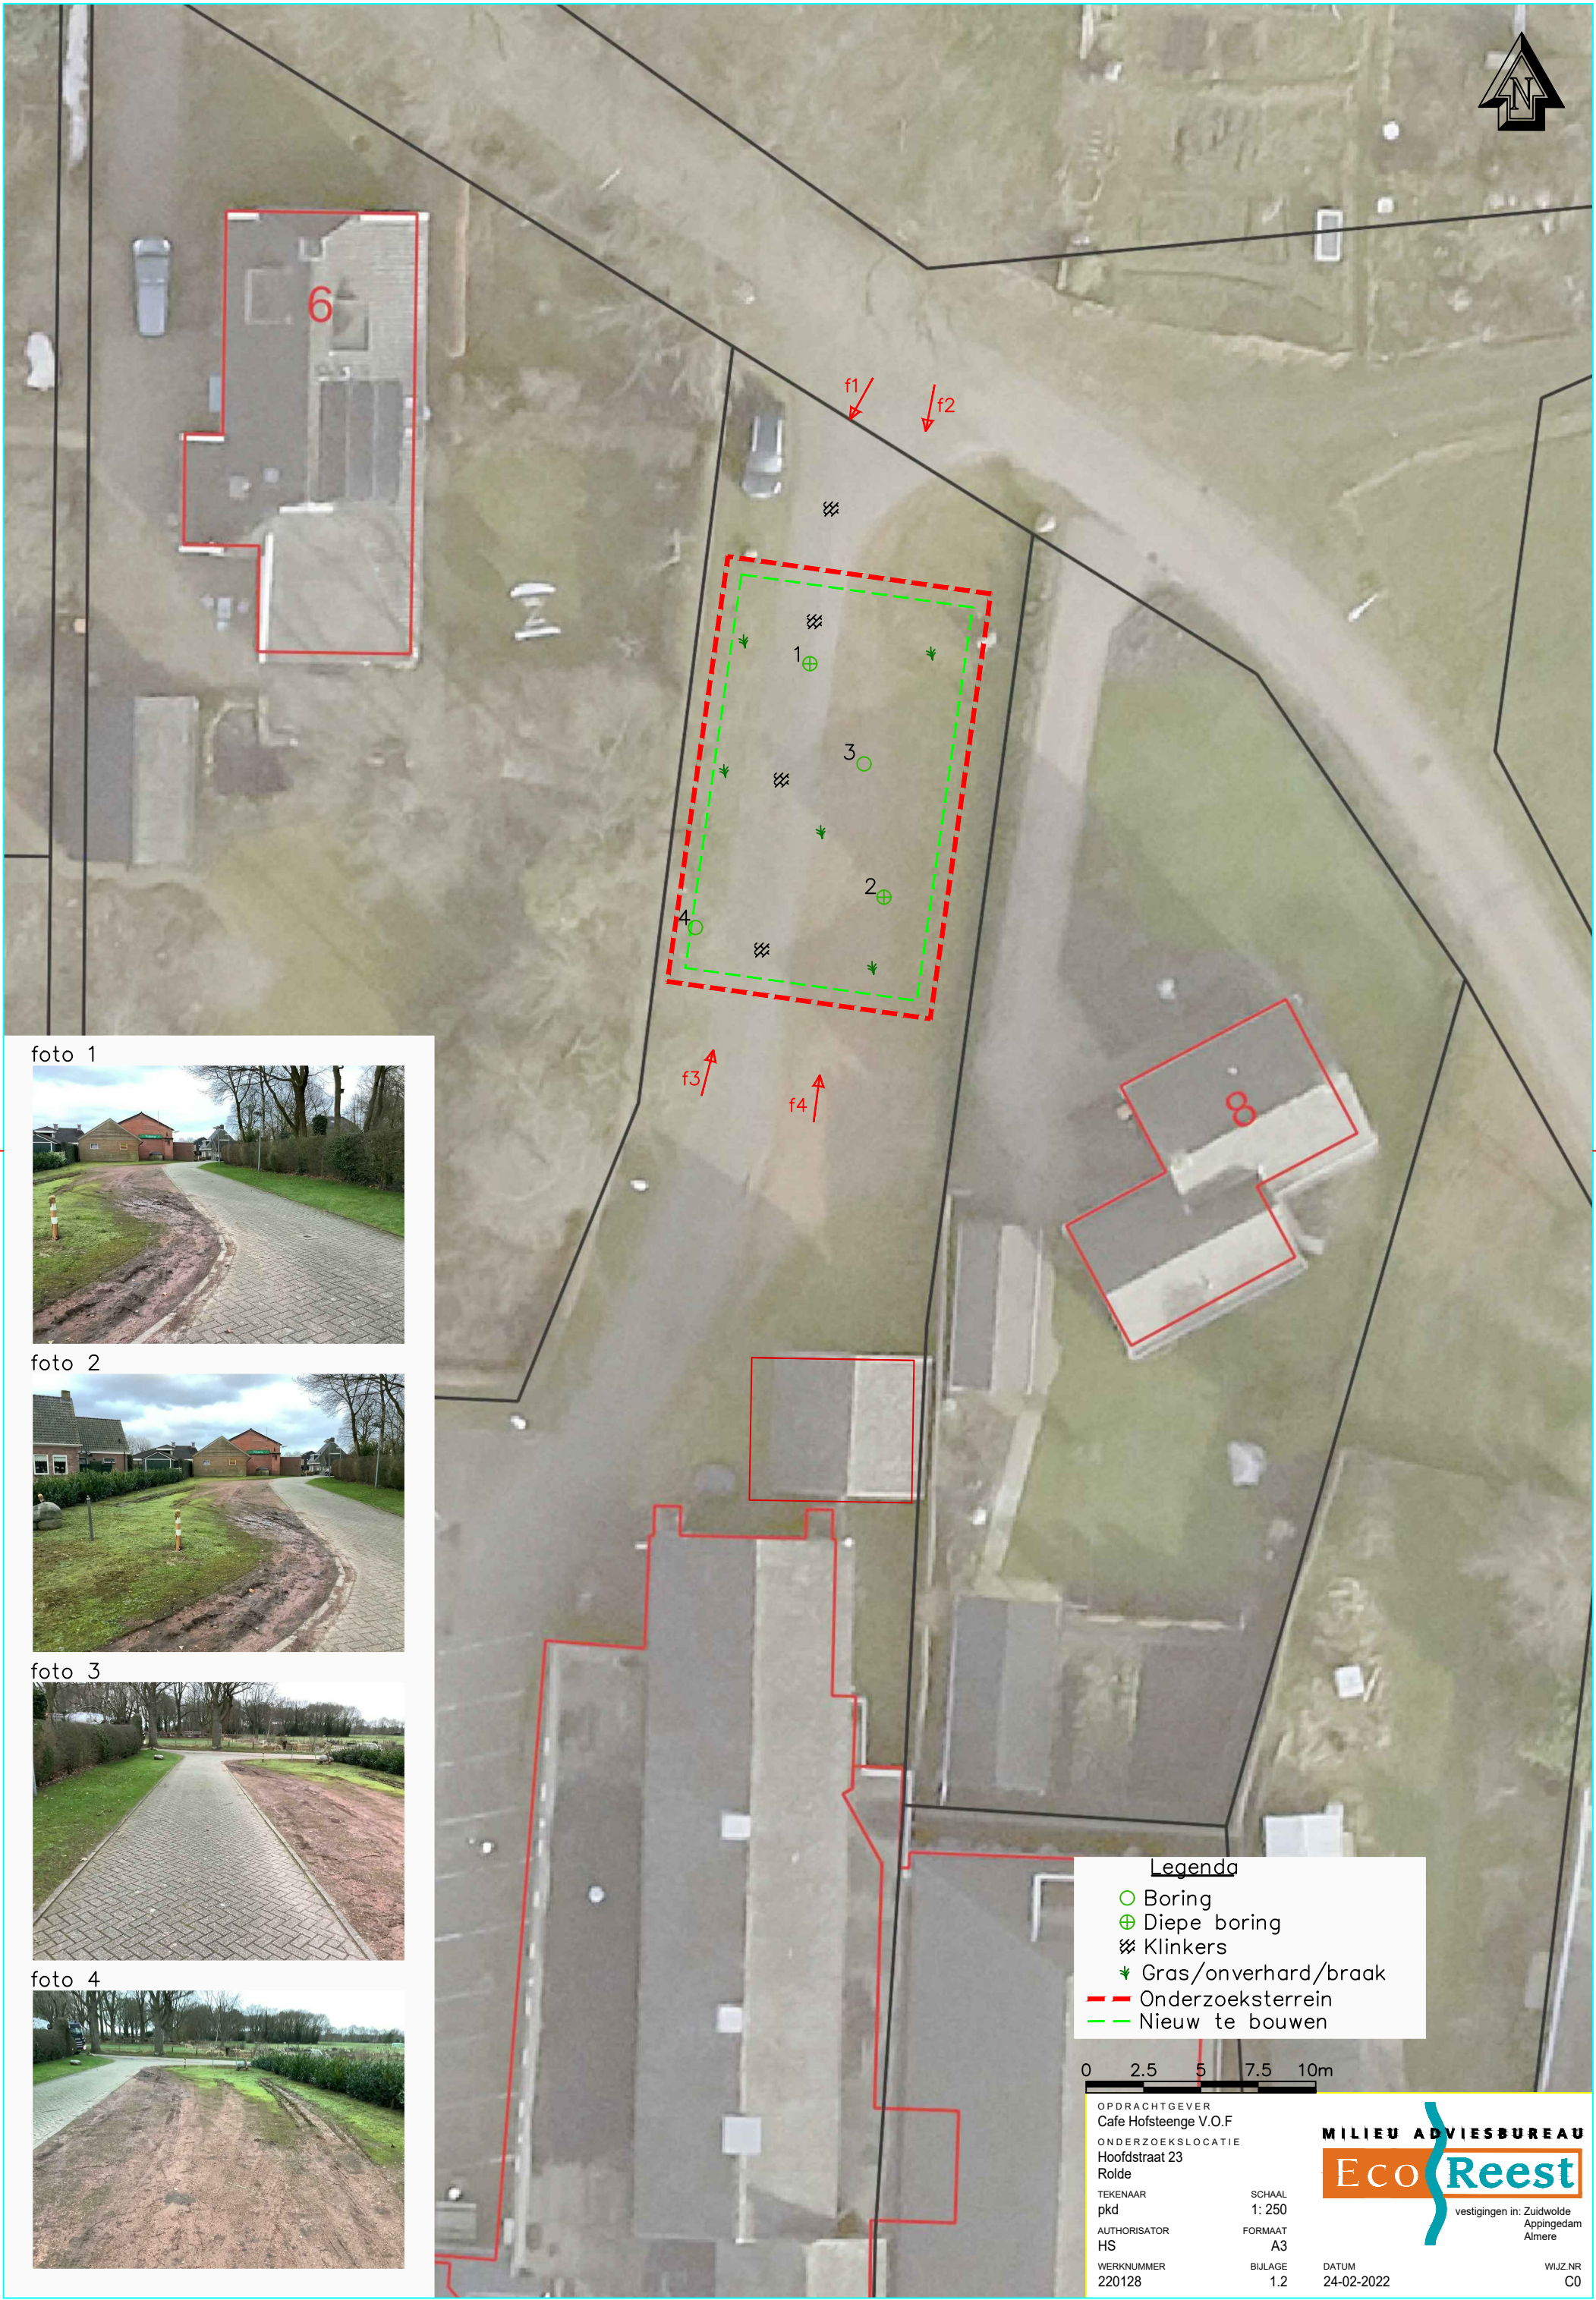
In bijlage 1.2 is een situatieschets van het terrein opgenomen met daarop aangegeven de ligging van de monsterpunten. In bijlage 3.1 zijn de boorprofielen weergegeven.
