# **Assen, Kloosterveen III Radaronderzoek veendikte**

Tussentijdse rapportage

| Titel | Grondradaronderzoek naar dikte en omvang van veenpakket in Kloosterveen III te Assen |

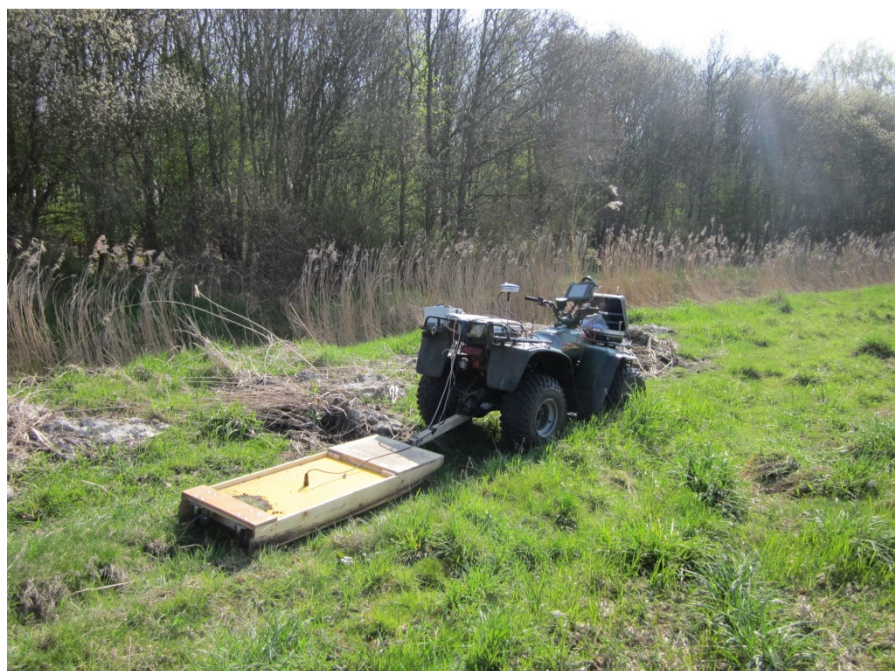
**Figuur 2: quad met grondradar op de onderzoekslocatie.**

Bij het non-destructief onderzoek is het onderzoeksgebied Kloosterveen III rijdend ingemeten met een grondradar, gebruikmakend van een 300 MHz antenne, gemonteerd achter een quad. De locatie van de metingen is vastgelegd met dGPS. Het gebied is ingemeten in raaien van ca. 10 m. Hierdoor is een gebiedsdekkend beeld verkregen. In overleg met de Gemeente Assen en Tauw Assen is besloten geen dwarsraaien in te meten of de data verder te verdichten, omdat dit hoogstwaarschijnlijk geen gedetailleerder beeld van de aanwezigheid en dikte van veen op deze locatie op zou leveren.

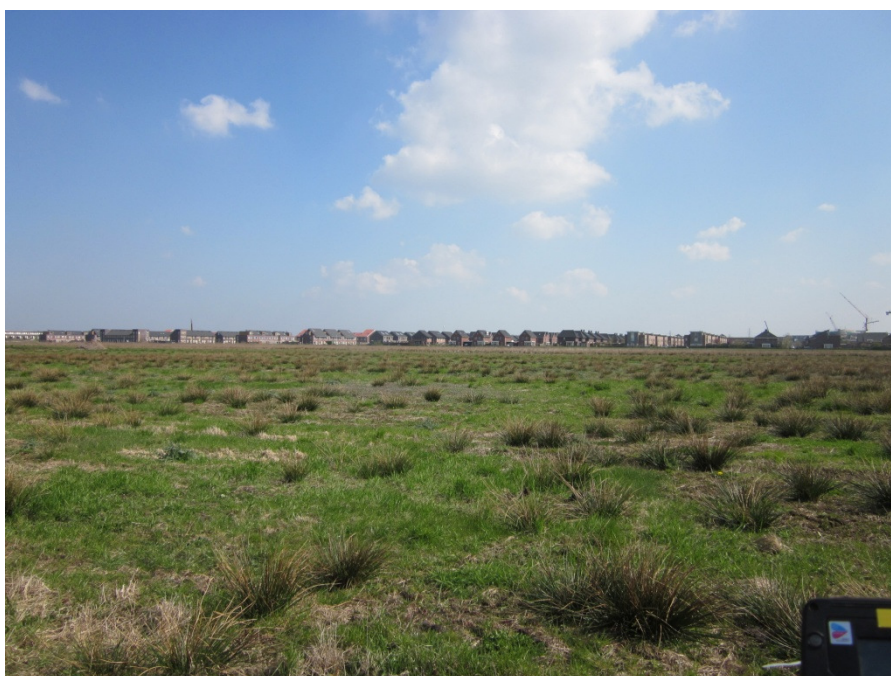
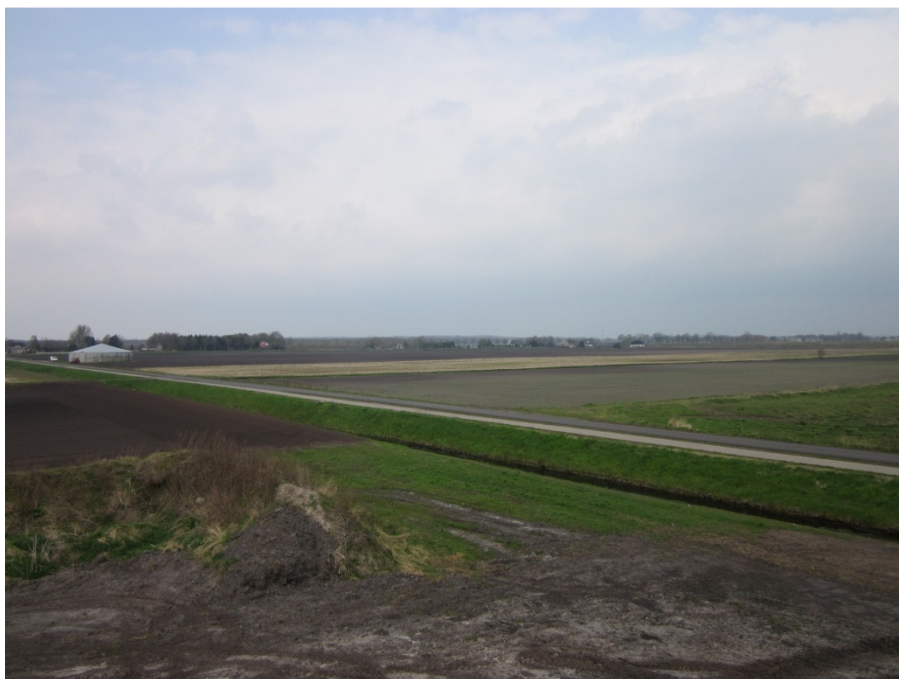
**Figuur 3: foto's onderzoeksgebied.**

Het veldwerk is uitgevoerd door Wouter Rooke van Medusa Explorations op 14 en 20 april 2010. Een aantal percelen in het onderzoeksgebied was niet meer rijdbaar met een quad op dat moment, omdat de gewassen al waren ingezaaid of gepoot. Dit geldt voor een paar percelen in Kloosterveen III-Noord en geheel Kloosterveen III-Zuid. Deze percelen kunnen in het najaar van 2010 worden ingemeten.

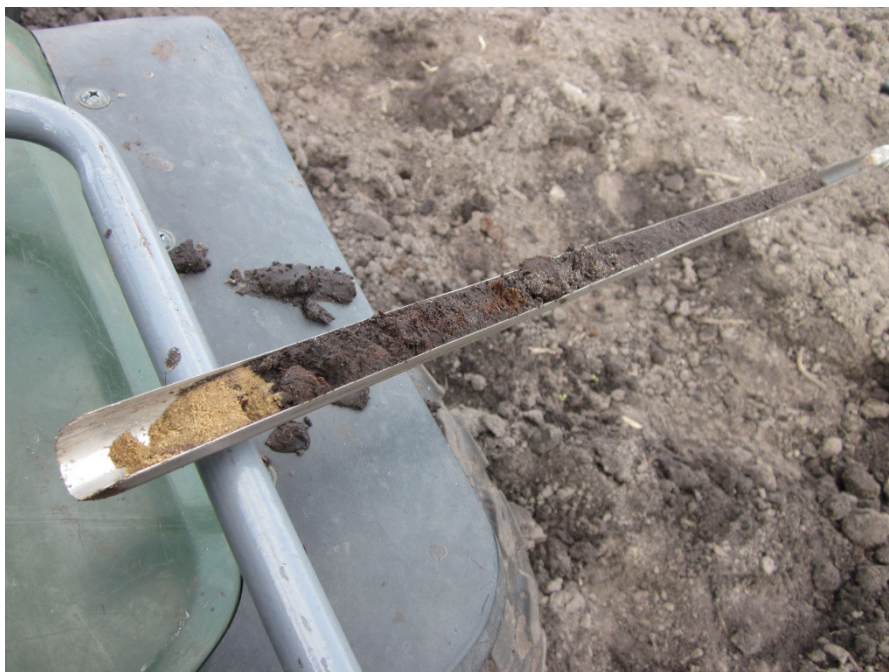
**Figuur 4: gutssteek met scherpe overgang van veen op zand.**

De verkregen data zijn uitgewerkt op kantoor. Hierbij zijn de radarbeelden geanalyseerd op de aanwezigheid van scherpe laagovergangen die kunnen wijzen op de aanwezigheid van veen. Op basis van deze voorlopige resultaten is een boorplan opgesteld voor 25 boringen. Deze boringen zijn uitgevoerd door Tauw Assen (zie bijlage 2 en 3). Aan de hand van de boorresultaten is opnieuw gekeken naar de radarbeelden. Op basis van de boorresultaten konden de radarbeelden preciezer geanalyseerd en omgezet worden naar een veendikte-kaart.
