**Verkennd bodem-, waterbodem- en  
asbestonderzoek Veemarktterrein te Assen -  
deelgebied 1 Veemarktterrein Noord**

projectnummer 407000  
definitief revisie 02  
15 februari 2017

Gemeente Assen  
Postbus 30018  
9400 RA ASSEN

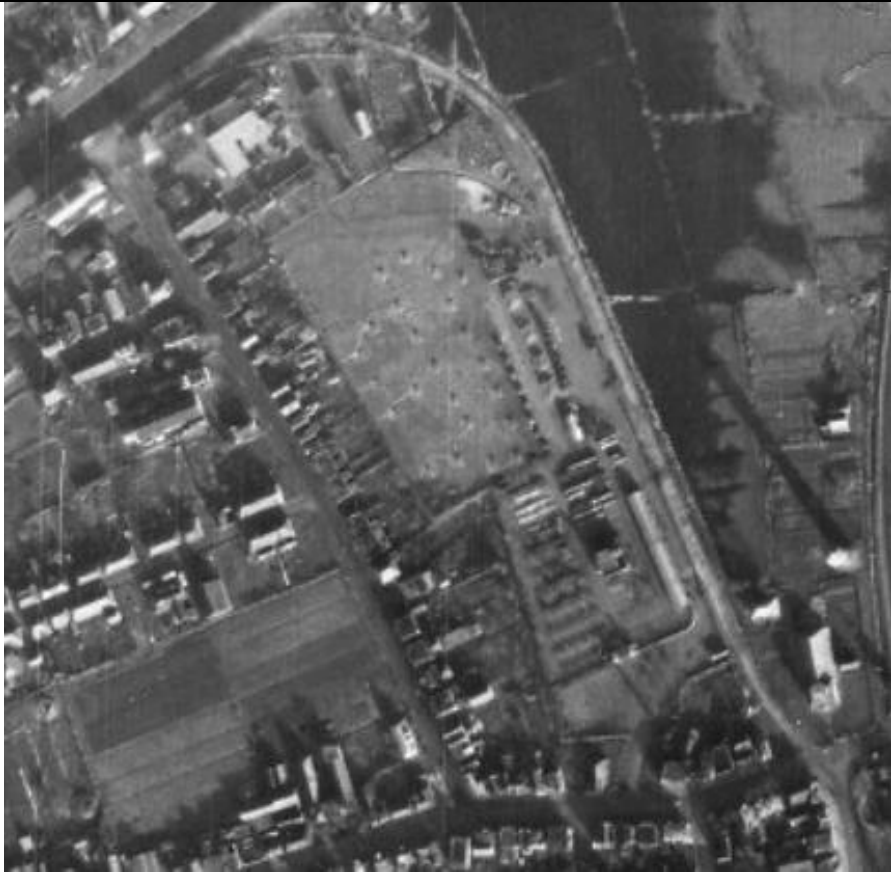
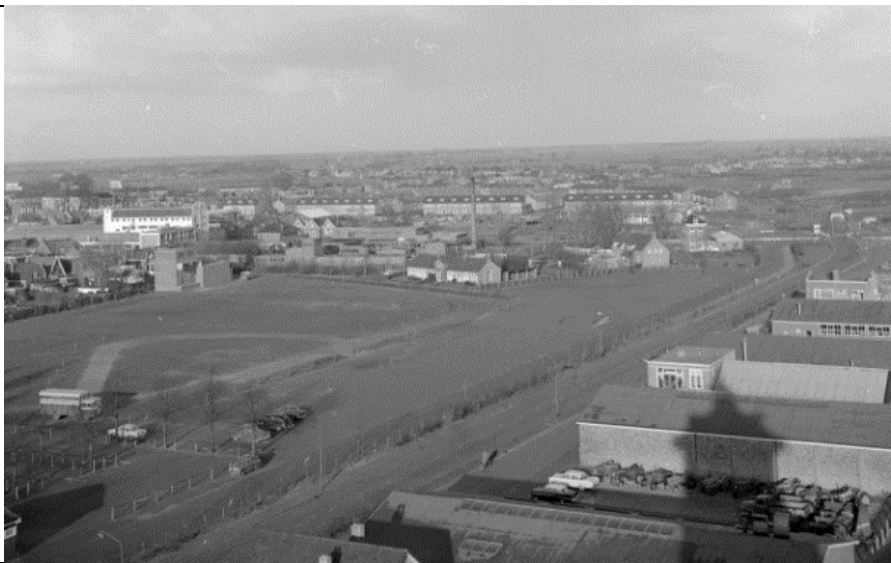
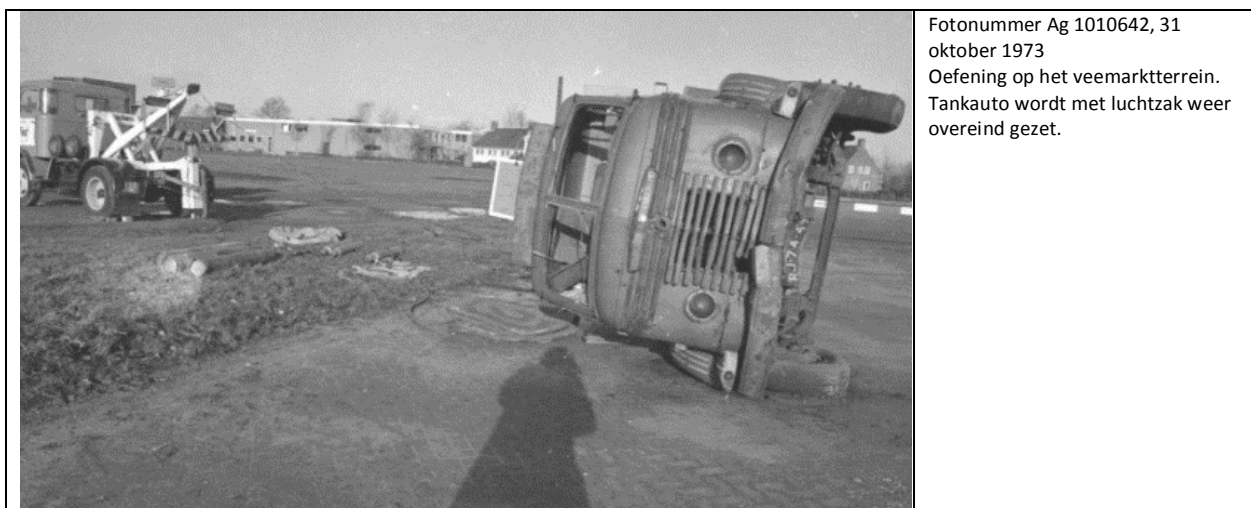
Figuur 2.1: Foto's Veemarktterrein (bron Beeldbank Drents Archief)

| | <p>1944 RAF<br/>Bron: <a href="http://www.watwaswaar.nl">www.watwaswaar.nl</a></p> |
| | <p>Fotonummer Ag1012725, 1960<br/>Veemarktterrein vanaf oude watertoren</p> |

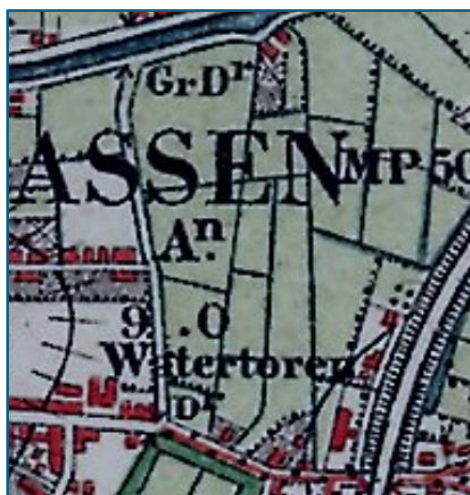
Figuur 2.4: Topografische kaart 1907

Uit de historische kaarten blijkt dat in dit deel van Assen rond 1907 wordt begonnen met bebouwing. Op de kaart van 1926 lijkt ten oosten en noorden een spoorlijntje aanwezig. Ook op de kaart van 1945 is dit nog te zien. In de periode 1926-1945 wordt het terrein rondom het noordelijk deel van het Veemarktterrein verder ingericht. In 1960 is het terrein nog grotendeels onverhard en in 1970 is een raceparcours te zien.

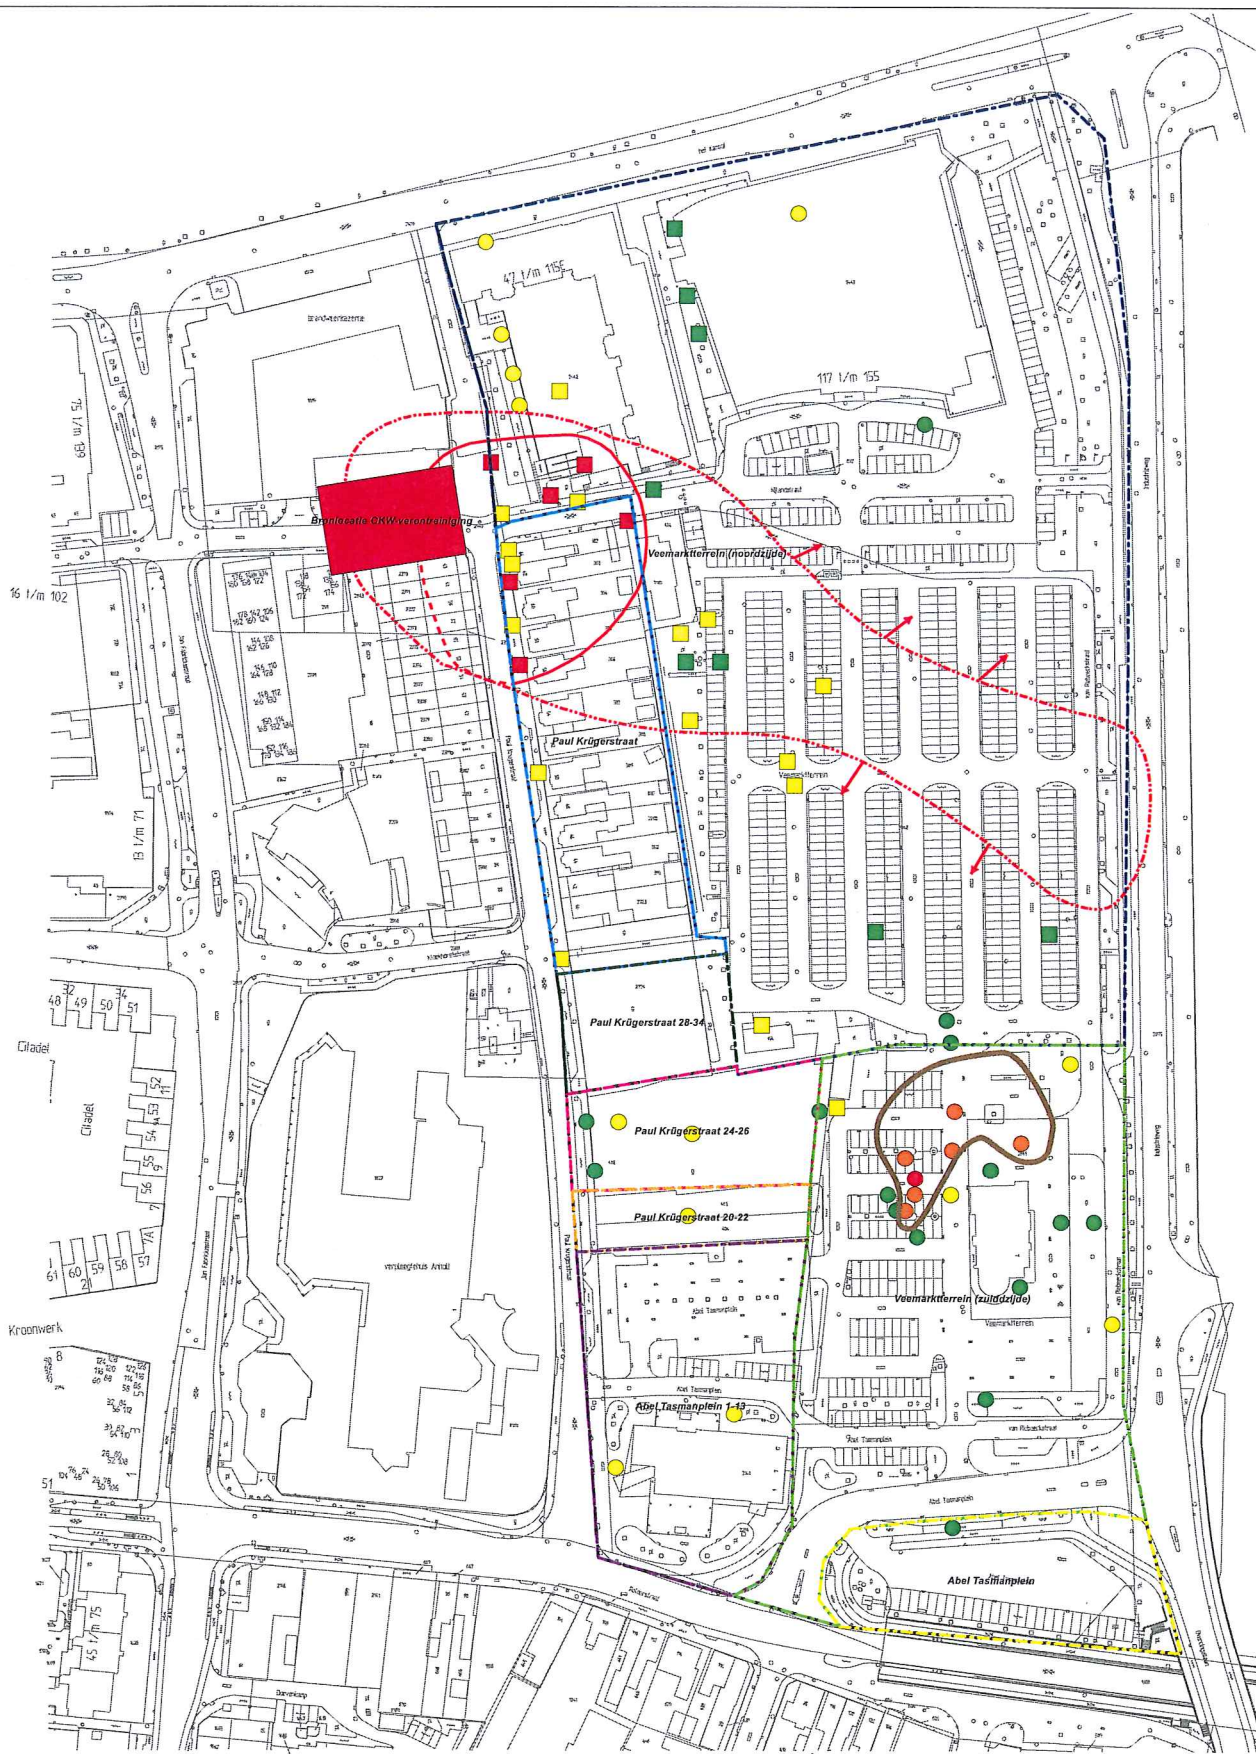
##### Verontreinigingssituatie NEN-pakket in grondwater Verontreinigingscontouren
