**Verkennd bodem- en asbestonderzoek  
Veemarktterrein te Assen - deelgebied 3 Locatie  
Abel Tasmanflat**

projectnummer 407000  
definitief revisie 02  
15 februari 2017

Gemeente Assen  
Postbus 30018  
9400 RA ASSEN

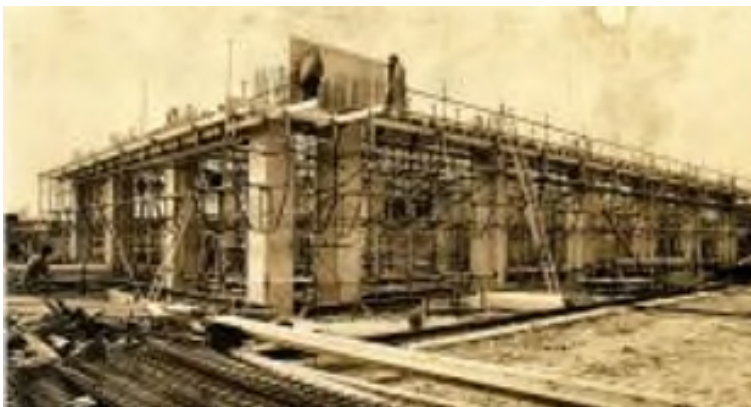
Fotonummer Ag04396,  
26 maart 1976  
Bouw Abel Tasmanflat

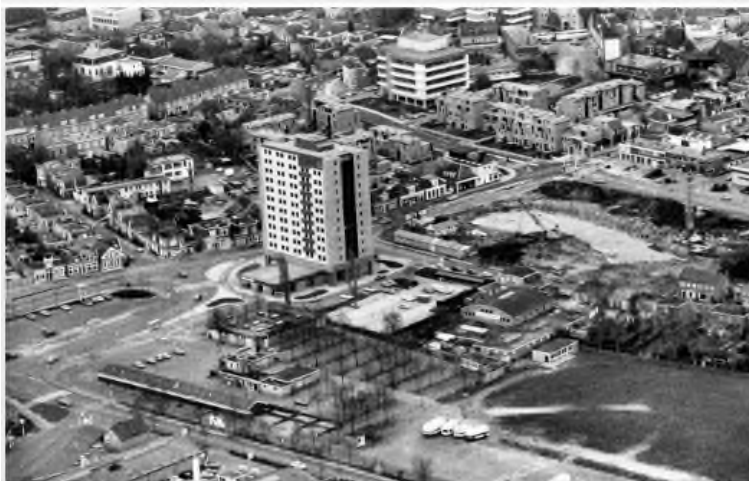
Fotonummer Ag01476,  
 29 maart 1978  
 Centrum van Assen vanuit de lucht.  
 Rechts van de flat ligt het  
 bouwterrein waar Anholt wordt  
 gerealiseerd. Op de voorgrond het  
 Veemarkterrein en café Marktzicht.
